# 物件調査報告書

# 古民家等カルテ

物件No.	8	受付日	令和6年6月30日
物件所在地	山梨県北杜市白州町台ケ原		
古民家等物件情報			
建物の特徴等 (アピールポイントなど)	※古民家等の特徴(屋根、外壁、軸組、開口部、色彩、材料等)の状況等や建築に係る専門的観点からの総評 ・主屋は当地方古民家の典型として、北杜市指定有形文化財に指定されている ・台ヶ原宿の町並みを構成する代表的な建物のひとつ ・建物は南側の道路に面して前庭を広く取り、裏側には裏座敷の庭を設けている ・内部は土間に床を拡張した改修や、馬屋部分の改修が行われているが、当初の形態を残している ・土間中央の大黒柱と、屋根を構成する吹抜けの梁は古民家の特徴を表している ・土間にはレンガ積みのかまどが設置されている		
「古民家等要件」への適合状況	1 建物用途	<input checked="" type="checkbox"/> 適合 <input type="checkbox"/> 不適合 (事由 )	所見: 現在は不定期に見学者に開放している
	2 建築年代	<input checked="" type="checkbox"/> 適合 <input type="checkbox"/> 不適合 (事由 )	所見: 元禄13年(西暦1700年)の建立
	3 構造工法	<input checked="" type="checkbox"/> 適合 <input type="checkbox"/> 不適合 (事由 )	所見: 木造伝統構法2階建て(主屋は平屋建て)
	4 建物の特徴等	<input checked="" type="checkbox"/> 適合 <input type="checkbox"/> 不適合 (事由 )	所見: 台ヶ原宿の町並みを構成する代表的な建物の一つ
	5 建物の状態等	<input checked="" type="checkbox"/> 適合 <input type="checkbox"/> 不適合 (事由 )	所見: 必要な修理を行ない、将来に残すべき建物
建物仕様等			
構造	<input checked="" type="checkbox"/> 木造	木造伝統構法2階建て(主屋は平屋建て)

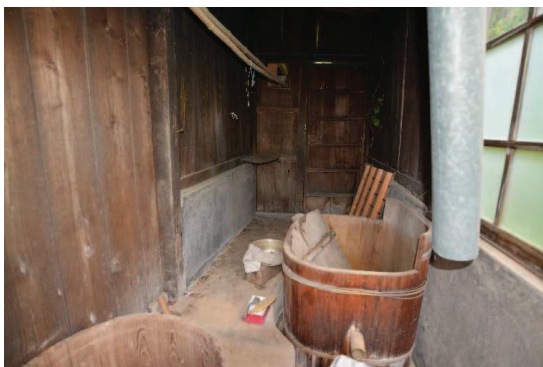
風呂場

<input type="checkbox"/> 非木造	<input type="checkbox"/> 鉄筋コンクリート造 <input type="checkbox"/> 鉄骨造 <input type="checkbox"/> 混構造( )	
屋根	亜鉛鉄板葺き		
外壁	土壁下地白漆喰塗り、一部杉板張り		
建物内部	土壁下地白漆喰塗り		
増築の有無	<input type="checkbox"/> 当初のまま <input checked="" type="checkbox"/> 増築(明治時代に東側診療室を増築 ) <input type="checkbox"/> 不明		
用途変更	<input checked="" type="checkbox"/> 当初のまま <input type="checkbox"/> 変更( ) <input type="checkbox"/> 不明		
敷地及び敷地周辺の状況	(良好○ やや難△ 難× のいずれかを記入)		
	地盤	排水	隣接地の状況
	○	○	○
建物破損状況等	屋根	屋根鋼板の経年劣化あり、軒先下地木材の部分的な腐朽あり	
	外壁	土壁・漆喰の部分的な剥離、割れあり	
	建物内部	同上、床の不陸あり	
	その他	北側風呂場及び西側便所は使用不可能
