物件調査報告書

古民家等カルテ

物件調査報告書（2面 間取図）

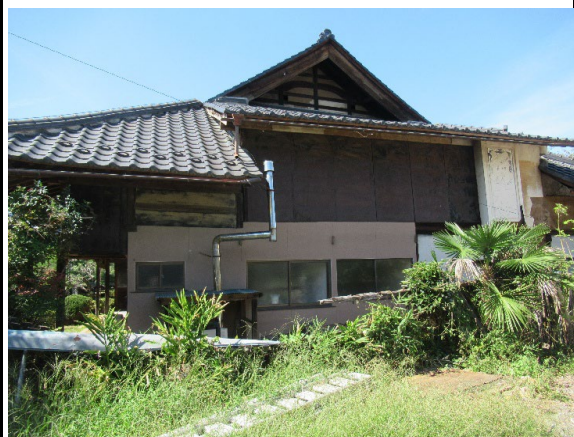
東側

<input type="checkbox"/> 非木造	<input type="checkbox"/> 鉄筋コンクリート造 <input type="checkbox"/> 鉄骨造 <input type="checkbox"/> 混構造()	
屋根	棧瓦葺き		
外壁	漆喰、一部モルタル吹付、トタン板張り		
建物内部	壁：漆喰壁、襖、障子、板戸 天井：竿縁天井 床：畳、板張り、クッションフロア		
増築の有無	<input type="checkbox"/> 当初のまま <input type="checkbox"/> 増築 () <input checked="" type="checkbox"/> 不明		
用途変更	<input checked="" type="checkbox"/> 当初のまま <input type="checkbox"/> 変更 () <input type="checkbox"/> 不明		
敷地及び敷地周辺の状況	(良好○ やや難△ 難× のいずれかを記入)		
	地盤	排水	隣接地の状況 その他 ()
	○	○	○
建物破損状況等	屋根	修繕経歴あり、雨漏りは無いとのこと	
	外壁	東側、北側、西側一部の外壁漆喰の剥がれ、	
	建物内部	床の不陸や壁のひびはあるが、築200年の古民家としては比較的良好	
	その他	敷地周囲塀は修繕を要する	
※上記物件情報は、令和7年9月26日時点の情報です。

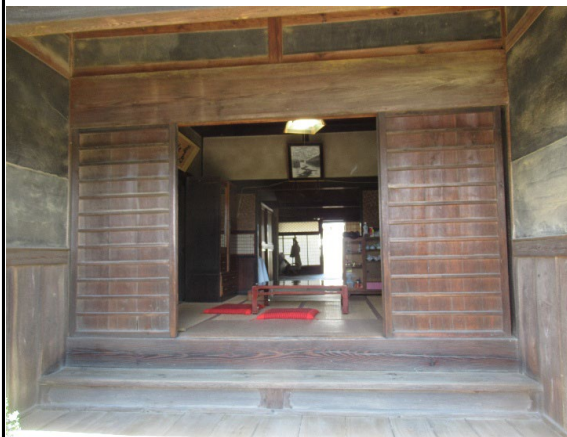
貴人口

ケヤキの敷台が見事である

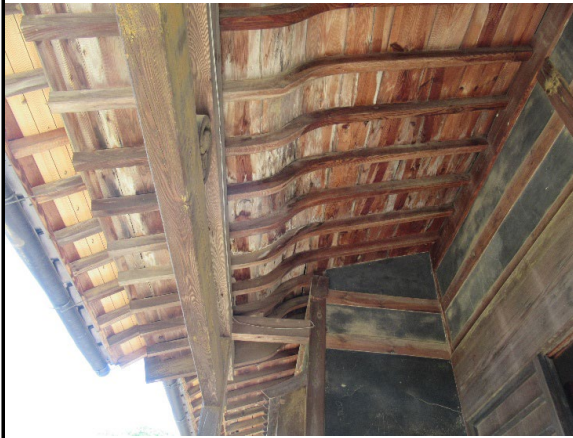
貴人口軒天井

化粧垂木が曲線状に加工されていて凝った造り

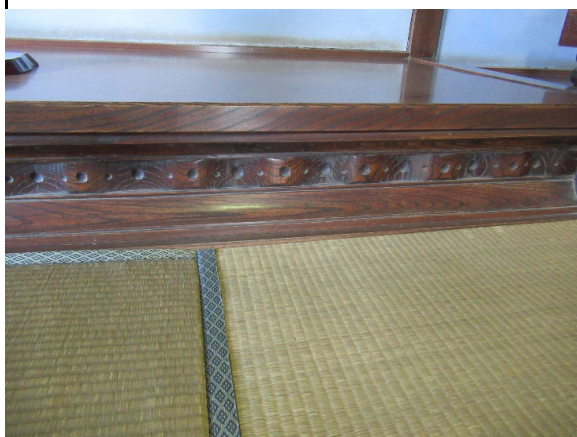
床の間立上り

ケヤキの細工が見事

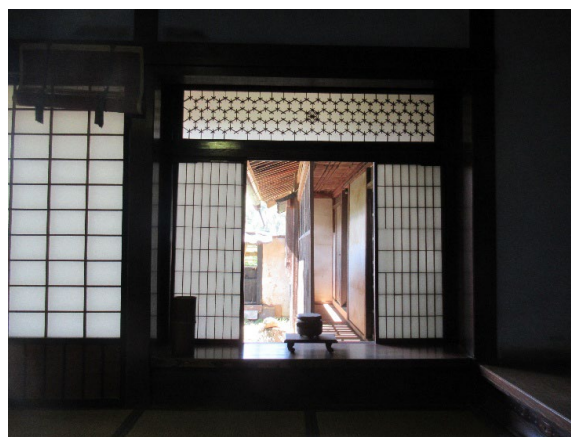
奥座敷付書院

亀甲模様細工の欄間

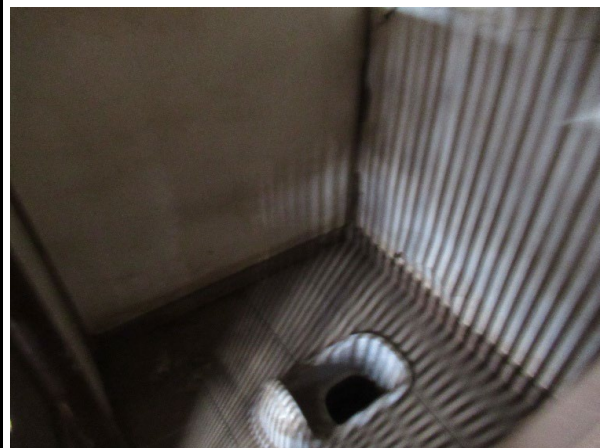
便所

旧便所 現在は使用していない
