物件調査報告書

| 物件所在地 | 山梨県南巨摩郡身延町常葉 | | | | |

古民家等カルテ

# 物件調査報告書（2面 間取図）

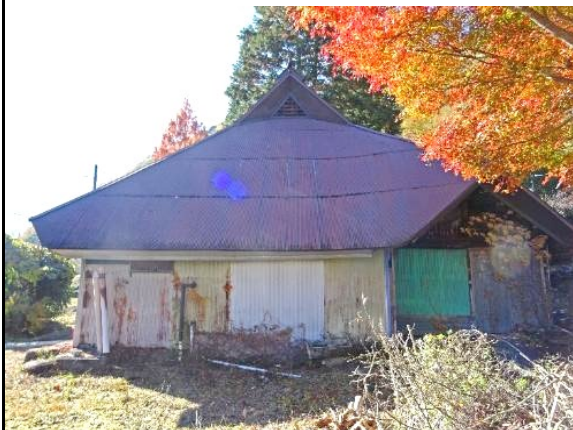
北外観

右側の屋根が折りあがっている箇所にはかつて風呂場があったが今は撤去されている

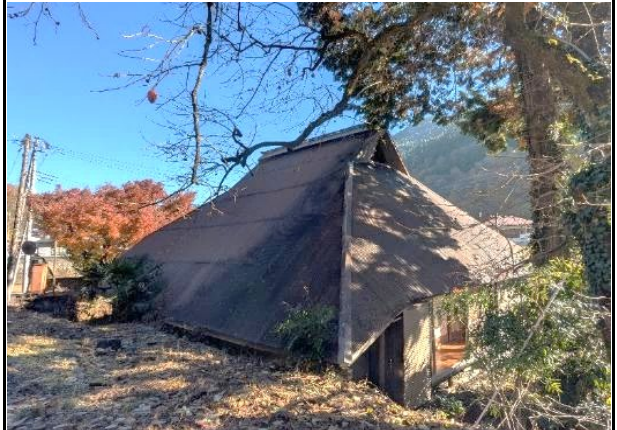
西外観

| 古民家等物件情報 | | | | |
|---|---|---|---|---|
| 建物破損状況等 | 屋根 | 西側屋根が軸部崩落の影響で垂れている。覆い鉄板に錆が見られる。 | | |
| | 外壁 | 西面の外壁等を含めた軸部が崩れている。北面土壁一部剥離有り。 | | |
| | その他 | 全体的に北西側に傾いている。西側は雨水処理等の対策が必要。 | | |

西側建物崩落の影響で屋根が垂れている

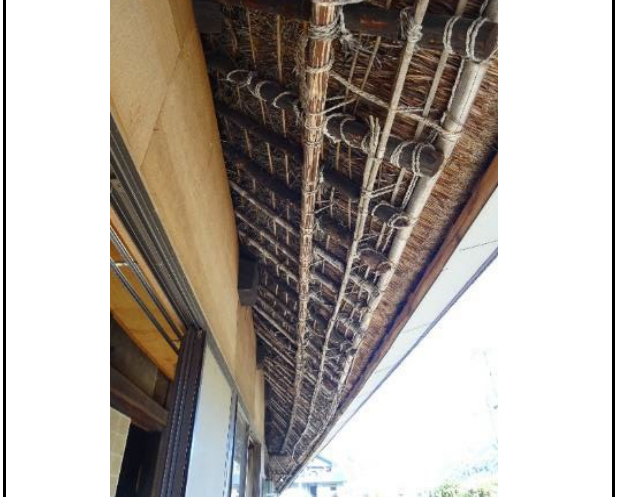
東側軒下 茅葺があらわになっている

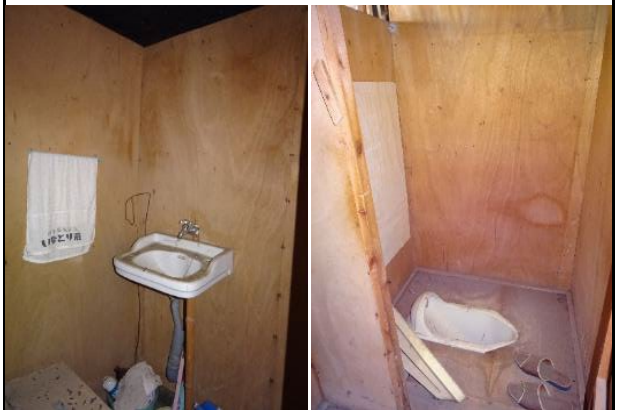
トイレ

汲み取り式

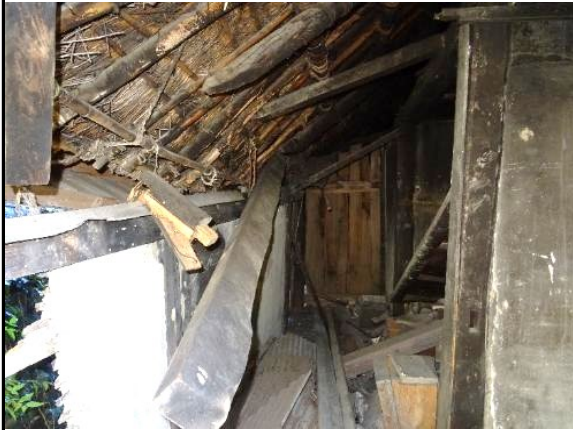
納戸（西側崩落部）

| 古民家等物件情報 | | | | |
|---|---|---|---|---|
| | 所見 | 西側及び水廻りは大掛かりな修理・改修が必要であるが再生可能 | | |

西側は大きく崩落しているため軸部の修理が必要

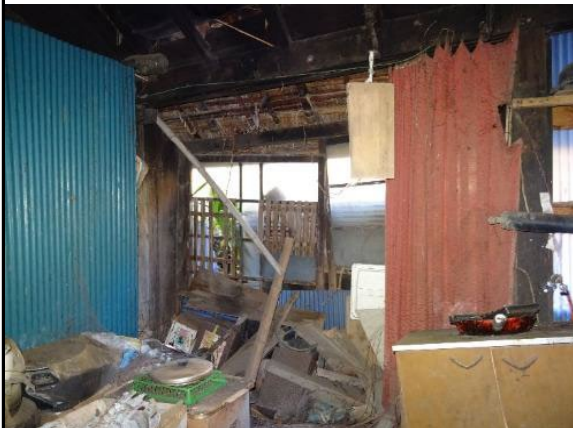
台所 出窓部分

| 古民家等物件情報 | | | | |
|---|---|---|---|---|
| | 建物内部 | 西側室が崩落している影響で特に居間の床がたわむ。建具の破損あり、建付けが悪い。 | | |

軸部が劣化し建具が外れている

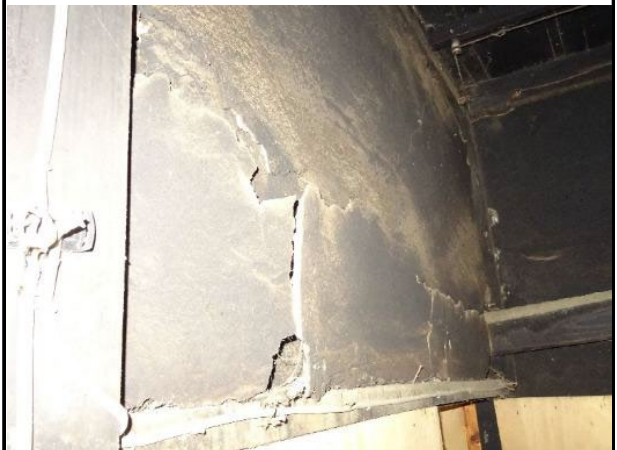
土間 北面土壁

部分的に剥離が見られる

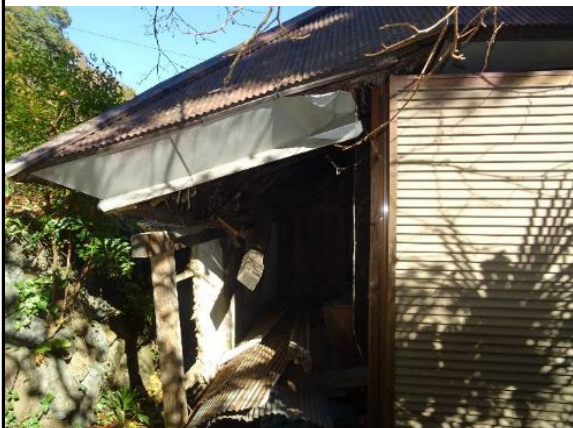
屋根

西側崩落の影響で屋根が垂れている

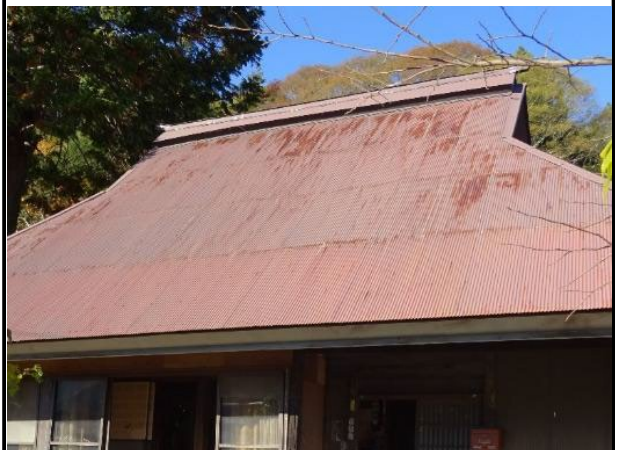
屋根

覆い鉄板に錆が見られる
