物件調査報告書

物件No.	4	受付日	令和6年1月29日	賃貸・売却の希望	<input type="checkbox"/> 賃貸 <input checked="" type="checkbox"/> 売却 <input type="checkbox"/> 未定
物件内容					
物件所在地	山梨県甲州市塩山千野				
建築年代(当初)	<input checked="" type="checkbox"/> 概ね判明 1800~1850 年建築 (築 200 年) <input type="checkbox"/> 詳細不明 <input type="checkbox"/> 1945年以前 (戦前) <input type="checkbox"/> 1945年以後 (戦後) <input type="checkbox"/> 不明				
建物敷地面積	1359.39 m ² 宅地845.39m ² 、山林514m ²				
建物面積(主建物)	1階 133.85 m ² 2階 118.98 m ² 3階 _____ m ² 計 252.83 m ²				
構造(主建物)	<input checked="" type="checkbox"/> 木造 <input type="checkbox"/> 鉄骨造 <input type="checkbox"/> 鉄筋コンクリート造 <input type="checkbox"/> その他()				
間取り	<input type="checkbox"/> 台所 <input type="checkbox"/> 風呂 <input type="checkbox"/> トイレ <input type="checkbox"/> その他()				
	1階	<input checked="" type="checkbox"/> 和室 4 室 () 畳 () 畳 () 畳 () 畳 () <input type="checkbox"/> 洋室 _____ 室 () 畳 () 畳 () 畳 () 畳 ()			
	2階	<input type="checkbox"/> 和室 _____ 室 () 畳 () 畳 () 畳 () 畳 () <input type="checkbox"/> 洋室 _____ 室 () 畳 () 畳 () 畳 () 畳 ()

古民家等カルテ

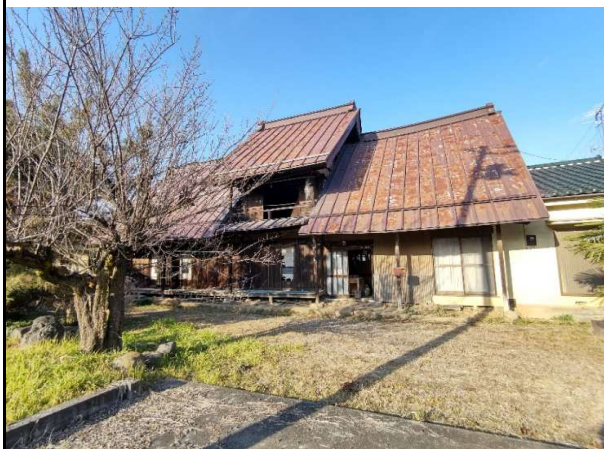
建物外観 南面と駐車場・庭

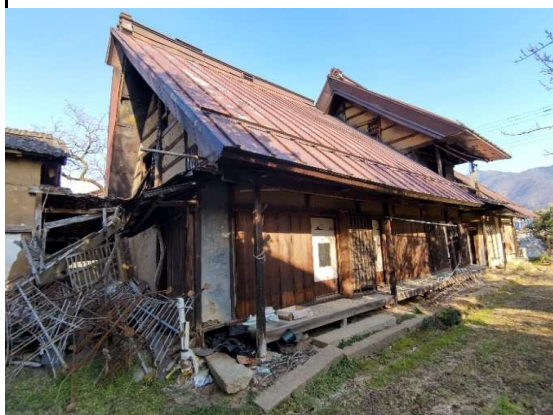
建物外観 南西面

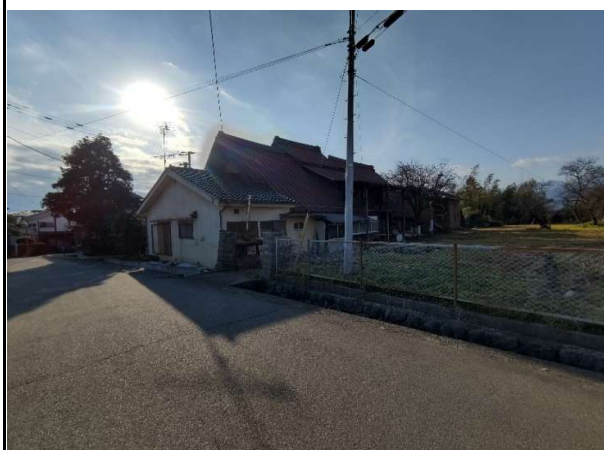
建物外観 北東面

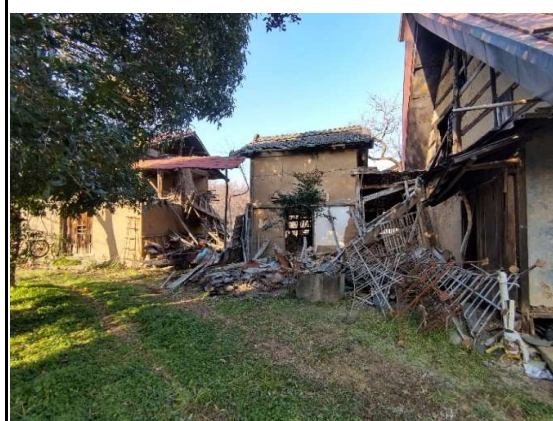
3階	<input type="checkbox"/> トイレ <input type="checkbox"/> その他()			
附属建物	附属建物数 2 棟 (<input checked="" type="checkbox"/> 蔵・倉庫 <input type="checkbox"/> 車庫 <input type="checkbox"/> その他)				
	<input checked="" type="checkbox"/> 有り	①土蔵 損壊大きく2棟とも要解体② () m ² 程度 ③ () m ² 程度、④ () m ² 程度			
	<input type="checkbox"/> 無し				
設備状況	電気	<input type="checkbox"/> 引き込み済み <input checked="" type="checkbox"/> その他(改修の場合、メーター要移設)			
	ガス	<input type="checkbox"/> プロパンガス <input type="checkbox"/> 都市ガス <input checked="" type="checkbox"/> その他(プロパンガス/再設置必要)			
	風呂	<input type="checkbox"/> ガス <input type="checkbox"/> 灯油 <input type="checkbox"/> 電気 <input checked="" type="checkbox"/> その他()			
	水道	<input type="checkbox"/> 上水道 <input type="checkbox"/> 簡易水道 <input checked="" type="checkbox"/> その他(上水道有/要改修)			
	下水道	<input type="checkbox"/> 接続済み <input type="checkbox"/> 浄化槽 <input checked="" type="checkbox"/> その他(下水区域/要改修)			
	トイレ	<input type="checkbox"/> 水洗 <input type="checkbox"/> 汲取り <input checked="" type="checkbox"/> その他(要改修又は新設)

付属棟 土蔵2棟

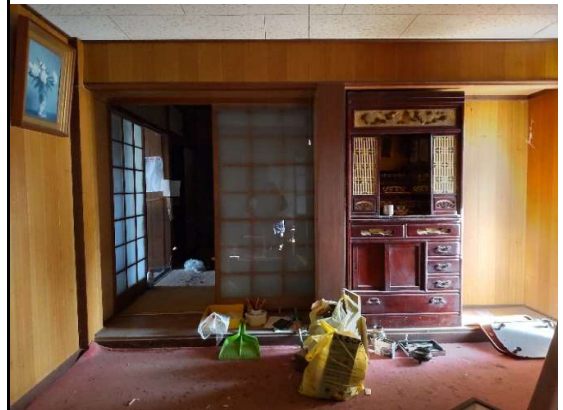
内観 増築部

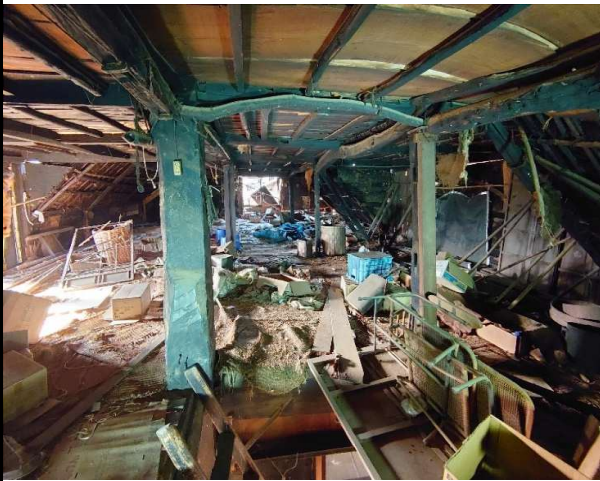
内観 小屋裏

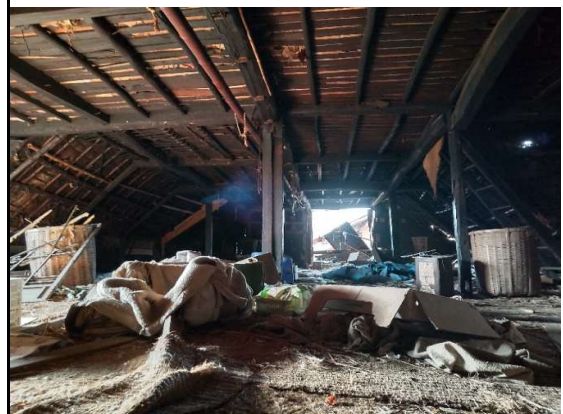
内観 小屋裏
