早川町内塩島地区（南）発生土仮置き場観測井戸の水質調査における  
セレン基準値超過の原因究明について（経過報告）

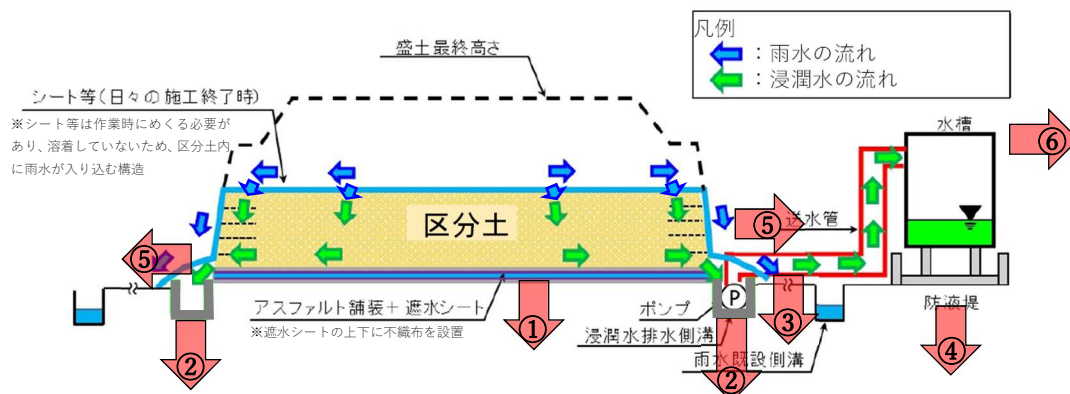
図1 本仮置き場概略図

- ①：遮水シートの破損や不織布の毛管現象の影響による浸潤水の漏れ出し
- ②：側溝および集水柵のひび割れなどの影響による浸潤水の漏れ出し
- ③：送水管の破損などの影響による浸潤水の漏れ出し
- ④：防液堤（水槽含む）の亀裂などの影響による浸潤水の漏れ出し
- ⑤：側溝および集水柵からの浸潤水の溢れ出し
- ⑥：防液堤（水槽含む）からの浸潤水の溢れ出し

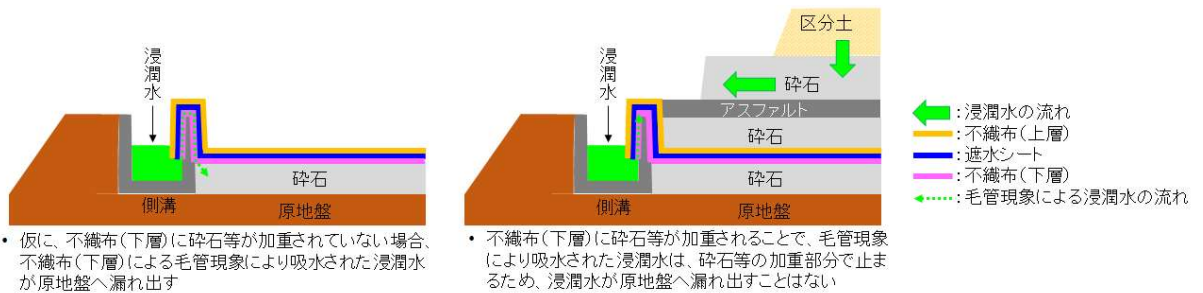
図3 毛管現象について（模式図）

不織布の毛管現象※1により、側溝を流れる浸潤水を不織布が吸水することによる原地盤への漏れ出しの可能性を、模擬実験により確認した。砕石等の加重がかかっている状態の不織布において、毛管現象による漏れ出しの可能性がないことを確認した。＜図3参照＞

※1：水が布を伝って液面よりも高い位置に上昇する現象
