研究テーマ	マグネシウム合金鑄造時の金型不具合に関する研究		
担当者 (所属)	長田和真 (企画連携)・鈴木大介・石田正文 (材料・燃料電池)・佐野正明 (機械)		
研究区分	経常研究	研究期間	令和5年度～令和6年度

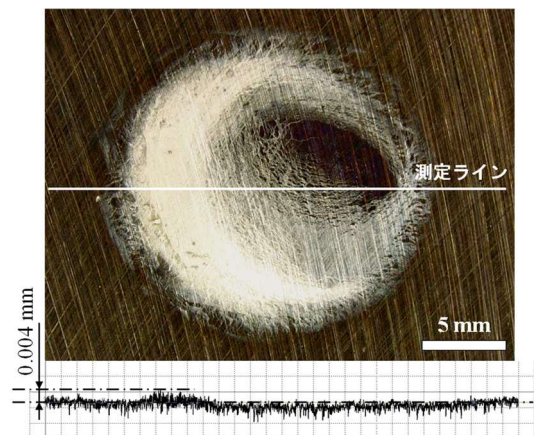
図2 金型表面の外観写真と表面プロファイル

溶融、注湯を5回繰り返した金型表面の外観写真と輪郭形状測定機を用いて取得した表面プロファイルを図2に示す。外観からは金型表面に形成された切削痕の上に高コントラストで示される金型材とは異なる物質が堆積している状態が観察された。堆積物は金型表面に均等に分布しておらず、場所によって厚さが異なる様相を示した。測定ラインに沿って表面プロファイルを取得すると、一番厚いところで0.004 mm程度堆積していることが分かった。この堆積物はマグネシウム合金AEX610に由来する成分で構成されているものと考えられるが、詳細な分析が必要である。

金型表面に発生する不具合に近い現象を再現することが可能となった。金型不具合に対する更なる知見を得るためには、この堆積物の成分や金型材との結合状態を分析する必要がある。
