マグネシウム合金鑄造時の金型不具合に関する研究

長田和真（企画・情報科）・鈴木大介・石田正文（工業材料科）・佐野正明（機械技術部）

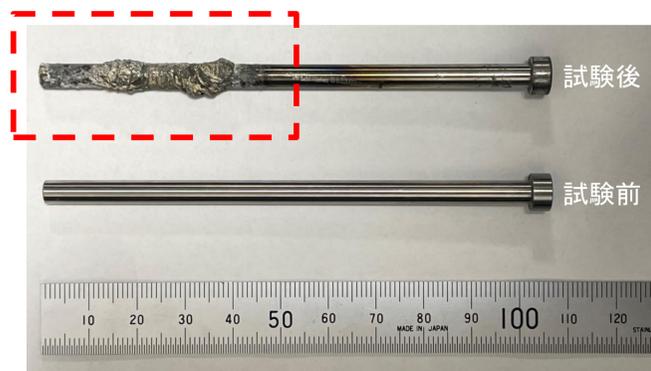
- ・ 試験後の試験片の表面に**ピン**の材質とは異なる物質が厚く付着した。
- ・ 溶湯表面に浮かぶ酸化物等を巻き込みながら凝固したことが要因と考えられる。
- ・ この試験方法では金型不具合の発生メカニズム等に関する知見を得ることは難しいと判断した。

溶湯浸漬前後のピン試験片の外観写真

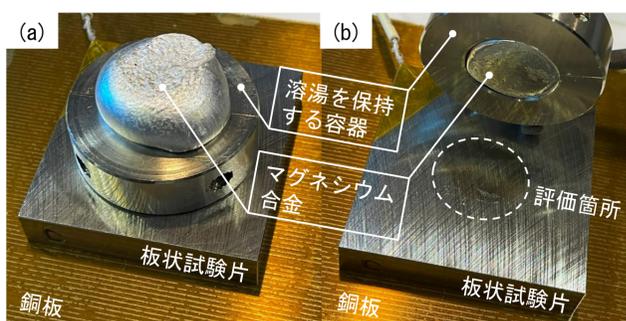
- ・ 溶湯が試験片表面に接触していることが確認できた。
- ・ 注湯1回目：試験片の表面に**焼跡**のような変色が認められた。
- ・ 注湯3回目：試験片の表面に**白銀色の物質**が三日月状に付着した。
- ・ 注湯5回目：白銀色の物質の付着面積が大きくなった。
- ・ 白銀色の物質は0.004 mm程度付着していることが確認された。
- ・ 金型表面に発生する**不具合の初期段階の再現**に成功した。

溶湯注湯後の板状試験片の外観写真
(a) 溶湯凝固時, (b) 容器及び溶湯除去時

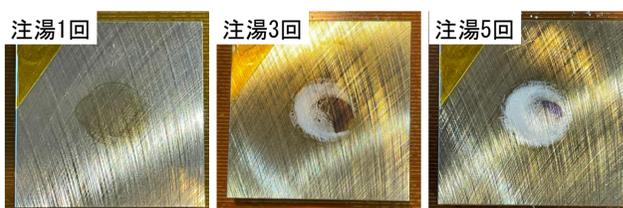
注湯回数別の板状試験片の外観写真

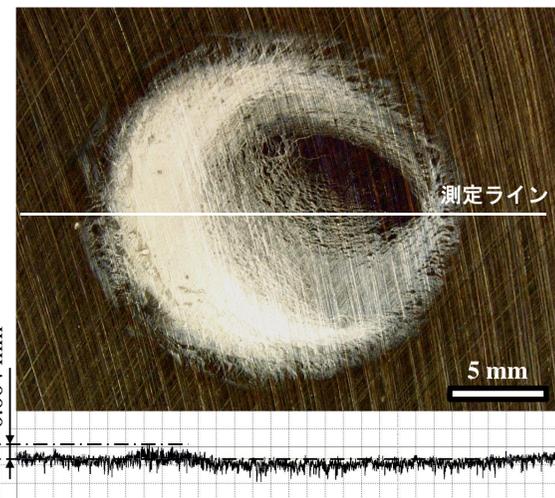
板状試験片表面の実体顕微鏡像と表面プロファイル（注湯5回目時）
