# 掘り起こし調査等における 高濃度PCB廃棄物等の発見事例

令和6年8月21日

廃棄物規制課/PCB廃棄物処理推進室

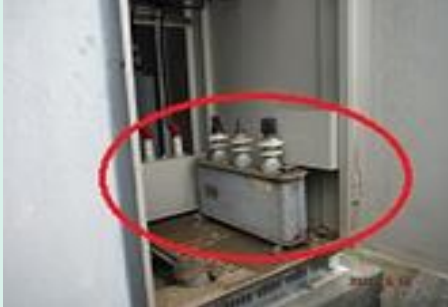
No.	発見経緯	写真
<p>1</p> <p>新規</p>	<p>自治体職員が工場の訪問調査を行ったところ、<b>古いキュービクル</b>を発見した。後日、電気主任技術者による点検日に同行し、キュービクル内部を確認したところ<b>高濃度PCB含有コンデンサー</b>を発見した。</p>	<p>発見されたコンデンサー</p>

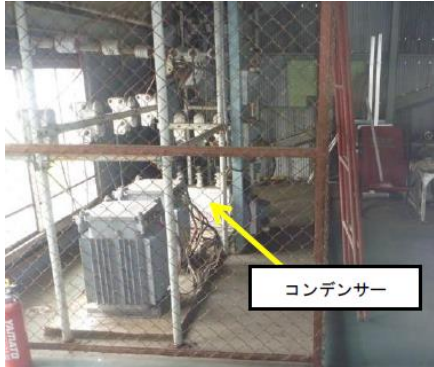
<p>2</p> <p>新規</p>	<p>自治体職員が工場の現地調査を行ったところ、<b>古い高圧受電設備</b>を発見した。工場代表者の立ち合いの下、<b>コンデンサーの銘板を確認</b>したところ、<b>高濃度PCB含有コンデンサー</b>である事が分かった。また、工場内部の<b>配電盤</b>を確認したところ、高濃度PCB含有の<b>低圧コンデンサー</b>が設置されていた。</p>	<p>発見された低圧コンデンサー</p>

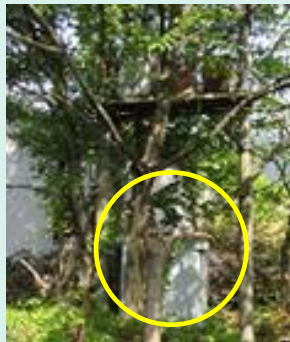
<p>3</p> <p>新規</p>	<p><b>資材置き場として使用していたキュービクル</b>から<b>コンデンサー1台</b>と開閉器1台が発見された。<b>銘板情報</b>よりコンデンサー1台は高濃度PCB使用機器に該当した。</p>	<p>生い茂っている木に覆われたキュービクル</p>

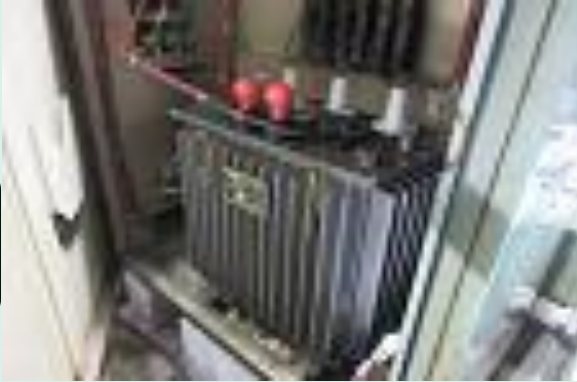
No.	発見経緯	写真
<p>4</p> <p><b>新規</b></p>	<p>事業者が<b>事業所内の再調査</b>をしたところ、製造装置内に高濃度PCB含有疑いのある<b>変圧器・コンデンサー</b>を発見した。コンデンサーはメーカーに問い合わせしたところ高濃度ではないとの回答が得られたが、変圧器の<b>メーカーは廃業していたため、問い合わせができなかった</b>。そのため<b>分析</b>を行ったところ、高濃度PCB含有である事が分かった。</p>

<p>高濃度PCBに該当した変圧器</p>
<p>5</p>	<p>解体業者が事業場を<b>解体する際、キュービクル内</b>にPCB含有疑いの変圧器・コンデンサーを発見した。自治体職員による現地調査の結果、<b>高濃度PCB廃棄物に該当するコンデンサーが1台</b>と低濃度PCB廃棄物に該当するコンデンサーが1台保管されていた事が分かった。</p>

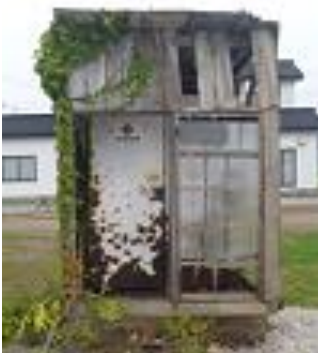
<p>発見されたコンデンサー</p> <p>使用を終えたキュービクル</p>

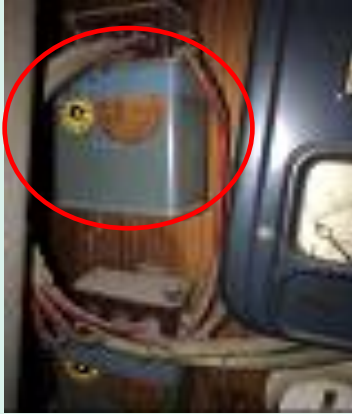
No.	発見経緯	写真
1	<p>アパレル製造工場にて変圧器・コンデンサーの現場調査を行ったところ、<b>壁面の配電盤に低圧進相コンデンサー</b>が設置されているのを発見した。コンデンサーメーカーに問い合わせをしたところ、高濃度PCB含有であることが分かった。</p>

<p>発見された 低圧進相コンデンサー</p>
2	<p>自治体職員が農家の現地調査を行ったところ、<b>納屋の壁に高濃度PCB使用低圧コンデンサー</b>が設置されているのを発見した。</p>

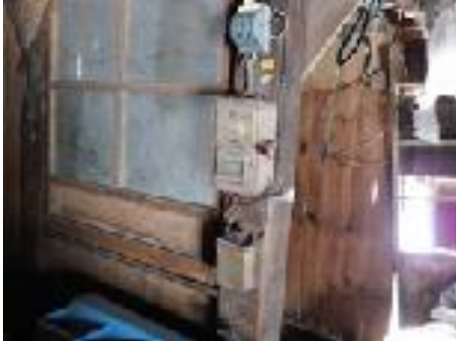
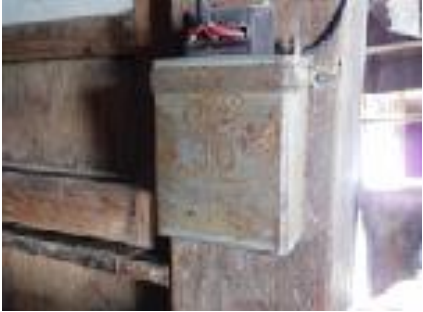
<p>設置状況</p>

<p>発見された 低圧進相コンデンサー</p>

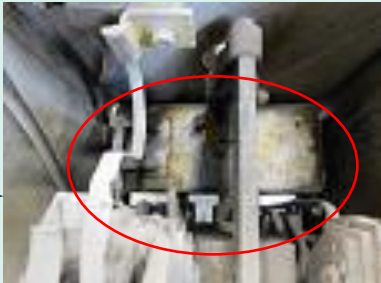
No.	発見経緯	写真
<p>3</p> <p><b>新規</b></p>	<p>PCB含有疑い<b>溶接機</b>が発見され、自治体へ相談をした。その結果、コンデンサーに充填されている<b>絶縁油を分析</b>するよう指導があり、分析をしたところ、高濃度PCB含有である事が分かった。</p>

<p>発見された溶接機</p>

<p>内蔵されていたコンデンサー</p>
<p>4</p>	<p>変圧器・コンデンサーの掘り起こし調査対象事業場に立ち入り調査を行った際、<b>高効率交流アーク溶接機</b>が発見された。内部を確認したところ、高濃度PCB含有コンデンサーが内蔵されていた。</p>

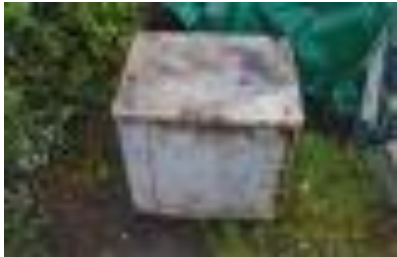
<p>発見された高効率交流アーク溶接機</p>

<p>内蔵されていたコンデンサー</p>

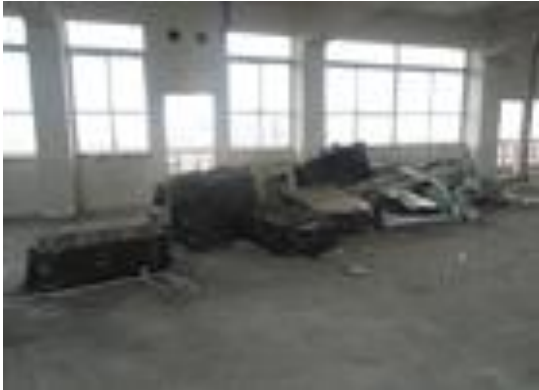
No.	発見経緯	写真
1	<p>倉庫を解体していた建設業者が高濃度PCB含有<b>コンデンサー</b>を発見した。建設業者が自治体へ問い合わせた事により発覚した。</p>	  <p>解体中の倉庫からコンデンサーを発見した</p>
2	<p>解体工事にあたっては、自治体職員が必ず現場パトロールを実施しているが、その<b>解体現場パトロール中にビニール袋に入った安定器</b>を発見した。</p>

<p>解体工事現場をパトロール</p>   <p>ビニール袋に入った安定器を発見した</p>

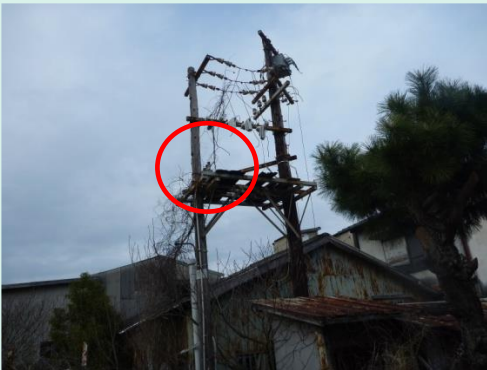
No.	発見経緯	写真
1	<p>廃工場の現地調査を行ったところ、<b>高圧受電設備が高所に設置</b>されているのを発見した。コンデンサーを下に降ろすよう工事業者へ依頼し、銘板を確認したところ、高濃度PCB含有コンデンサーであることが判明した。</p>

<p>高所に設置された高圧受電設備</p>

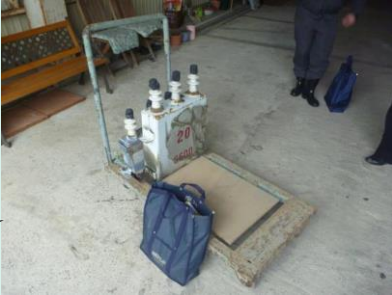
<p>下に降ろしたコンデンサー</p>
2	<p>職員が道路を通行中、道路沿いの古い工場で<b>高圧受電設備が高所にて残置</b>されていることを確認したため、現在当該工場の事務所で事業活動を行っている会社の関係者の了承の下、銘板情報を確認したところ、高濃度PCB廃棄物（コンデンサー）1台が残置されていることが判明した。</p>

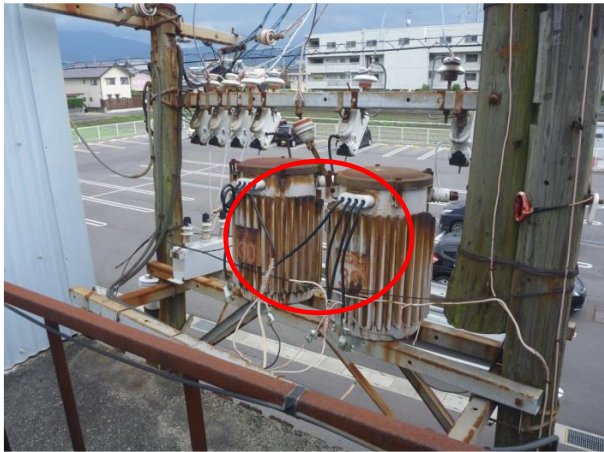
<p>高所にて残置されていたコンデンサー</p>

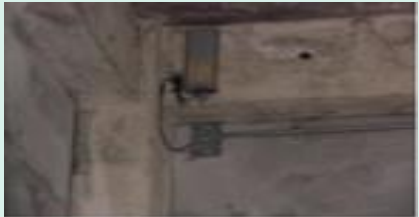
No.	発見経緯	写真	
1	自治体職員がコンデンサーの現地調査をしていたところ、 <b>倉庫内の天井角部に古い安定器が設置</b> されているのを発見した。銘板を確認した結果、PCB使用安定器であることが判明した。

<p data-bbox="1420 521 1835 564">天井角部に古い安定器を発見</p>
2	昭和38年竣工の建物について、現地調査を行ったところ、 <b>人の出入りが少ない機械室の蛍光灯器具</b> にPCB使用安定器が設置されているのを発見した。

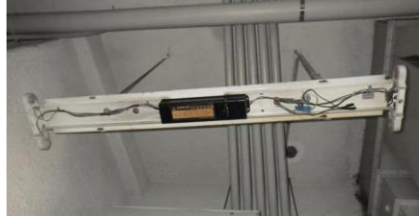
<p data-bbox="1506 821 1758 863">発見された安定器</p>
3	昭和40年設置の <b>アーケードの修繕工事を実施中</b> 、 <b>天井近くの骨組みに水銀灯安定器が設置されている</b> のを発見した。銘板は読めないが、設置時期からPCBとみなして処分することになった。該当商店街は掘り起こし調査対象場所であり、平成29年にLEDに取り替えたため「保有なし」との回答が得られていた。		
4	昭和40年代前半に建設された宗教施設の現地調査を行ったところ、 <b>資材置き場等に利用されている小部屋</b> の蛍光灯器具に安定器が設置されているのを発見した。高力率型であったことから、PCB使用安定器として取り扱った。

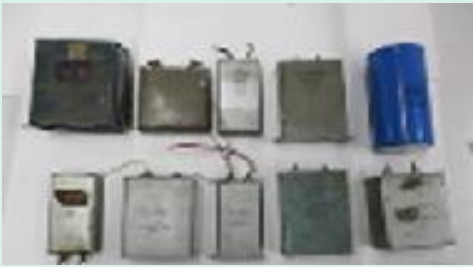
No.	発見経緯	写真
1	<p>高等学校教諭が<b>物理実験室内</b>を確認したところ、<b>コンデンサー10台が保管されているのを発見した</b>。銘板を確認したところ、10台中少なくとも<b>2台が高濃度PCB含有コンデンサー</b>であった。当該高等学校は理数科があるため、他校より物理学実験を行う頻度が高いとのこと。</p>

<p>発見された低圧進相コンデンサー</p>

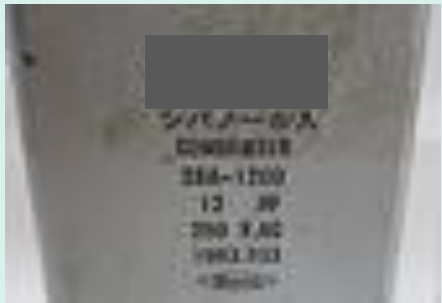
<p>シバノール入りと記載あり</p>
2	<p><b>小学校の校舎工事</b>を行った際に、<b>高濃度PCB安定器が設置されていた事</b>が発覚した。施設管理者によると、すでに掘り起こし調査は終了していると認識していた。しかし、今回の事案の経緯確認を行ったところ、一部の校舎のみサンプリング調査をして終了としていた事が発覚。<b>念のため市内全校に改めて全量調査</b>を行ったところ、最終的に<b>6校で計16台のPCB使用安定器が発見</b>された。</p>

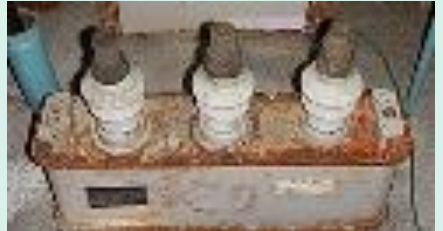
No.	発見経緯	写真		
1	<p>地元では有名な廃ホテルにて不審者情報があったため、市と自治会で立入調査を行うことに。登記上、土地・建物の所有者は不存在であったが、<b>破産管財人の同意</b>を取り、立入検査を実施。<b>高濃度PCBコンデンサー1台とPCB使用安定器12台を発見した。</b></p>

<p>高濃度PCB含有コンデンサー</p>	
2	<p>自家用電気工作物設置者リストに記載はなかったが、<b>P協データに記載がある廃ホテル</b>について、立入調査を行うことに。建物所有権は他事業者に移動していたため、<b>現所有者の許可を得て実施</b>。立入調査の結果、<b>高濃度PCB含有コンデンサー1台を発見</b>。</p>

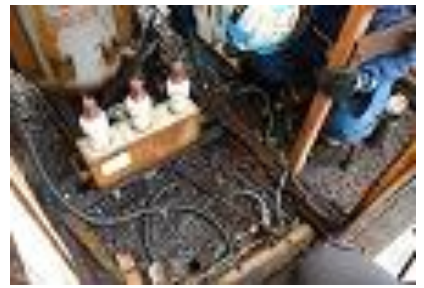
<p>発見された高濃度PCB含有コンデンサー</p>		
3	<p><b>廃業したホテル</b>数軒にて立入調査を行った。立入調査では、エントランス、事務室、厨房、食堂、ボイラー室、宴会場の天井裏など<b>様々なエリアでPCB使用安定器が発見</b>された。</p>
