超音波映像装置と X 線 CT 装置を用いた非破壊検査の事例解析

古屋雅章・吉村千秋・布施嘉裕

An Example Analysis of Non-Destructive Inspection using a X-ray CT Scanner and a Scanning Acoustic Tomograph

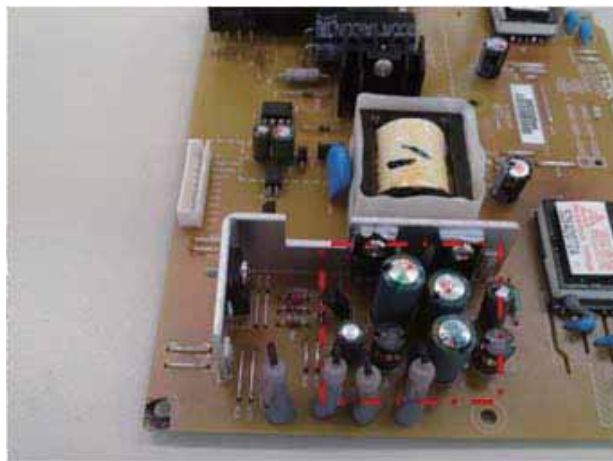
図 4 液晶ディスプレイ用ドライバー回路基板

センター内の Web サーバにて、「非破壊検査・観察事例集」のサイトを開設した。図 3 にサイトのトップページを示す。データベースは企業の技術支援により得られた事例(非公開)と予めセンターでサンプルを用意し得られた事例(公開)とに区別した。データベースに登録された一例を以下で述べる。図 4 に故障した PC 用液晶ディスプレイ用ドライバー回路の基板を、図 5 に電解コンデンサを示す。このコンデンサは外観上明らかに膨張しており、静電容量は正常値 $100\mu\text{F}$ に対し、 $32\mu\text{F}$ であった電解コンデンサを X 線 CT 装置で解析した結果を図 6 に示す。図 6 から下部のゴムパッキングが脱着、素子が外部と接触し、上部が膨張していることがわかった。これは、使用温度が高温になったことあるいは、回路の動作中に何らかの形で定格以上の電圧が印加されたにより内部の電解液が気化して、容器の内圧が上昇し、膨張したと推測される。

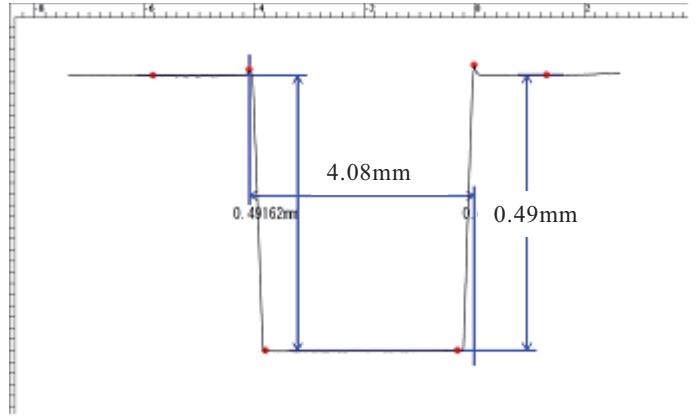
図8 超精密表面形状・あらさ測定機測定結果

図8に超精密表面形状・あらさ測定機で測定した結果を示す。図から加工幅は4.08mm、深さは0.49mmであった。

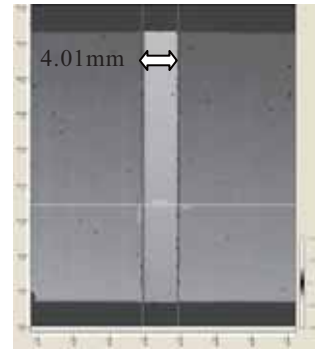
図9 Cスキャン画像

アルミブロックで反射して受信部に到達するので、表面と溝面との表面エコーの差から求めた。超音波映像装置で寸法を測定した場合、図9から加工幅は4.01mm、図10、図11から深さ0.50mmであった。超精密表面形状・あらさ測定機による測定結果を基準として考えると、超音波映像装置による測定結果は、基準値に対して同程度の寸法を得ることが出来た。図9よりCスキャン画像による加工幅の測定において超音波映像装置は信号が乱反射し受信できないエッジ部分の映像化が難しいため、正確な精度を求めることは難しいが、同程度の寸法を測定できた。以上の点から、本研究ではアルミニウムの溝加工サンプルの寸法（溝深さ）測定を行ったが、既知の材質の内部寸法も測定することが可能であると考えられる。

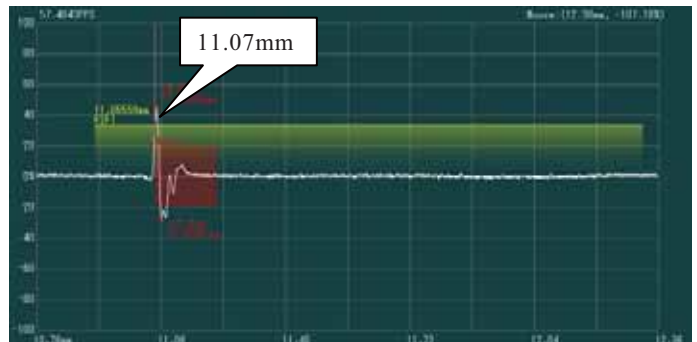
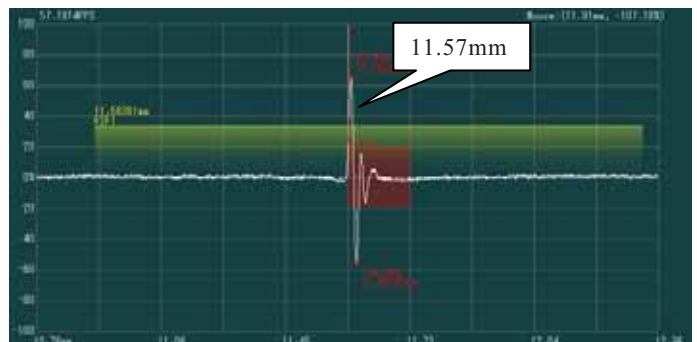
次に超音波映像装置によるCスキャン画像の結果を図9に、表面と溝面のAスコープ結果をそれぞれ図10、図11に示す。加工深さは送信された超音波信号が水を通過し、表面にある

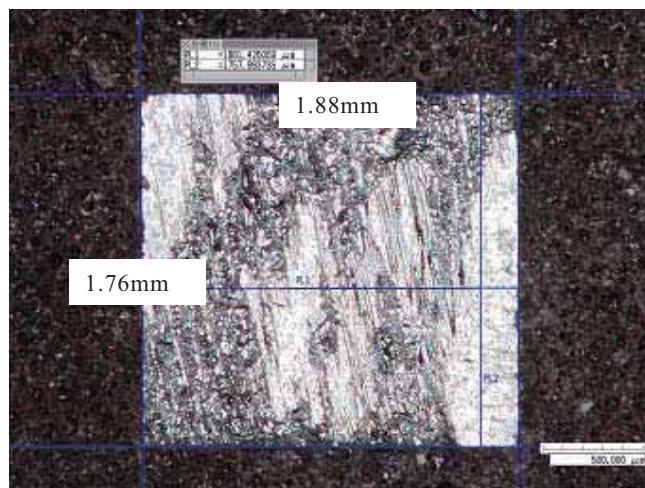
図14 ビデオマイクロ装置による観察結果

図 14 にビデオマイクロ装置による観察測定結果を示す。ビデオマイクロで測定した寸法は、チップ部分の長辺が 1.88mm、短辺 1.76mm、また、工具顕微鏡を用いた測定結果からチップ部分の長辺が 1.88mm、短辺 1.76mm であった。一方、サンプル破壊前に超音波映像装置によって寸法測定を行った結果を図 15、図 16 に示す。図 16 から超音波映像装置から求めたチップ部分の長辺は 1.89mm、短辺は 1.78mm であった。工具顕微鏡で測定した結果を基準として考えると、超音波映像装置による測定とサンプルを破壊しての実測とほぼ同程度であった。しかし、図 14 と、図 16 を比較すると、超音波映像装置による映像はエッジの部分は映像化することができなかった。これは、超音波映像装置は信号が乱反射し受信できないエッジ部分の映像化が難しいためである。以上のことから、超音波映像装置を使用して高精度な寸法測定を行うことは難しいが、外部から見えない内部形状において、目安程度の寸法測定は可能であることを確認した。

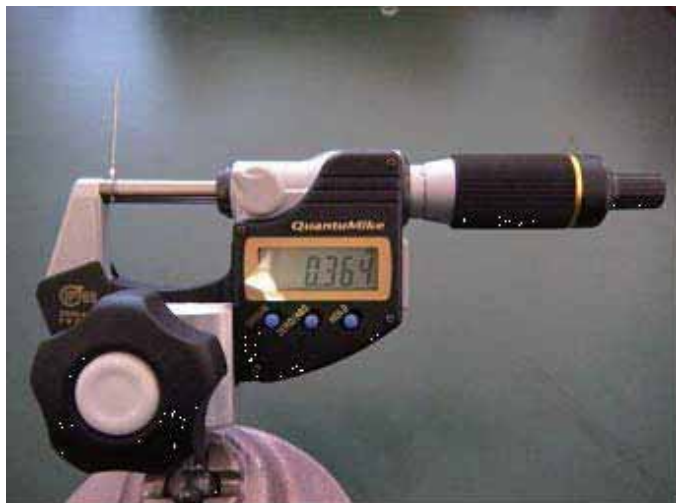
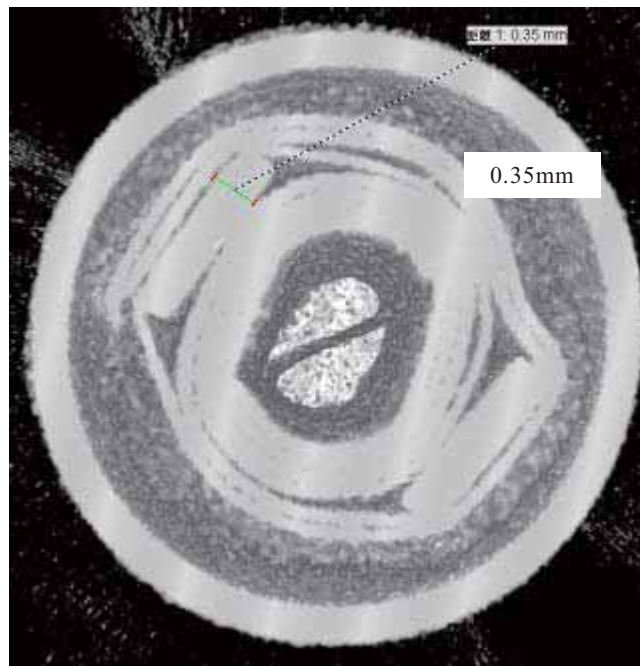
電解コンデンサを対象として内部のタブ端子の寸法をマイクロメータによる実測と X 線 CT 装置による測定について比較検証した。実測はコンデンサを分解し、タブ端子の厚さをマイクロメータにて測定した。図 17 にマイクロメータ（ミットヨ社製 MDE-25MJ）による実測の様子を、図 18 に X 線 CT 装置から得られた画像より求めた寸法の結果を示す。実測からタブ端子の厚さは 0.36mm、X 線 CT 装置による寸法測定は、0.35mm であった。測定結果から 0.01mm 程度の差と微少な差であることが確認でき、X 線 CT 装置による測定は、内部形状を測定する場合に、有効な手法であることが確認できた。また、前述の超音波映像装置と違い、X 線 CT 装置では X 線を透過して画像化するので、エッジ部分の映像化も可能であることが分かった。

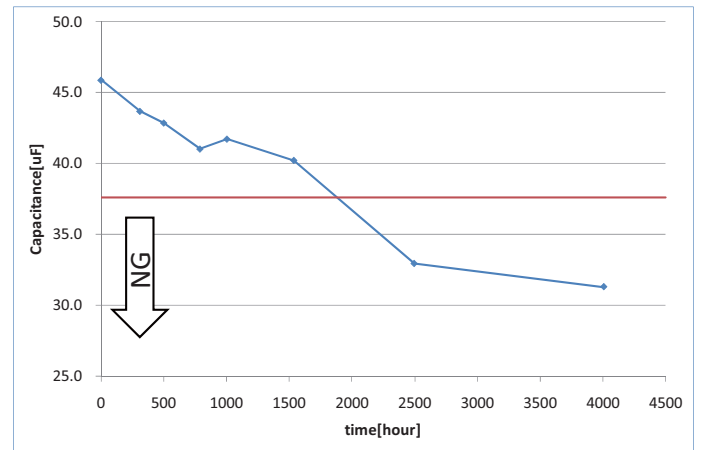
図19 静電容量の変化

劣化試験時間を横軸として、静電容量の変化を図19に、損失角の正接の変化を図20に、漏れ電流の変化を図21にそれぞれ示す。4000時間経過後の各項目（静電容量、損失角の正接、漏れ電流）の平均値を試験前の平均値と比較した結果、静電容量は 45.86μF→31.28μF（適性値 37.6μF以上）となり、すべてのサンプルにおいて劣化が確認され、

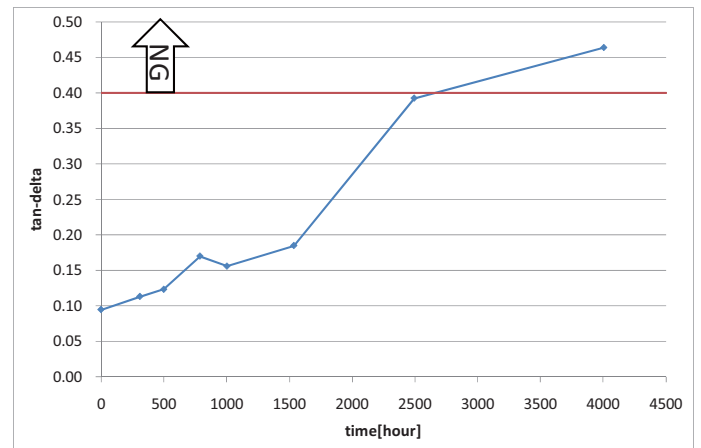
図20 損失角の正接の変化

損失角の正接は 0.0945→0.4636（適性値 0.4 以下）であり、サンプルの 75%において適性値以上の劣化が確認された。また、漏れ電流は 0.4μA→1.7369μA（適性値 22.56μA 以下）であり、全てのサンプルにおいて劣化は確認されなかった。

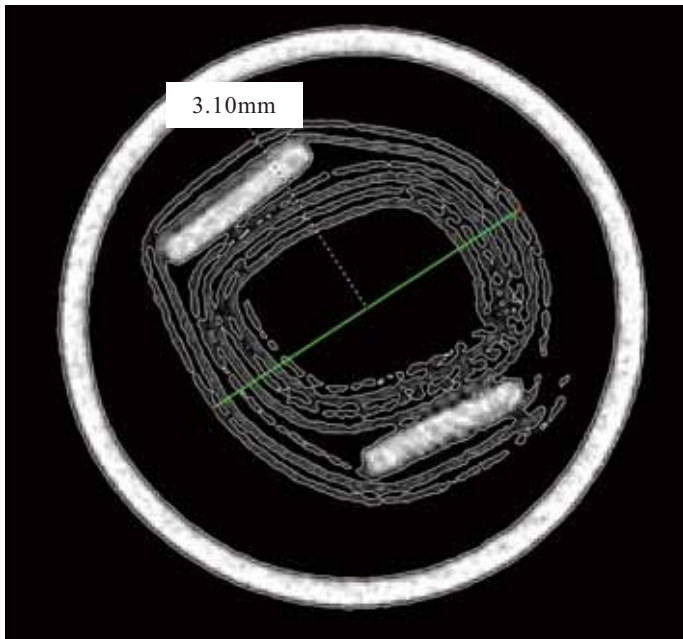
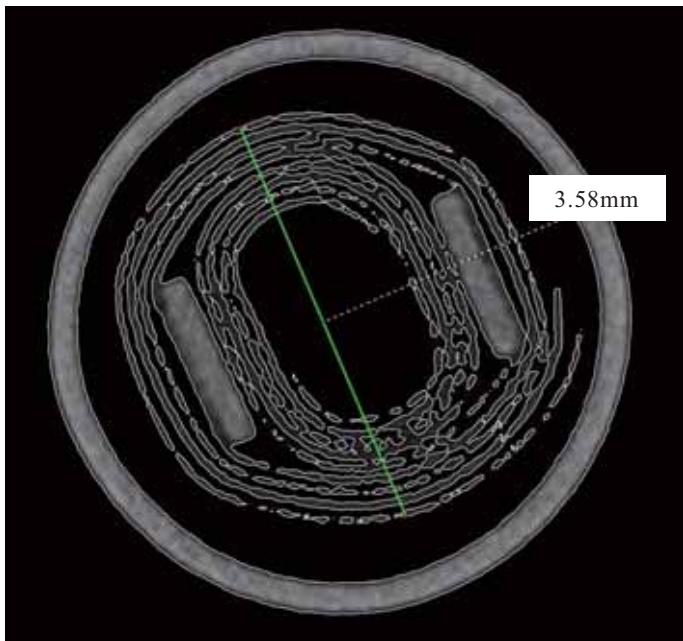
試験前のコンデンサと高温無負荷試験 4000 時間経過後のコンデンサを、X 線 CT 装置を使用して、内部素子の外形寸法を測定し、比較を行った。図 22 に試験前のコンデンサを、図 23 に信頼性試験 4000 時間後のコンデンサの X 線 CT スキャンの結果を示す。

図から信頼性試験 4000 時間後のコンデンサは試験前と比べて、素子の直径が 3.10mm から、3.58mm と膨張したことを確認した。

これは、高温無負荷試験によりコンデンサ内部が高温になり素子の変形、酸化被膜の欠陥部の発生、内部の電解質溶液の蒸発等が起きたことが考えられる。高温無負荷試験の影響による実行面積の縮小 (S の減少)、ガス発生による電極板間距離の拡大 (d の増加) が起きたことが考えられる。

以上の点から、恒温恒湿槽を使用した高温無負荷試験を行ったコンデンサは X 線 CT 装置を使用した解析結果から、素子の変形、膨張により、特性劣化が生じ、故障して行くのではないかと考えられる。本研究で実施した信頼性試験は経年劣化の加速試験であり、この結果から電解コンデンサを用いた電子基板を設計する際においては、電解コンデンサ周辺温度が上昇しない場所に配置をする必要があると考えられる。
