平成28年度山梨県交通事故多発地点（区間）調査の概要

●事故多発地点（区間）調査とは？

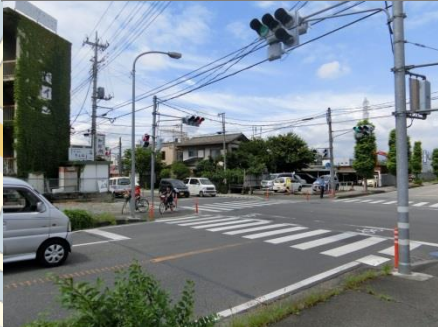
【横断歩道】

歩行者や自転車は、青信号でも安全確認をして、横断しましょう

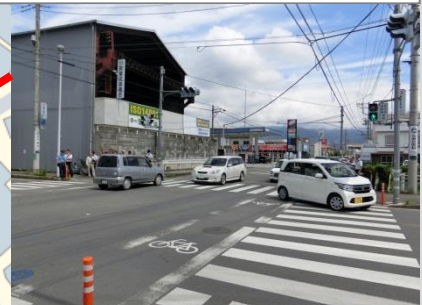
【右左折時】

右左折時は、横断歩道を渡る歩行者や自転車の存在を確認し、気をつけて運転しましょう

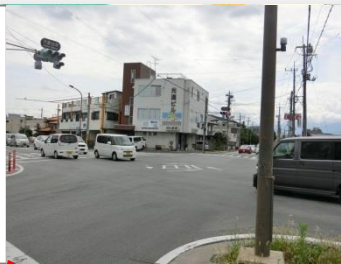
【気象台東交差点】

朝夕ともに、交通量が多く、交通渋滞が生じやすく、交差点手前では追突事故が多発しているため、前方の車両との車間距離をとるようにしましょう

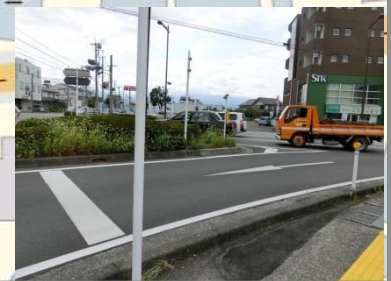
【一方通行箇所】

一時停止線と横断歩道との距離が短いため、歩行者や自転車の存在をよく確認して、進行するようにしましょう

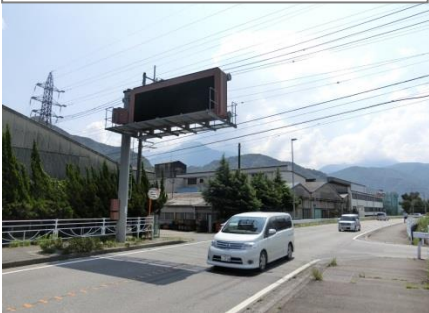
【国道沿い】

道路形状が直進で、車両の速度が出やすいため、歩行者は横断歩道がない場所では道路を横断しないようにしましょう

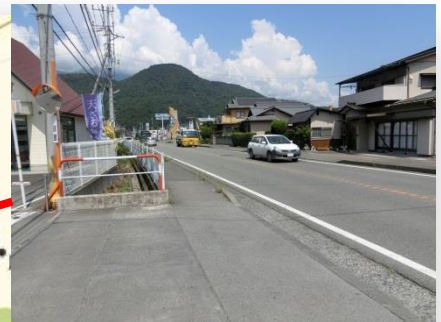
【路外施設への出入り】

路外施設への出入りの際、国道を直進する車両がないか、よく確認して、右左折しましょう
