## 【令和 8 年度】

# 山梨県交通事故多発地点(区間)調査の概要

# 令和 8 年度 交通事故多発地点（区間）一覧表

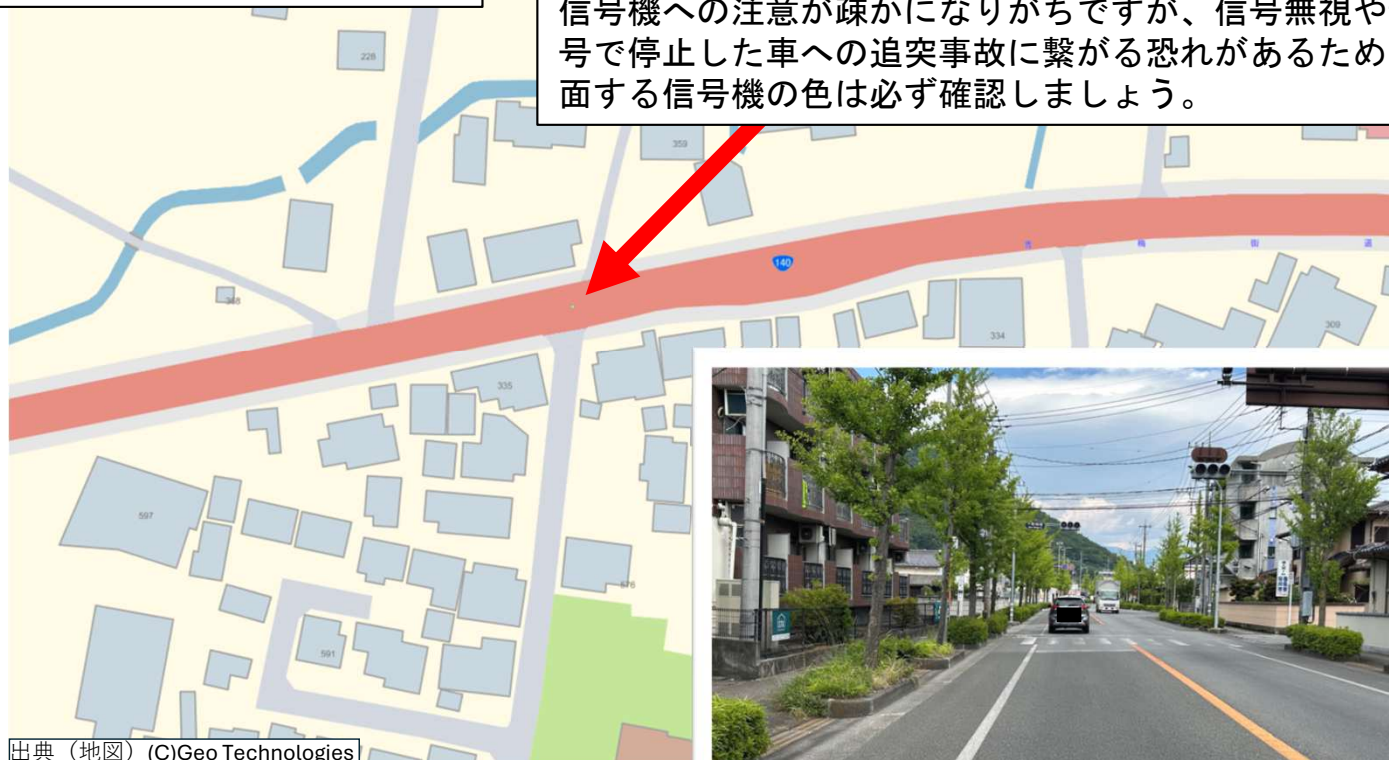
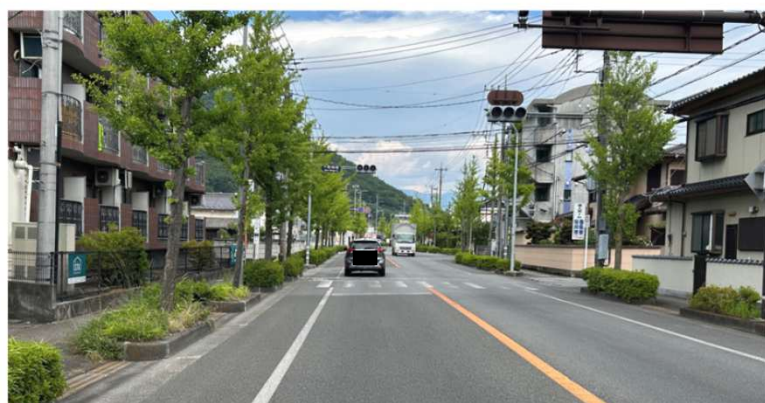
# ① 十郎橋東交差点【地点】

| 事故の特徴等<br>※物件事故の特徴も含む | 信号機のある十字路交差点。<br>事故形態の最多は追突。信号無視の絡む出会頭事故の他、自転車との衝突事故も発生。 |

自動車や自転車、歩行者問わず交通量がとても多い交差点です。

信号機が感應式のため「普段は青だから」と、つつい信号機への注意が疎かになりがちですが、信号無視や赤信号で停止した車への追突事故に繋がる恐れがあるため、対面する信号機の色は必ず確認しましょう。

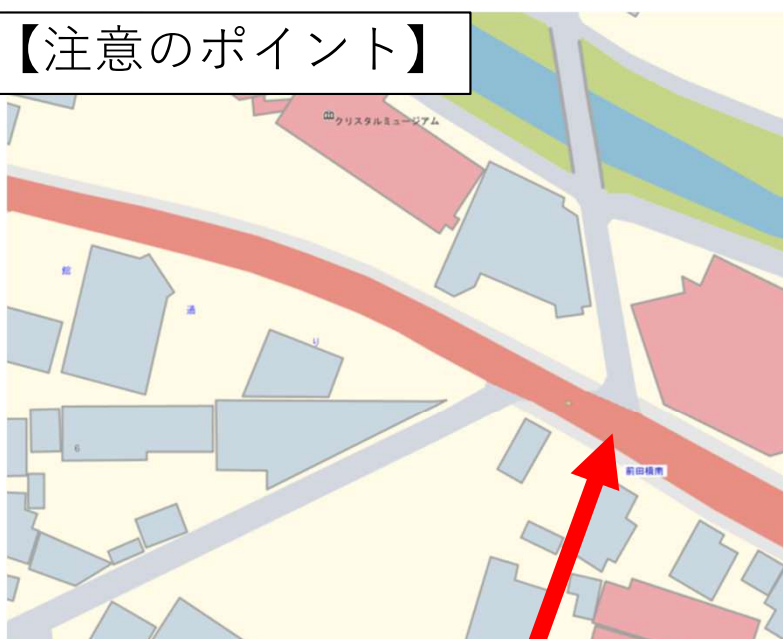
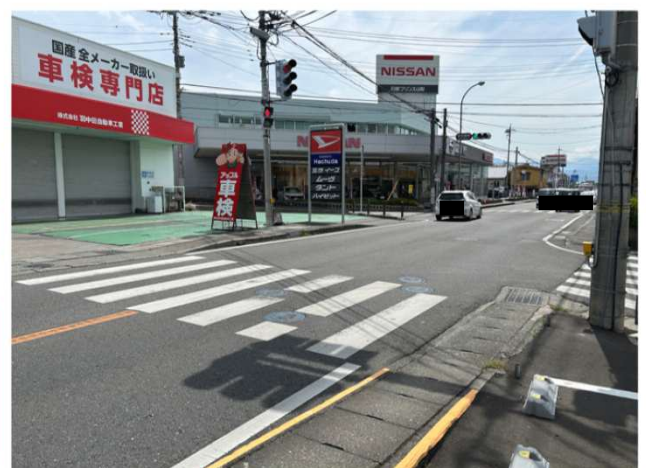
## ② 前田橋南交差点【地点】

| 事故の特徴等<br>※物件事故の特徴も含む | 信号機のある変則的な形状の十字路交差点。人身事故の発生は無いものの、信号無視や右折車と直進車による事故、出会頭事故等、様々な形態の事故が発生。 |

東西の美術館通りから右折して市道へ流入する際の事故が多いです。右左折する際は、信号に従い、対向車両との距離を十分に取って安全を確認してから進行してください。

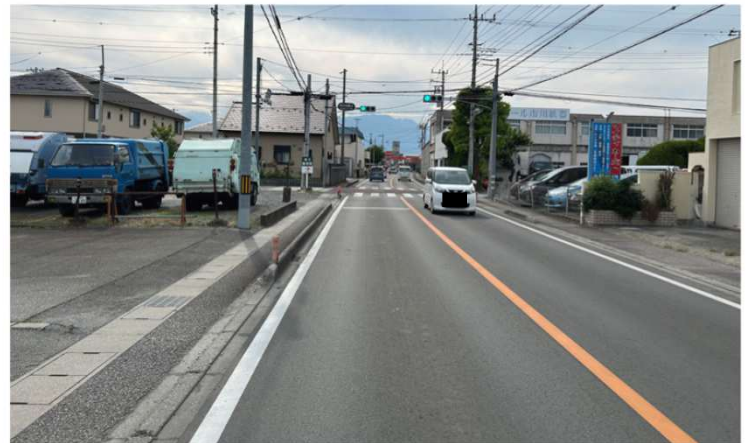
### ③ 自治会館北交差点【地点】

| 事故の特徴等<br>※物件事故の特徴も含む | 信号機のある十字路交差点。全ての方向からの交通量が多く、日中時間帯は渋滞が頻発。事故原因の最多は信号無視。 |

交通量が多いため渋滞が頻発する交差点です。なかなか前に進まなくても焦らずに気持ちを落ち着かせて、信号の変わり目などに注意し、信号機の色を十分確認してから交差点に進入してください。

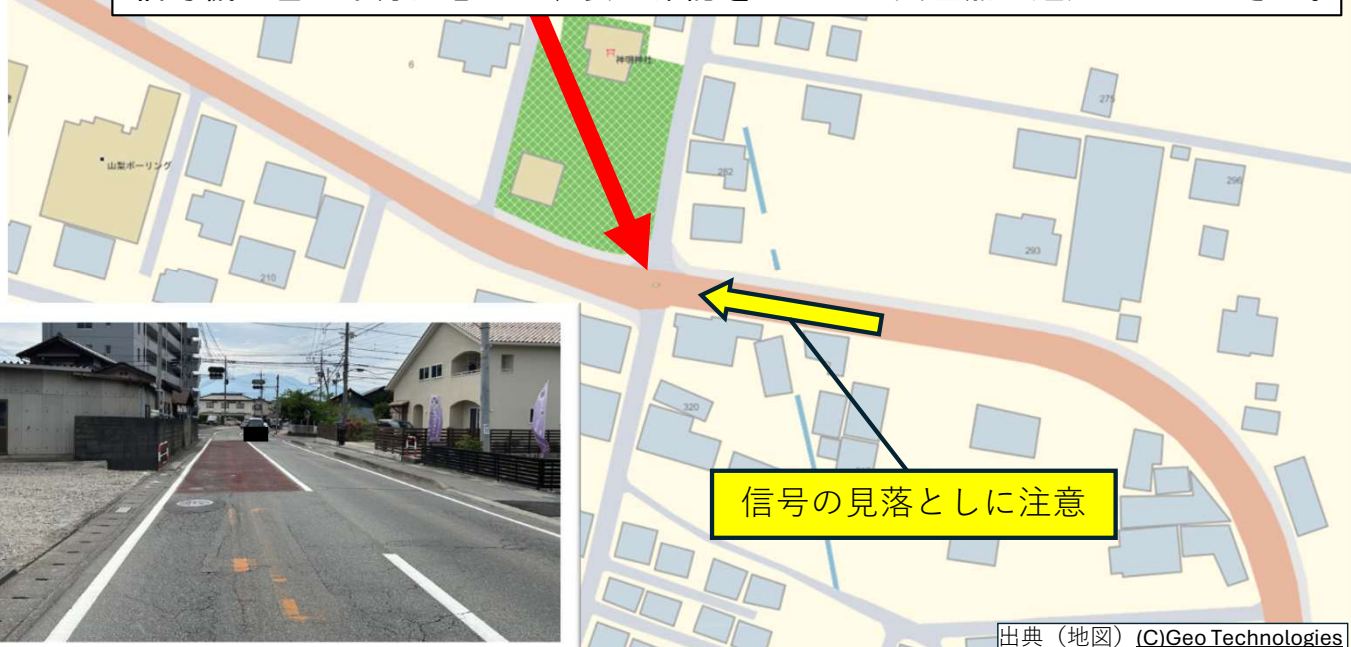
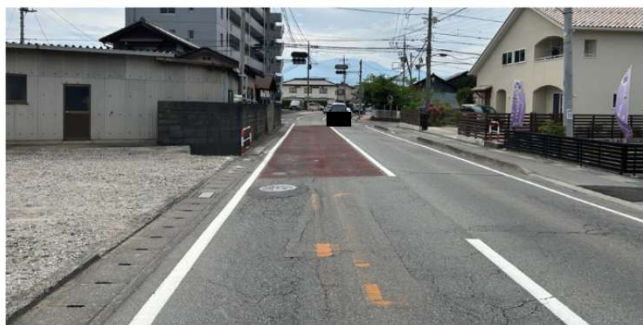
## ④ 西高橋遊園地交差点【地点】

| 事故の特徴等<br>※物件事故の特徴も含む | 信号機のある十字路交差点。西進車両の信号無視（見落とし）が極めて多く、車×車の事故だけでなく自転車×自転車の事故も発生。 |

西進車（石和町方面から国道20号方面）の信号無視（見落とし）がとても多いです。さらに、交差点左右の見通しも悪いため、進行方向に関わらず信号機の色に十分注意して、安全確認をしてから交差点に進入してください。

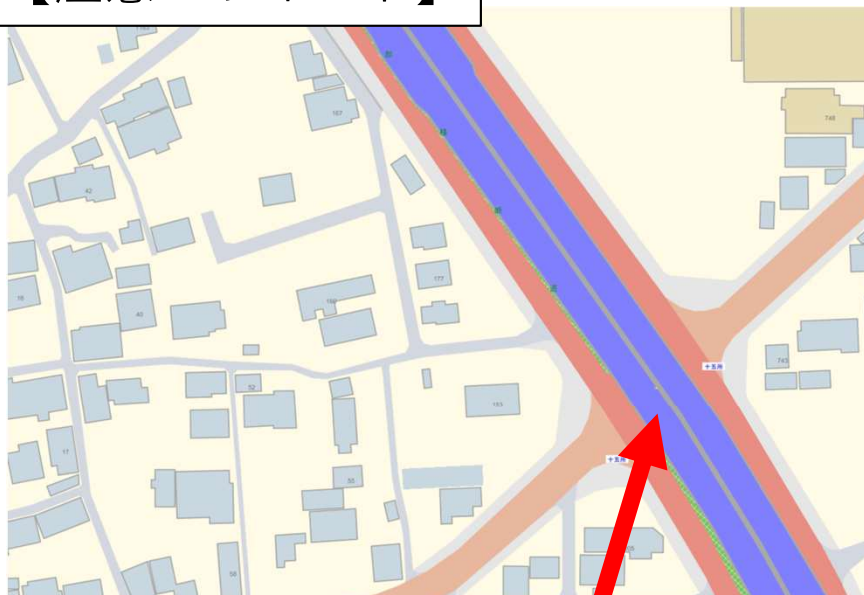
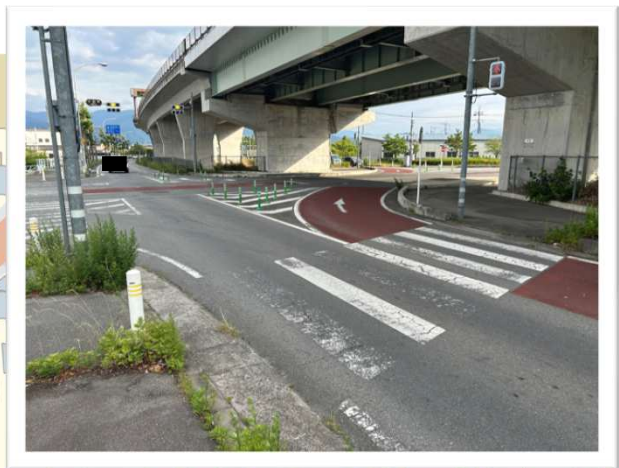
## ⑤ 十五所交差点【地点】

| 事故の特徴等<br>※物件事故の特徴も含む | 信号機のある変則的な形状の交差点。事故原因の最多は信号無視。自転車による事故も複数発生。 |

特殊な形状の交差点です。対面する信号機の色や矢印表示に注意し、安全を確認してから交差点に進入してください。

また、自転車で通行する際は、周囲の自動車の動向に注意することはもちろん、他の自転車や歩行者の動向にも十分に注意してください。

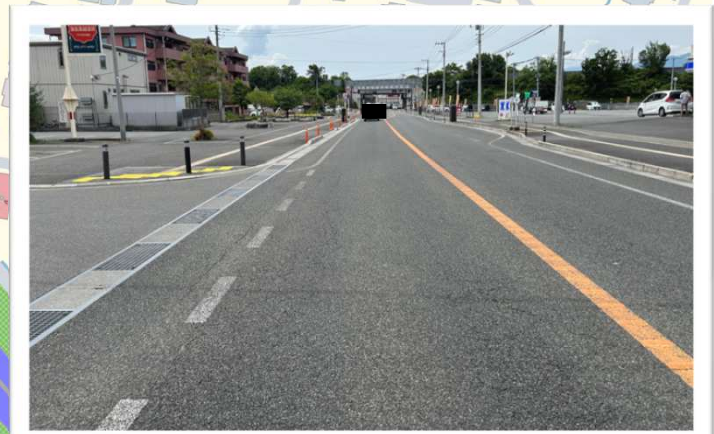
## ⑥ 貢川橋～甲斐市大下条 4 7 4 番地 4 【区間】

物件事故の発生が極めて多い。出会頭や追突等、様々な事故が発生し、事故原因の最多は安全不確認。

交通量が多い通りであり、道路に面した駐車場や脇道から出入りする車が多いため、接触事故や追突事故が多発しています。

周囲の車の動きをよく確認することはもちろん、信号や自転車、歩行者にも十分注意してください。

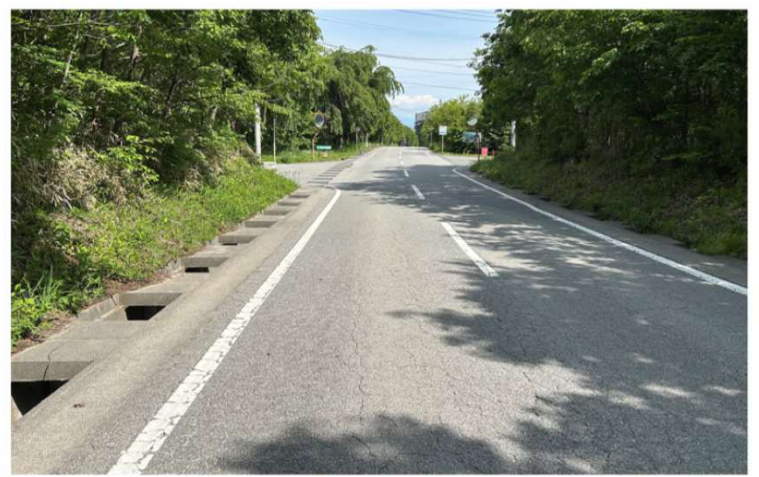
# ⑦ 北杜市小淵沢町上笹尾地内～ 長坂町大井ヶ森地内【区間】

| 事故の特徴等<br>※物件事故の特徴<br>も含む | ハヶ岳広域農道（レイン<br>ボーライン）上の、約1.5km<br>の区間内にある4箇所の交差<br>点で、出会頭事故を中心とし<br>た交通事故が多発。 |

ハヶ岳広域農道（レインボーライン）は、高低差があり長い直線区間が続くため、つい速度が速くなってしまいがちです。

また、樹木などによって見通しの悪い交差点が多く、土地勘のない観光客の通行も多くみられます。通行する際は、速度が出過ぎないように注意し、交差点手前では必ず安全確認を行いましょう。

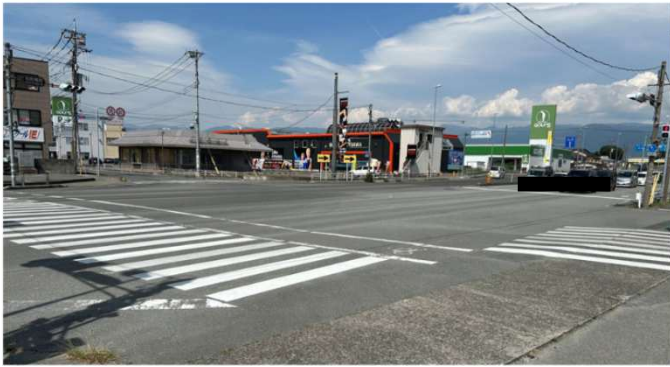
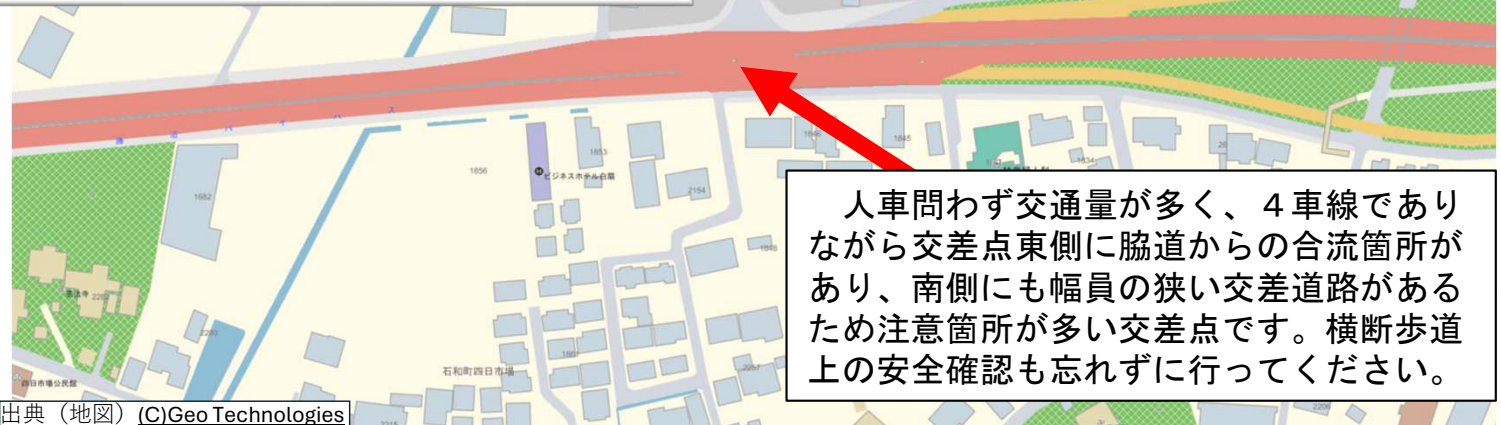
# ⑧ 石和橋西交差点【地点】

| 事故の特徴等<br>※物件事故の特徴<br>も含む | 信号機のある変則的な形状の<br>十字路交差点。追突、右折直進、<br>車線変更、縁石に単独で衝突、<br>自転車との事故等あらゆる形態<br>の事故が発生。 |

人車問わず交通量が多く、4車線でありながら交差点東側に脇道からの合流箇所があり、南側にも幅員の狭い交差道路があるため注意箇所が多い交差点です。横断歩道上の安全確認も忘れずに行ってください。

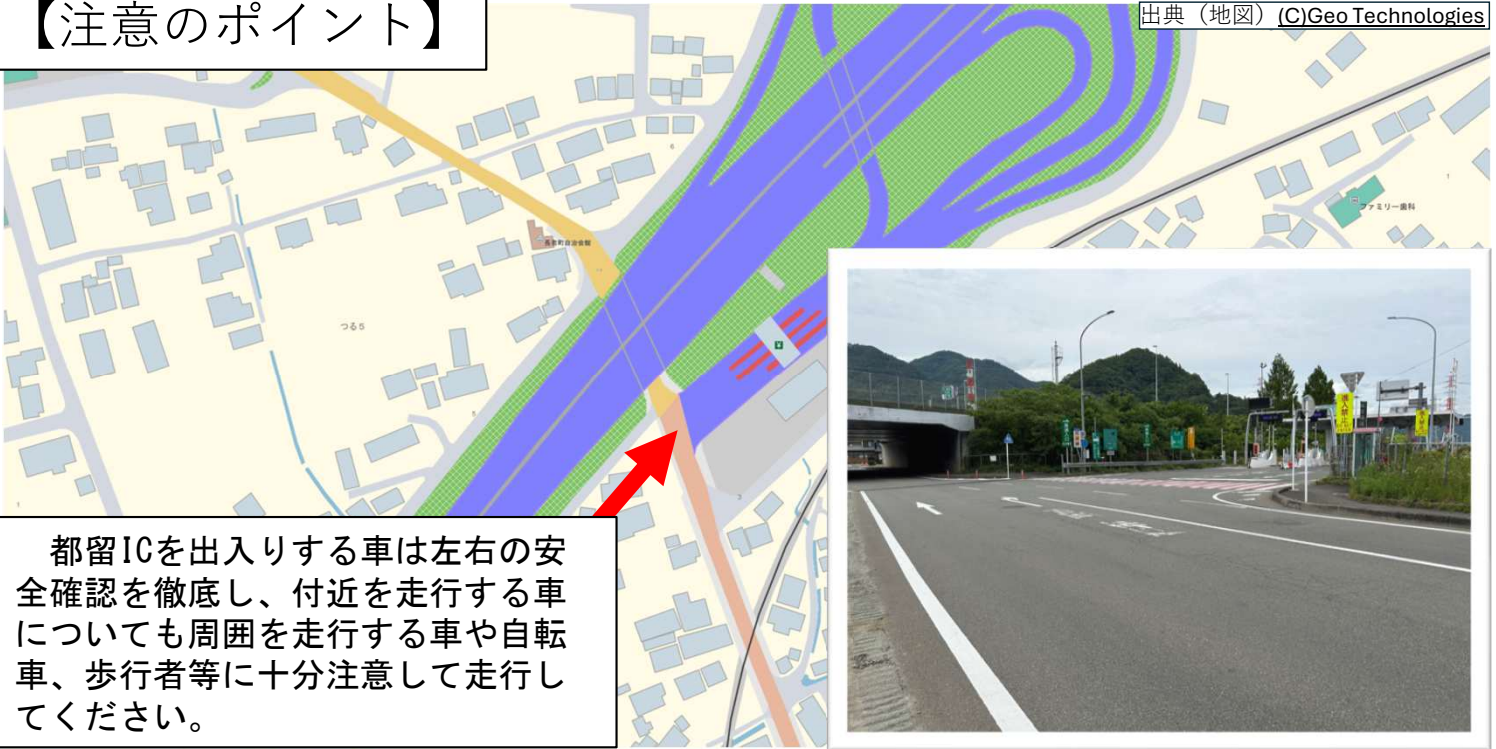
⑨ 都留市つる四丁目1110番1号【地点】  
(都留インターチェンジ前)

| 事故の特徴等<br>※物件事故の特徴も含む | 都留インターチェンジ出入口付近の県道上で事故が多発。人身事故の発生はないものの、物件事故が多数発生しており、いずれも都留インターチェンジへ流入・流出する車両との事故。事故当事者の7割超が市内在住者。 |

都留ICを出入りする車は左右の安全確認を徹底し、付近を走行する車についても周囲を走行する車や自転車、歩行者等に十分注意して走行してください。

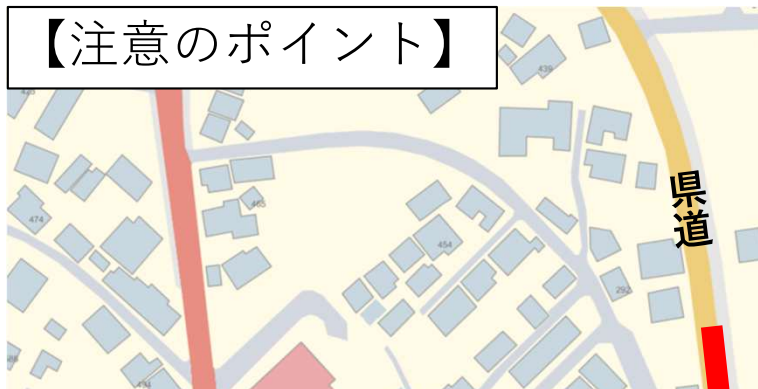
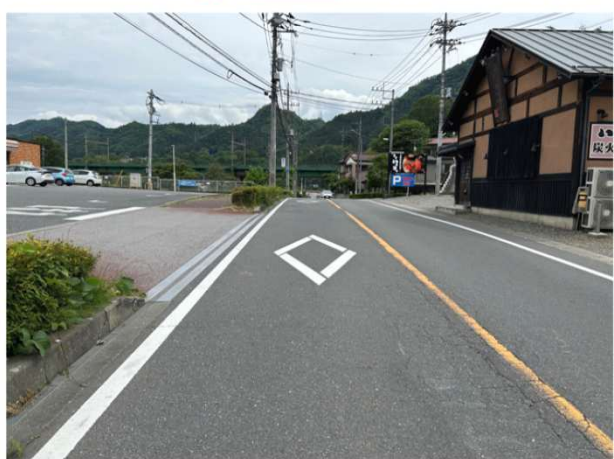
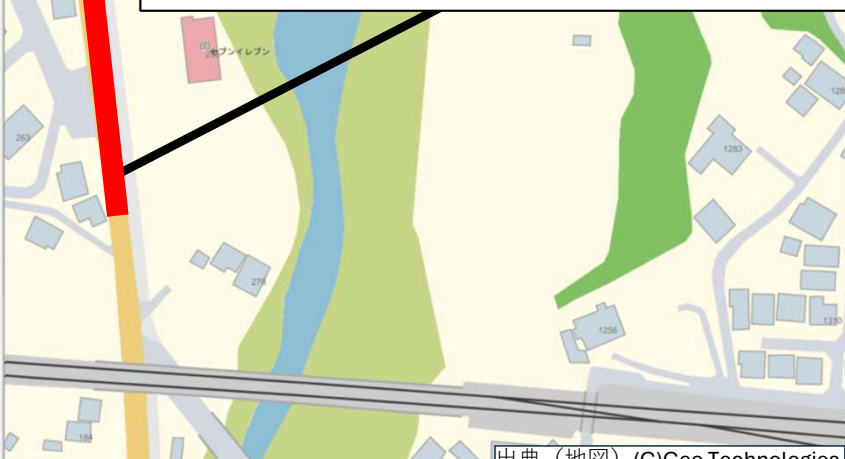
# ⑩ セブンイレブン上野原松留店前【地点】

| 事故の特徴等<br>※物件事故の特徴も含む | 道路が坂の頂上付近であることから先の見通しが悪いため、直近の駐車場を出入りする車や横断歩道が絡む交通事故が多発。 |

横断歩道付近に坂の頂上があり、先の見通しが悪い道路形状です。

直近の駐車場を出入りする車は左右を確認して、道路を直進する車や自転車、歩行者に注意して進行してください。

また、県道を走行する車についても、横断歩道上で歩行者等と衝突する事故や、横断歩道手前で停止した車への追突事故也多発しているため、速度が出過ぎないように十分注意してください。
