## 壁画調木製内壁材と9年後の製品性能

The wooden inner wall that can draw various pattern and  
it's performance after nine years

**要旨：**1996年にユーザーが自由にデザインして模様や壁画を創出できる木製の内壁材を製作した。それから9年経過した2005年時点での製品性能を目視によって調査した。その結果、製作当時と比べ、製品を構成するタイルの一部に反りによる変形が発生し、壁材表面の一部で最大2mm程度の段差が発生した。接近して注視するとやや気になるが、離れて状態ではさほど気にならない程度であった。一方、下地に取り付けたタイルやパーツには落下等の重大な欠陥は確認されなかった。

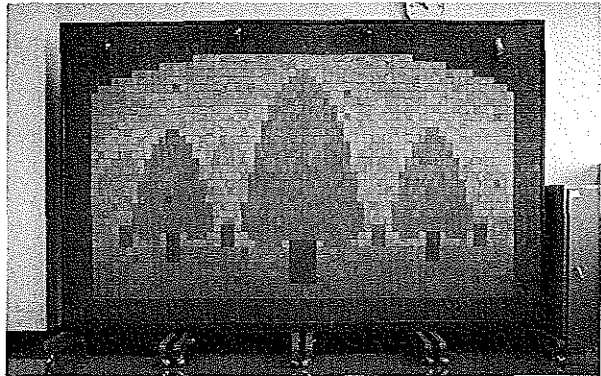
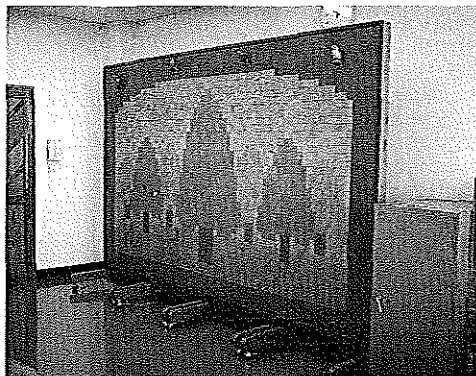
製作当時の製品の正面全容を Fig.2 に、現時点での製品の正面全容を Fig.3 に、現時点の斜め方向全容を Fig.4 に示す。壁面中央とその左側中央に見られる垂直の亀裂は、製品が4分割して製造してあるので、その繋ぎ目である。壁画全体を注視するとタイルの色あせが感じられるが、タイルを着色した顔料と染料固有の経年変

Fig. 3 現時点の製品正面の全容 (2005年撮影)

Fig. 4 現時点の製品斜め方向全容 (2005年撮影)

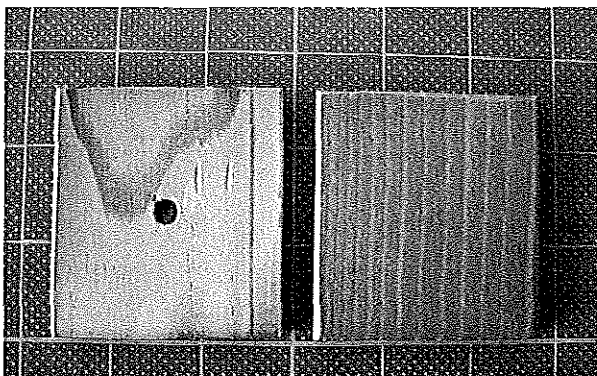
製作当時のタイル単品を Fig.5 に、現時点のタイル単品を Fig.6 に示す。タイルは同一の製品でないが、現時点のタイル単品には合板の剥がれ等は確認されなかった。

Fig. 6 現時点のタイル単品 (2005年撮影)

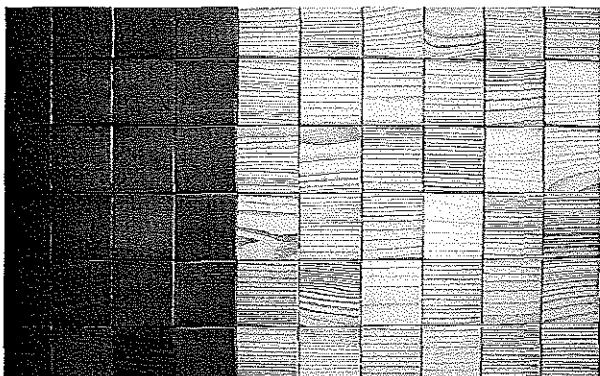
製作当時の壁面の一部を Fig.7 に、ほぼ同じ場所の現時点の壁面の一部を Fig.8 に示す。また現時点の壁面の全体の平滑性を Fig.9 に示す。Fig.9 に見られるように、離れて壁面全体を眺めると、壁面は平らに見えるが、Fig.8 程度に接近して壁面を注視すると壁面にやや凹凸が見られた。壁面全体で凹凸が最も目立った箇所を Fig.10 に示すが、隣り合うタイルとの段差が 2 mm 程度存在し、タイルが下地より若干浮いた状態になっていた。これはタイルの反りによるものであったが、下地との接合部分から離れ落下する心配は全くなかった。壁面の凹凸は、極間近で注視するとやや気になるが、離れた状態では見るとさほど気にならないものであった。

Fig. 8 現時点の壁面の一部 (2005年撮影)

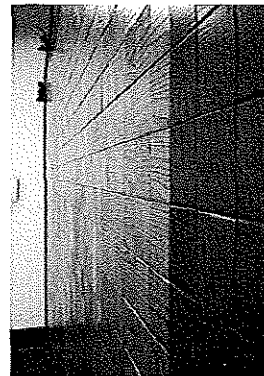
Fig. 9 現時点の壁面の全体の平滑性 (2005年撮影)

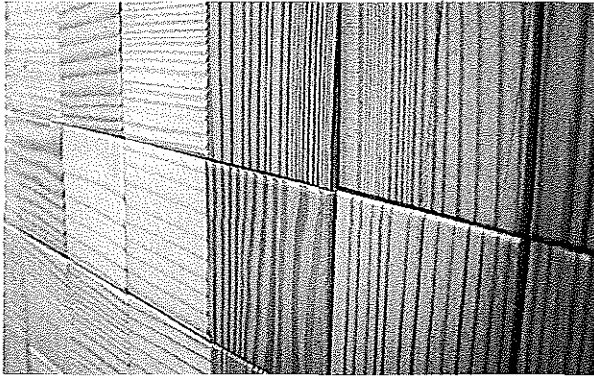
製作当時と比べ、製品を構成するタイルの一部には反りによる変形が発生し、タイルが若干下地より浮いた状態となり、壁面に 2 mm 程度の段差が発生した。近く見るとやや気になるが、離れた状態ではさほど気にならない程度であった。また下地に取り付けたタイルやパーツには落下等の重大な欠陥は確認されなかった。

Fig. 10 現時点で凹凸が最も目立った箇所 (2005 年撮影)

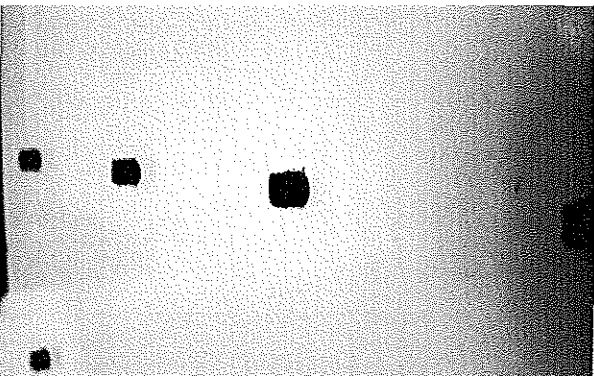
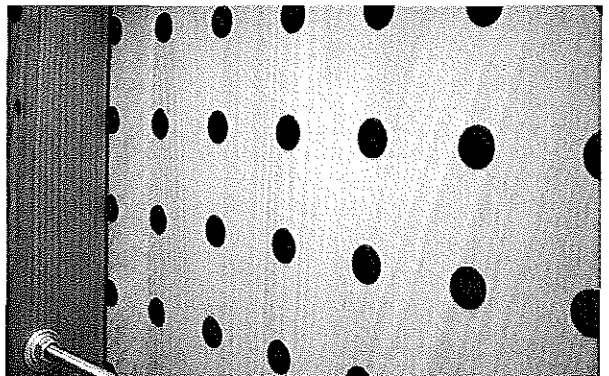
す。ただし、Fig.14 は製作当時に別途下地見本として製作した製品の現時点の写真である。下地に差し込んだリベットのプラスチックには外観上性能低下が見られるような劣化や損傷は確認されなかった。下地も変形等は確認されなかった。

Fig. 14 現時点の下地表面のプラスチック製リベット (2005 年撮影)

Fig. 15 現時点の下地背面のプラスチック製リベット (2005 年撮影)

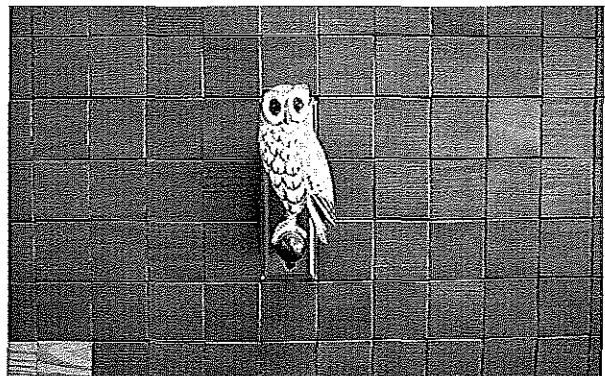
壁面上部に組み込んだパーツの小鳥の製作当時様子を Fig.16 に、その現時点での状態を Fig.17 に示す。パーツの小鳥はしっかり壁面に組み込まれており、がたつきや落下等の心配は全くなかった。

Fig. 17 現時点の組み込みパーツ (2005 年撮影)
