調査結果表

調査結果図

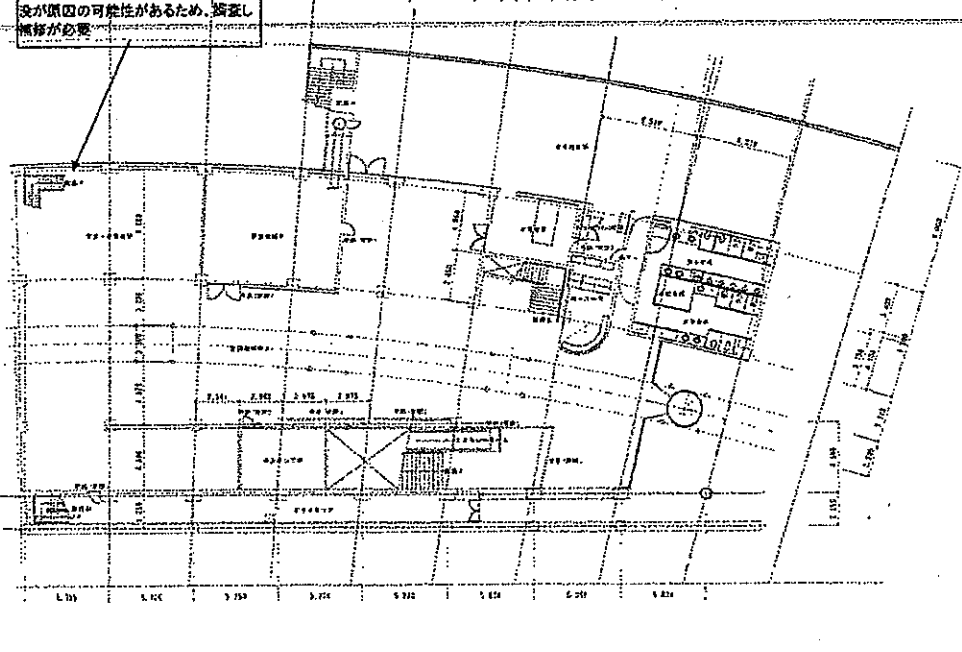
写真5

地下1階電気・発電室の天井に雨漏りの跡がみられる。外周部コンクリート継ぎが原因の可能性があるので、調査し補修が必要
