富士スバルラインにおける雪崩に関する調査について

令和2年12月
山梨県 県土整備部

雪崩に関する調査の概要

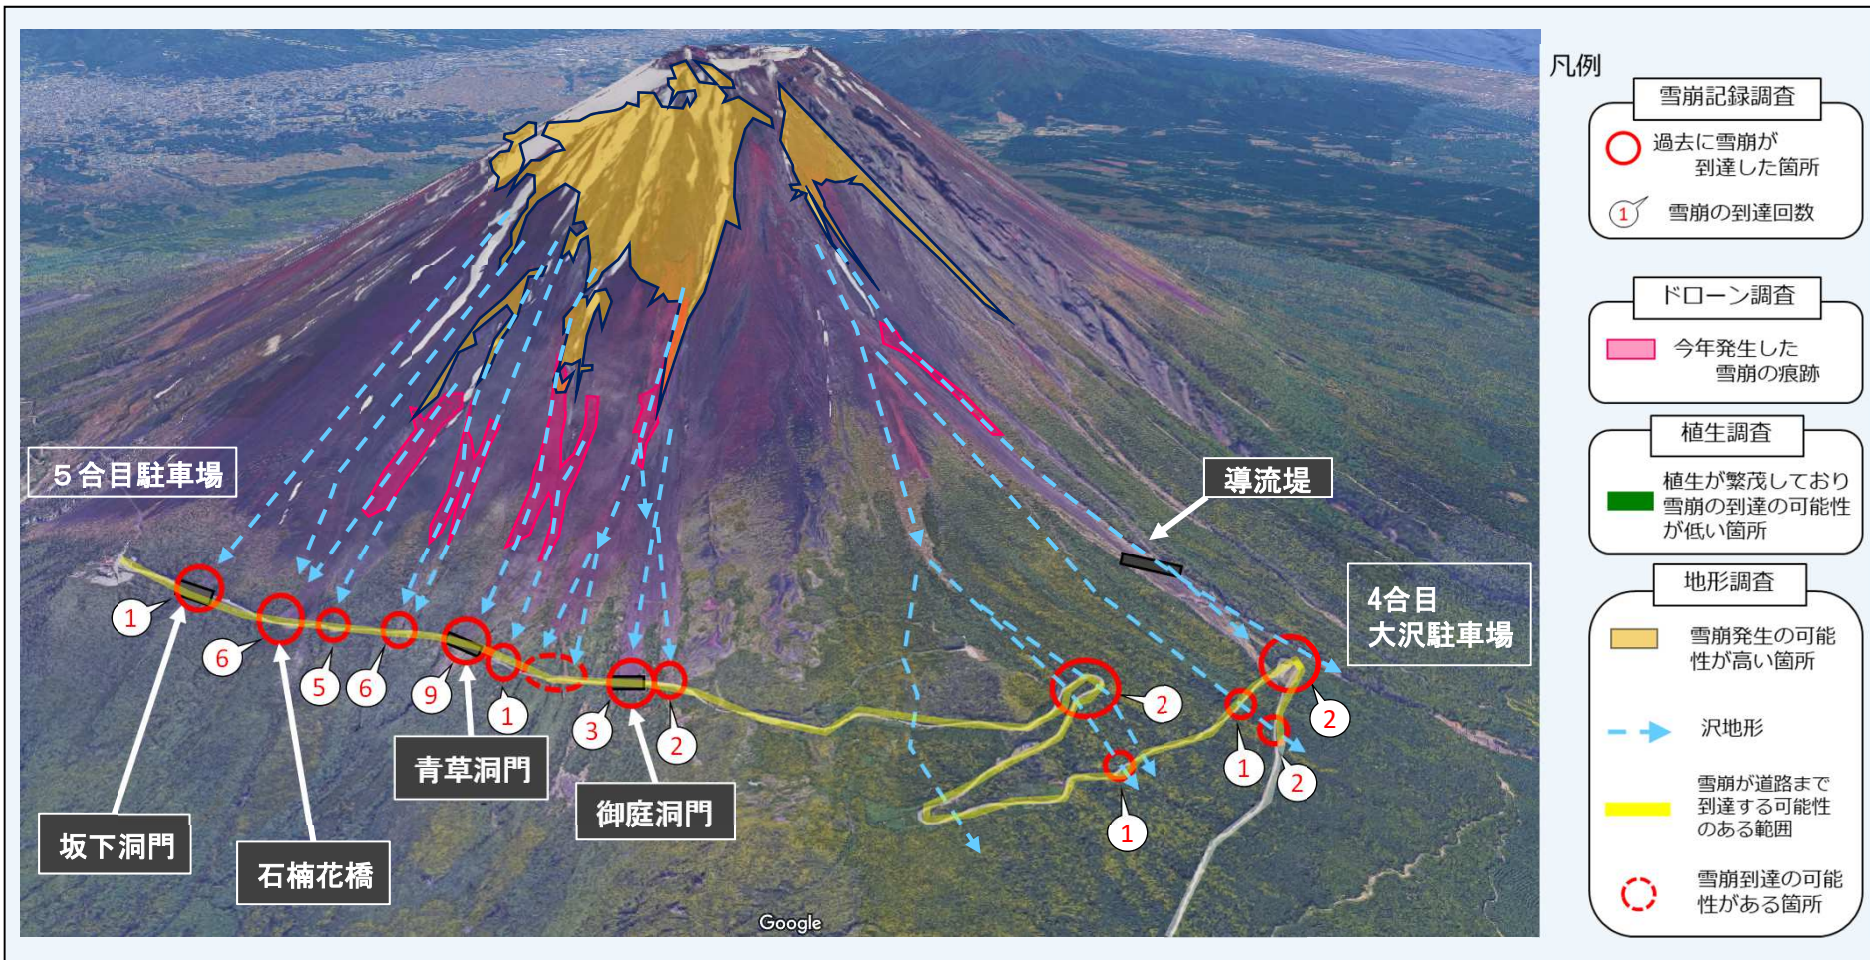
- ◆地形条件による発生リスクと実際に雪崩が到達した位置が概ね一致
- ◆沢形状であっても、植生が繁茂している箇所には雪崩は到達していない
- ◆実際に雪崩が到達した箇所（**13箇所**）、到達の可能性が高い箇所（**1箇所**）を確認
- ◆雪崩の到達が予測される**14箇所**のうち**5箇所**（洞門3箇所、導流堤1箇所、橋梁1箇所）は対策済
 ⇒ **未対策箇所は9箇所**

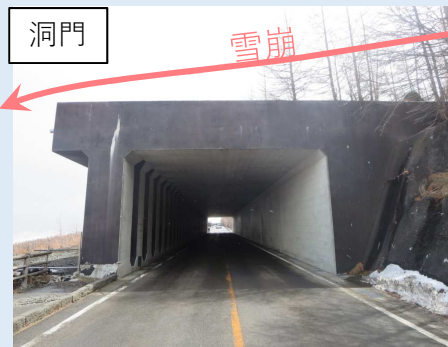
洞門点検

⑥施設の健全性⇒**損傷なく健全**

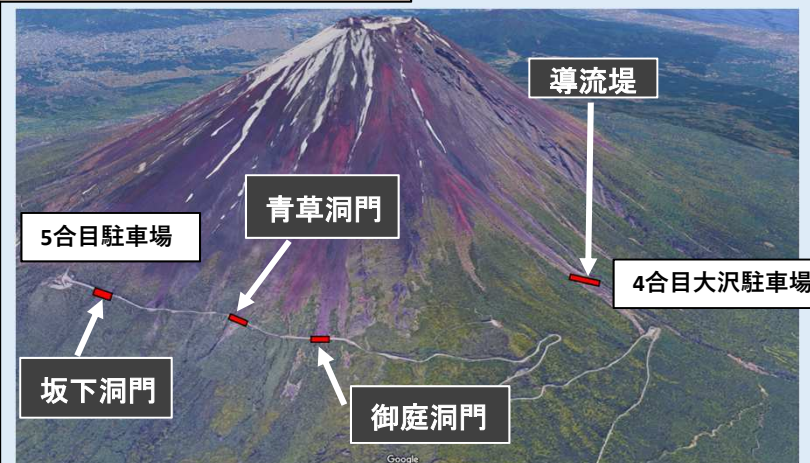
富士スバルラインには事後対策として洞門・導流堤が4箇所設置されており、雪崩が導かれている

⑦施設の有効性⇒**有効に機能**
