# 中部横断自動車道(新清水JCT~増穂IC間) 連絡調整会議(第7回)

## 説明資料

国土交通省関東地方整備局 甲府河川国道事務所

## 覆エコンクリート不具合事象の発生(下八木沢第一トンネル)

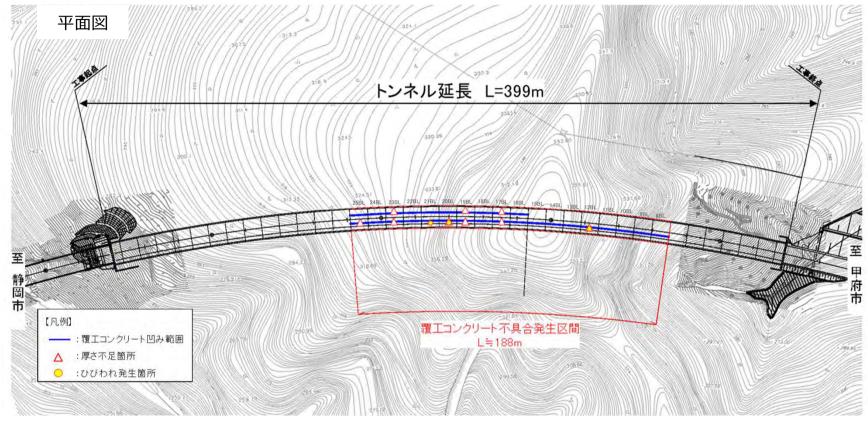
- 下八木沢第一トンネルの覆エコンクリートの内空に凹みが縦断方向に約188m生じていることを確認。(写真①)
- その一部において、覆エコンクリートの必要な厚さが最大51mm不足していることが判明。(写真②)
- 覆エコンクリートの凹みが確認された範囲においてコンクリートのひび割れ(3箇所)を確認(写真③)

写真①:トンネル覆エコンクリートの凹み状況

写真②:トンネル覆エコンクリートの凹部(近景)

写真③:ひび割れ発生状況

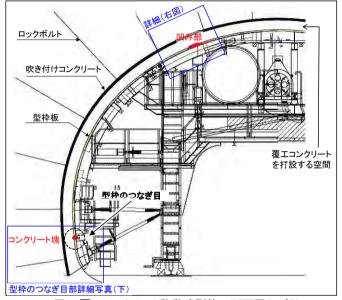
図1:覆エコンクリート移動式型枠の断面図(一部)

- 覆エコンクリートを打込むための移動式型枠の型枠のつなぎ目にコンクリート塊が付着。
- つなぎ目にコンクリート塊が付着した状態で移動式型枠を設置したため、頂部付近の型枠板に局部的な歪みが発生。
- 型枠板に歪みが発生した状態のままコンクリートを打込んだことから、覆エコンクリートに凹みが発生。
- 覆エコンクリートのひび割れの原因は、コンクリートの乾燥収縮。

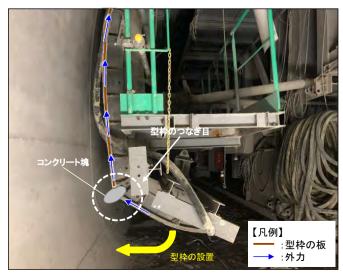
写真:覆エコンクリート移動式型枠のつなぎ目の状況
