○地下水位のモニタリング概要

○地下水位のモニタリング結果

○地盤変位観測結果

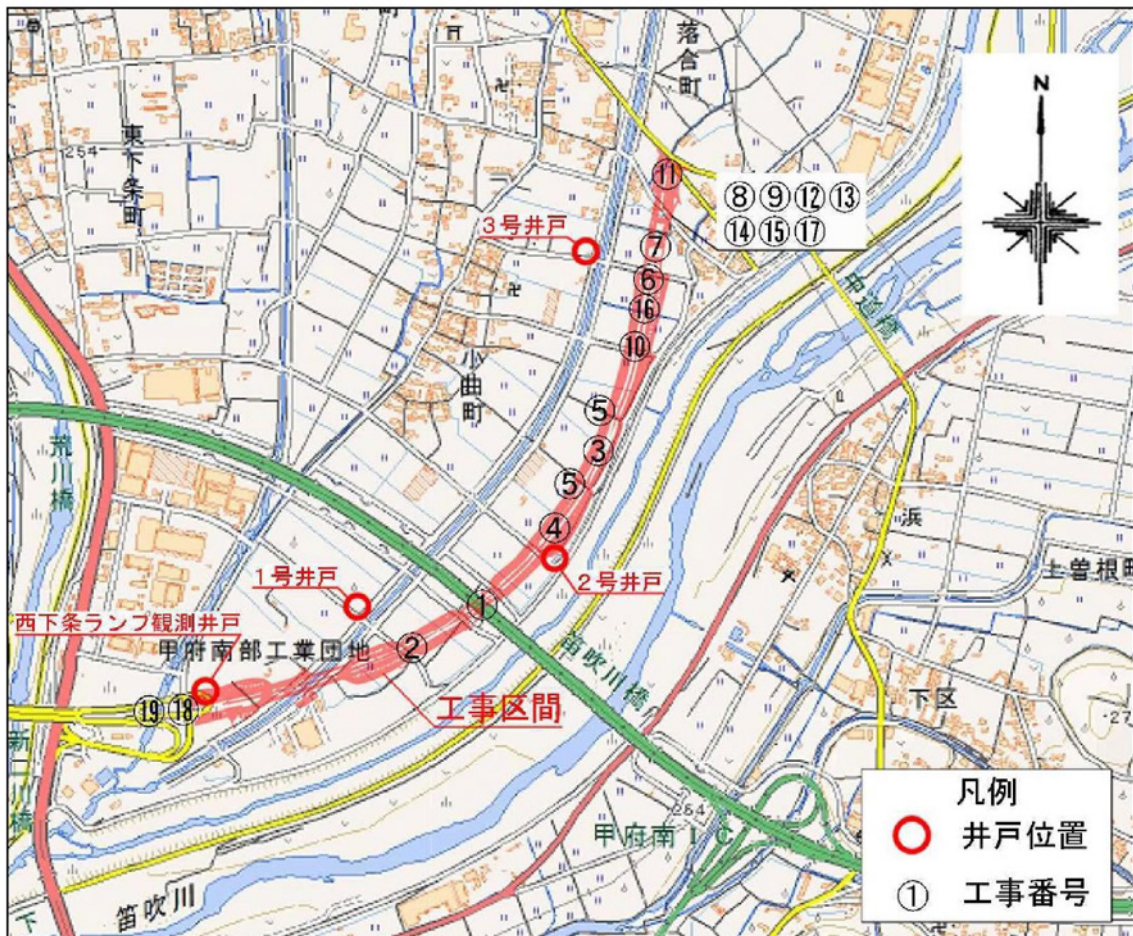
図 2-3 観測井戸と1号～3号井戸と道路工事場所の位置関係 (R2.4～R3.3)

項目	内容
工事実施状況	工事は、西下条井戸付近及び1号井戸の南西側で道路改良工事が行われ、1号井戸東側及び2号井戸南西側では、函渠工事、2号井戸の北東側で道路改良工事、3号井戸の北東～東側にかけて道路改良工事及び橋梁工事等が行われていた。
観測結果	<p>1号井戸及び2号井戸は灌漑期の6月から9月、3号井戸は5月から9月にかけてポンプ稼働による水位変動が大きくなり、水位降下が続いている状態であった。1号および2号井戸は灌漑期以外、水位変動はなく安定した状態であった。西下条井戸は期間中に降水の影響と考えられる水位上昇が断続的に認められ、降水量が多くなる5月から10月にかけては水位変動が大きくなっていた。</p> <p>観測期間中、1～3号井戸の地下水位は、ポンプ揚水による水位変動はみられたものの、年間での変動は小さかった。</p> <p>また、図 2-4 からわかるように、水位低下は灌漑期の用水利用に限られており、工事によって水位が低下しているものではなく、工事による影響は見られない。</p> <p>西下条ランプ井戸についても高水による水位上昇は認められるが、工事に伴う変動は見られていない。</p>

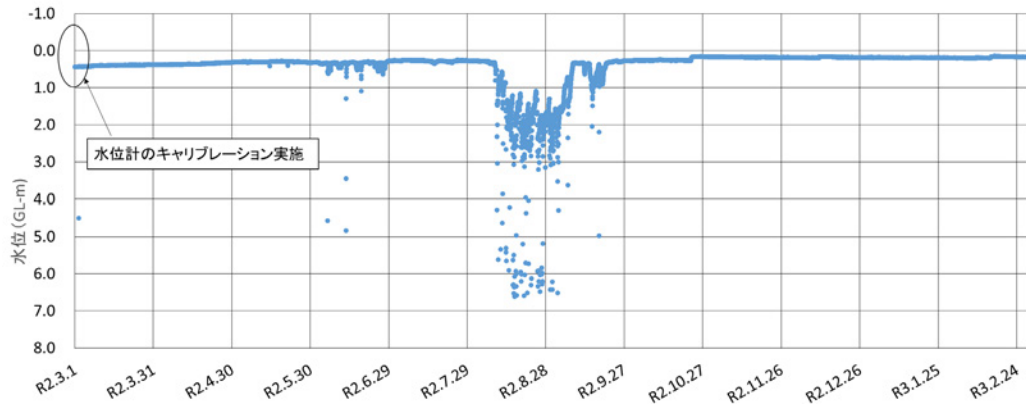
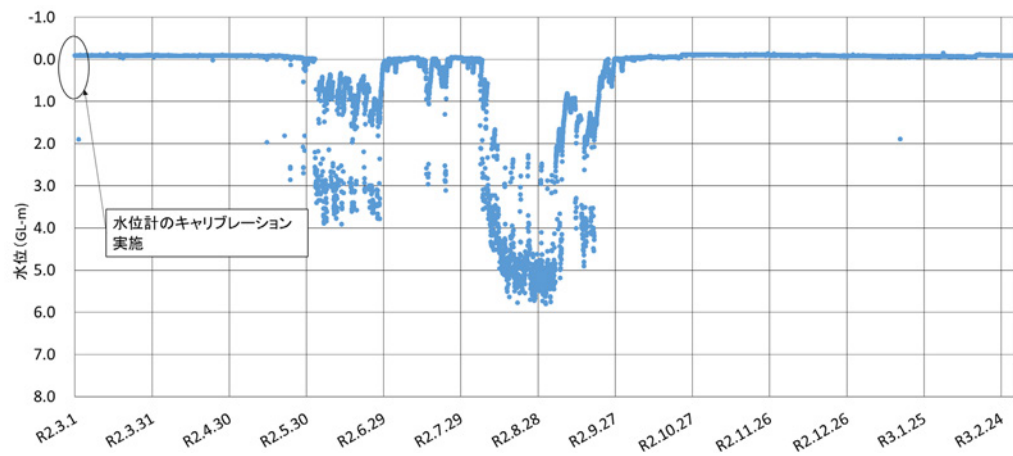
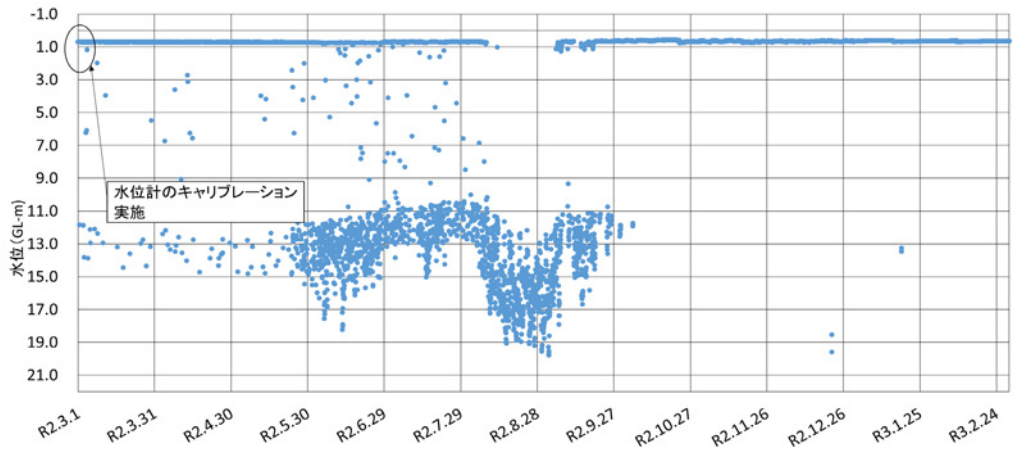
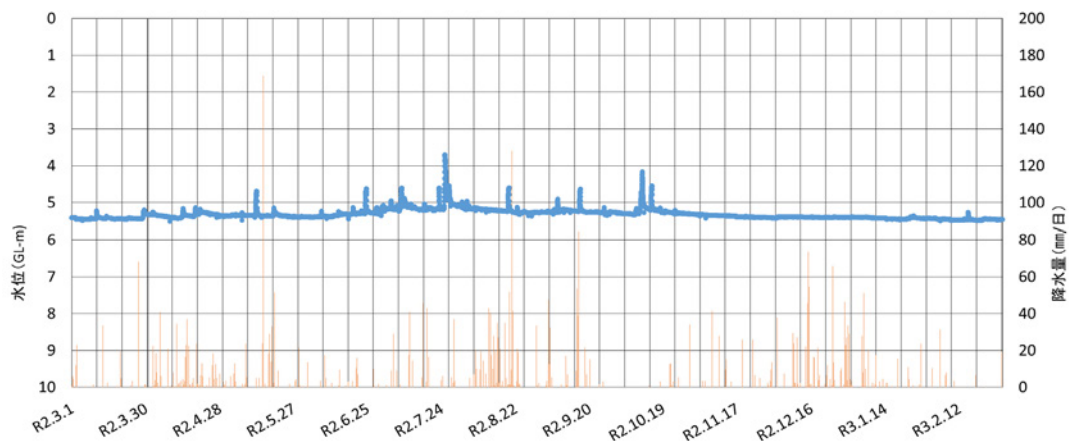
図 2-4 観測井戸の水位の変動

工事による地下水位の影響は見られていない。

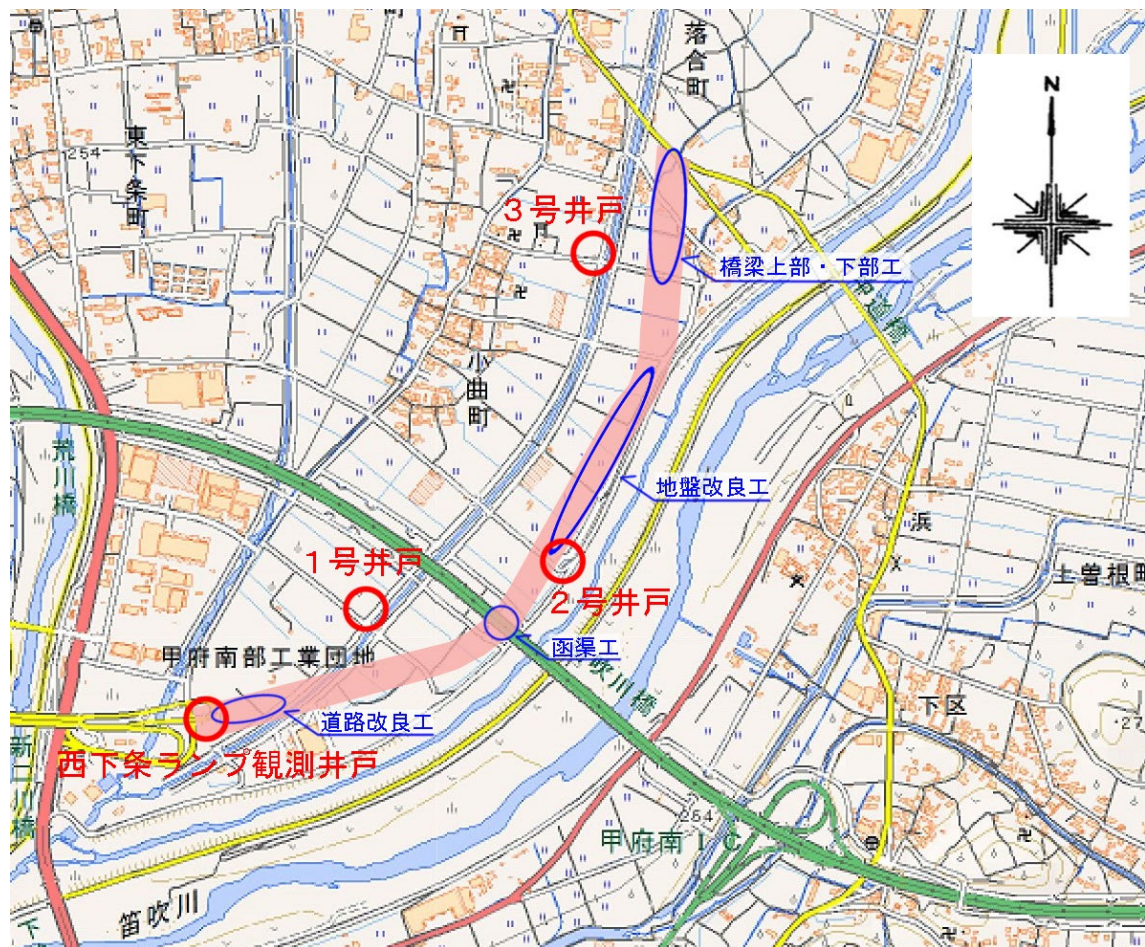
図 2-5 観測井戸と1号～3号井戸と道路工事場所の位置関係 (H31.3～R2.3)

項目	内容
工事実施状況	主な工事は、観測井戸東側及び1号井戸の南西側で道路改良工事が、1号井戸東側及び2号井戸南西側では函渠工事、2号井戸の北東側で地盤改良工事、3号井戸の北東～東側にかけて橋梁工事(上部・下部工事)が行われていた。
観測結果	1号井戸及び2号井戸は灌漑期の6月から9月、3号井戸は5月から9月にかけてポンプ稼働による水位変動が大きくなり、水位降下が続いている状態であった。また、3号井戸は灌漑期以外にも揚水による水位降下が多くみられた。 また、1号および2号井戸は灌漑期以外、水位変動はなく安定した状態であった。 観測期間中、1～3号井戸の地下水位は、ポンプ揚水による水位変動はみられたものの、年間での変動は小さかった。 また、図 2-6 からわかるように、水位低下は灌漑期の用水利用に限られており、工事によって水位が低下しているものではなく、工事による影響は見られない。

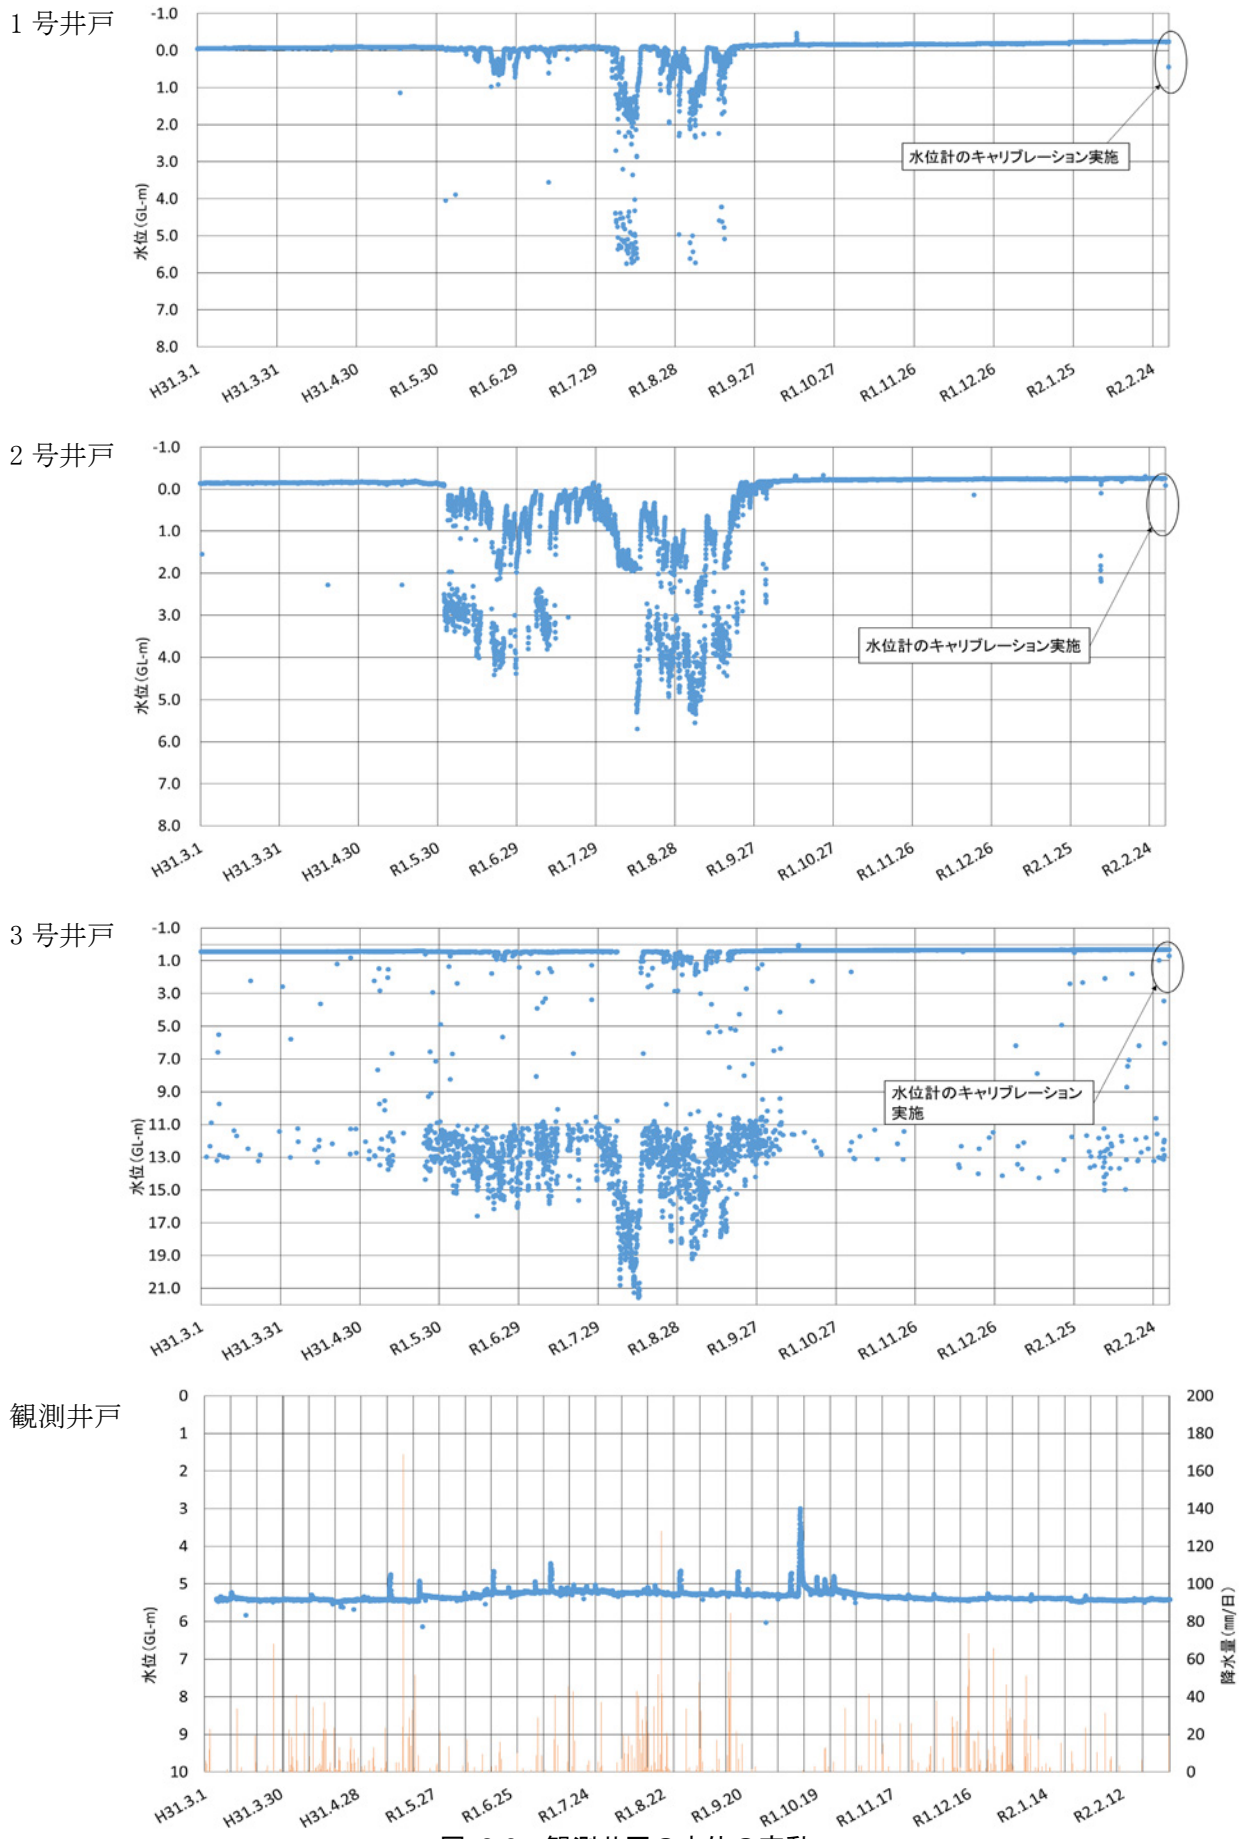
図 2-6 観測井戸の水位の変動

工事による地下水位の影響は見られていない。

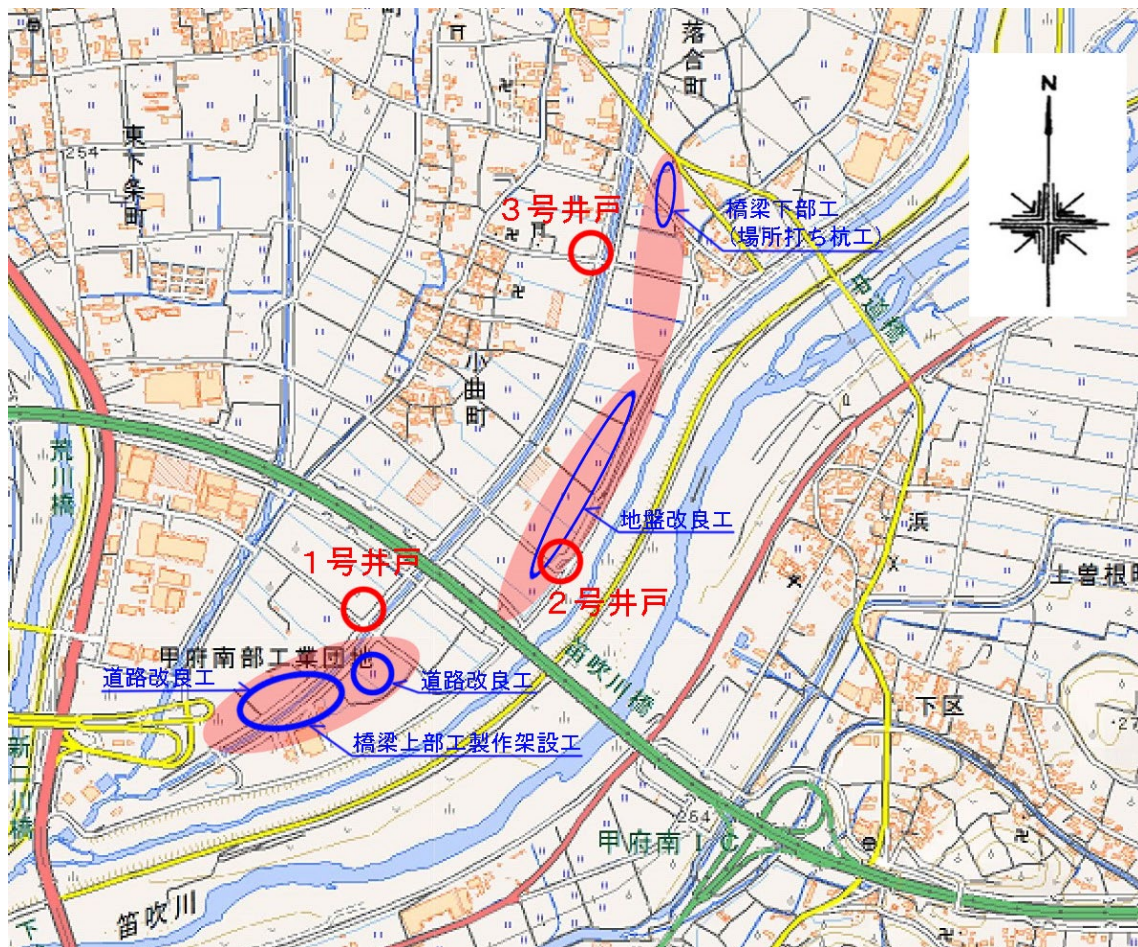
図 2-7 1号～3号井戸と道路工事場所の位置関係 (H30.3.0～H31.3.1)

項目	内容
工事実施状況	1号井戸の南側で橋梁工事と道路改良工事が2箇所行われ、2号井戸の北～南西側で地盤改良工事が2箇所と3号井戸の北東側で橋梁工事(場所打ち杭工)が2箇所行われていた。
観測結果	1号井戸は6月から9月にかけて、2号井戸は5月から9月にかけて、湛水により多量の用水が使われ、ポンプ稼働による水位変動が大きかったが、それ以外の期間は概ね安定した水位を示していた。3号井戸は年間を通してポンプ稼働による水位変動が大きかったが、揚水後の水位回復は速く、水位は安定していた。 観測期間中、1～3号井戸の地下水位は、ポンプ揚水による水位変動はみられたものの、年間での変動は小さかった。 また、図 2-8 からわかるように、水位低下は灌漑期の用水利用に限られており、工事によって水位が低下しているものではなく、工事による影響は見られない。

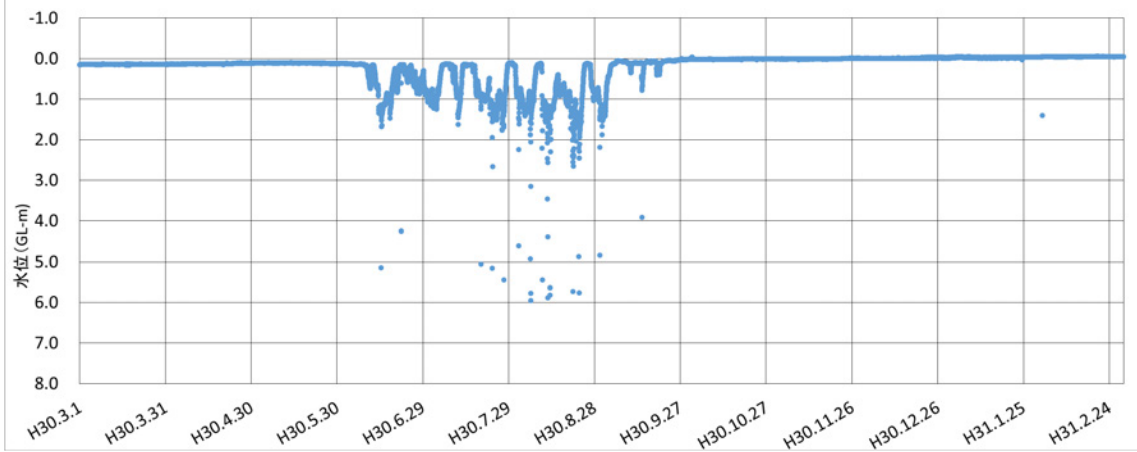
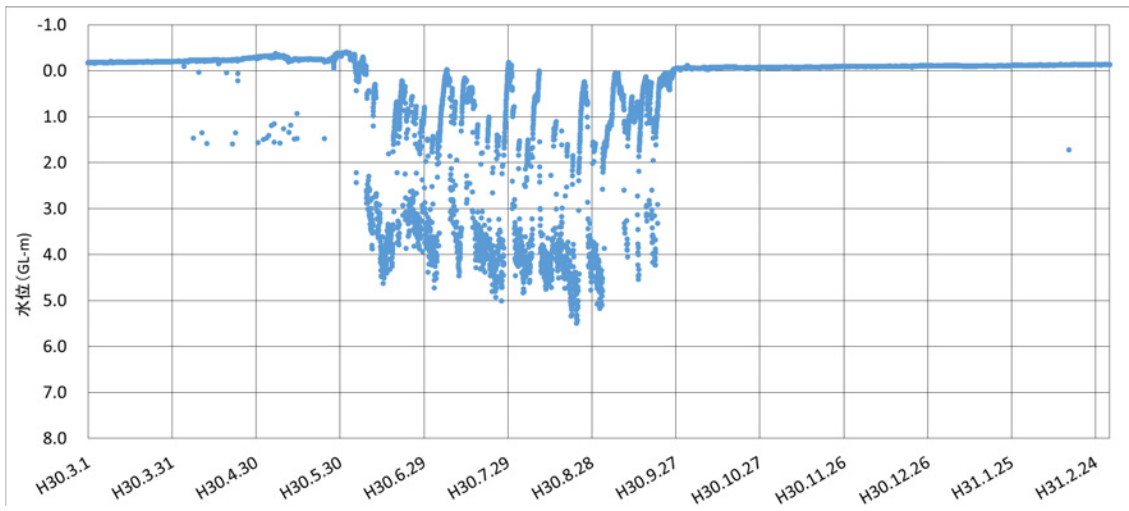
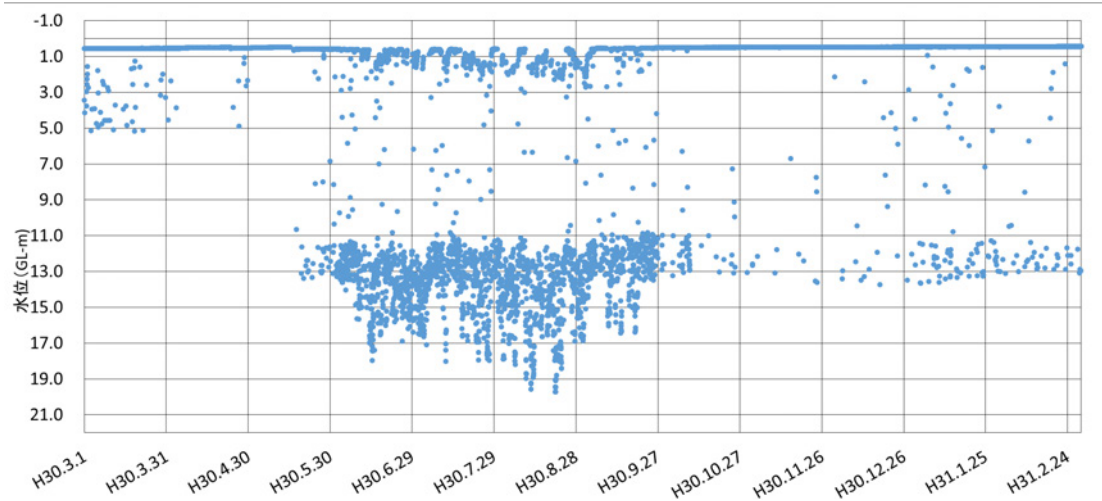
図 2-8 観測井戸の水位の変動

工事による地下水位の影響は見られていない。

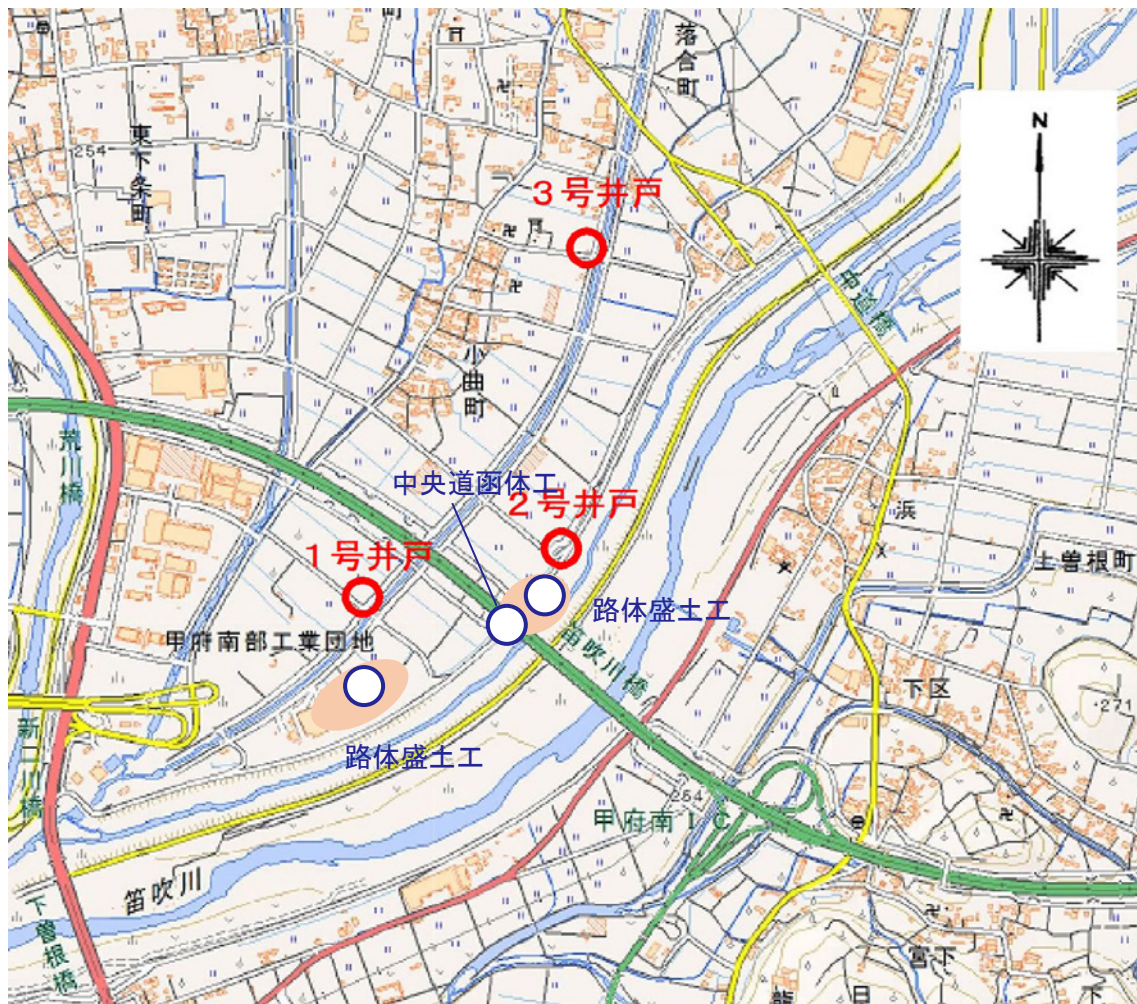
図 2-9 1号～3号井戸と道路工事場所の位置関係 (H29.3～H30.3)

項目	内容
工事実施状況	1号井戸及び2号井戸の南側で、路体盛土工事(平成29年1月11日～11月30日)、中央道函体工事(平成29年9月20日～)が行われていた。
観測結果	1～3号井戸ともに5月から9月にかけて水位変動が大きく、水位降下が続いている状態であった。この時期は灌漑期にあたり、湛水により多量の用水が使用されるため、期間中ポンプ稼働率が非常に高く、水位降下が続いたものと考えられる。工事期間中は掘削は行われておらず、灌漑期を除き、1～3号井戸の水位に顕著な変化は表れていない。

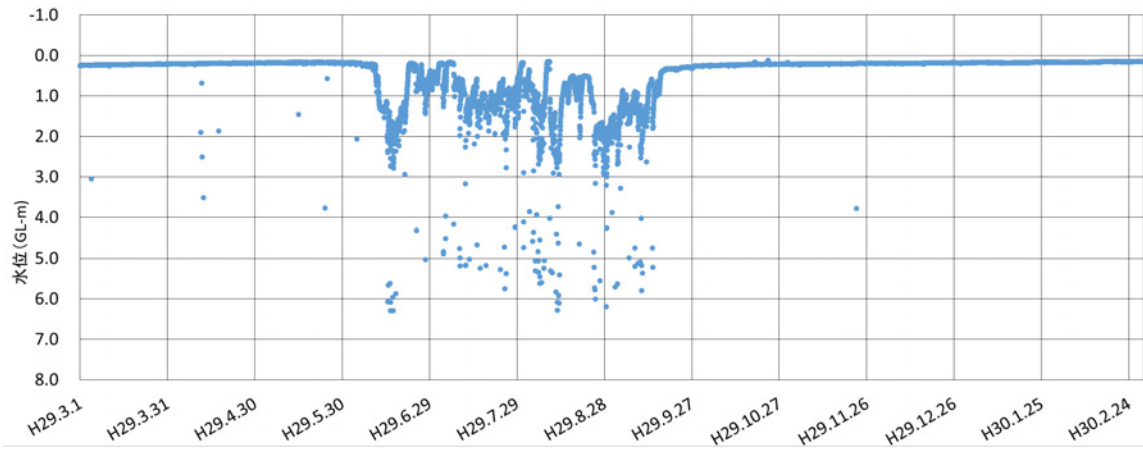
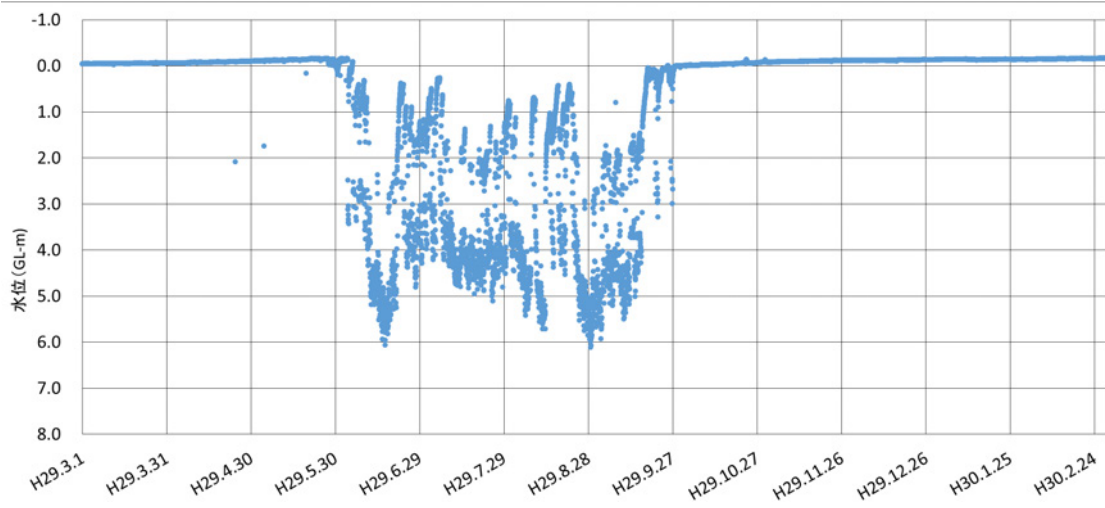
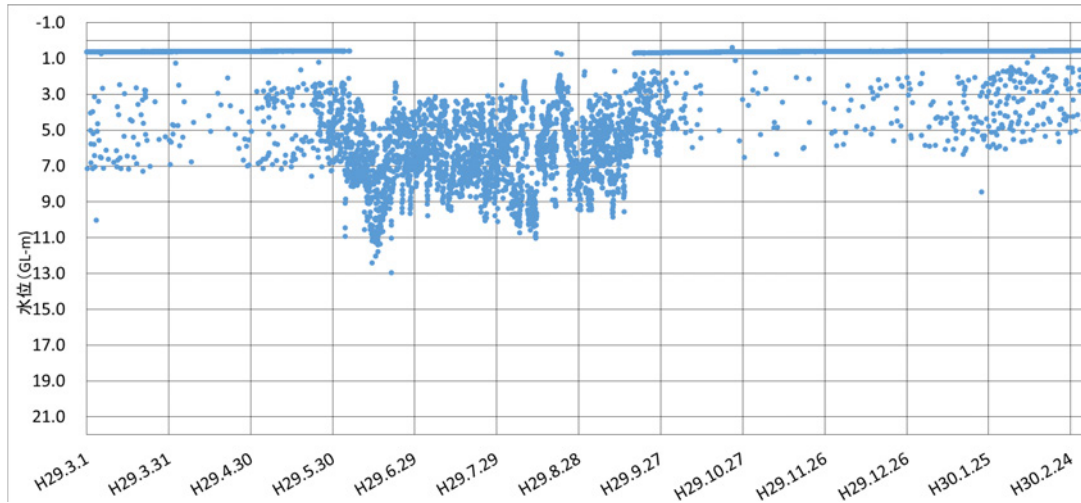
図 2-10 観測井戸の水位の変動

工事による地下水位の影響は見られていない。

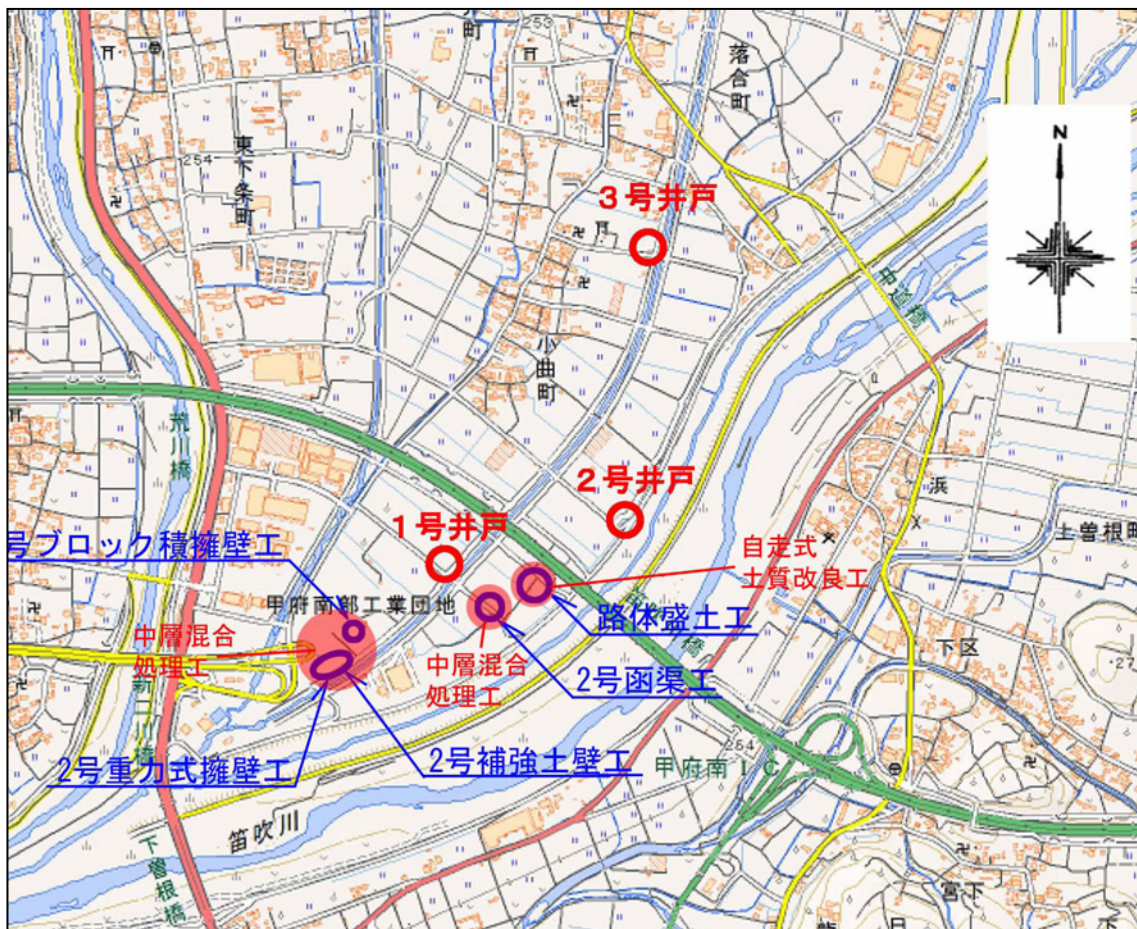
図 2-11 1号～3号井戸と道路工事場所の位置関係 (H28.10～H29.3)

項目	内容
工事実施状況	1号井戸及び2号井戸の南側で、道路改良工事(中層混合処理工 H28.11.10～11.23)、路体盛土工 H28.12.20～12.28)が行われていた。
観測結果	<p>水位観測の結果、観測期間中1～3号井戸ともに安定した水位を示していた。静水位は、1号 GL-0.31m、2号 GL-0.04m、3号 GL-0.7mであった。</p> <p>中層混合処理工の施工中および施工後の平成28年12月1日以降も1号井戸と2号井戸の水位に顕著な変化は現われておらず、同工程による影響は生じていないと判断できる。</p> <p>また、地下水の帯水層に直接かかわるものではないが、路体盛土部の自走式土質改良工の施工中および施工後についても水位に有意な変化は認められなかった。</p> <p>なお、同時観測している水量の変化についても、顕著な変動は見られなかった。</p>

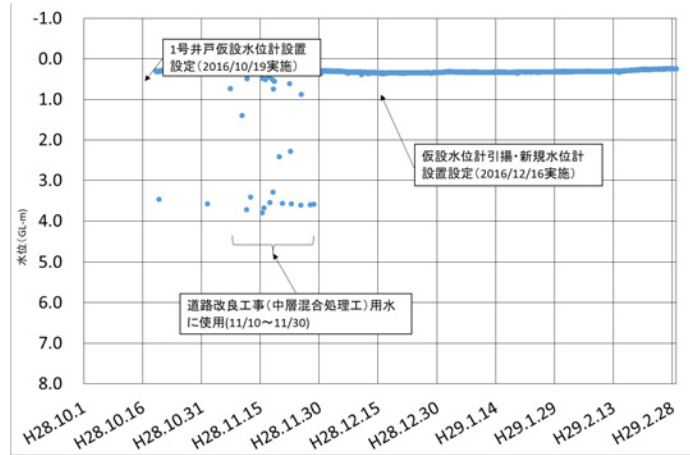
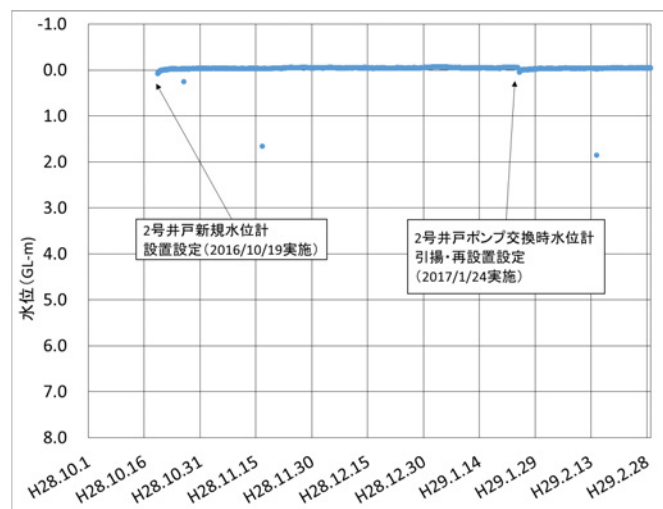
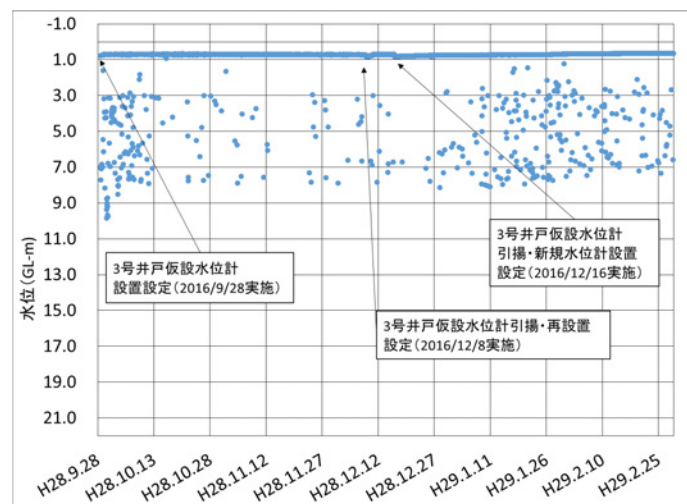
図 2-12 観測井戸の水位の変動

工事による地下水位の影響は見られていない。

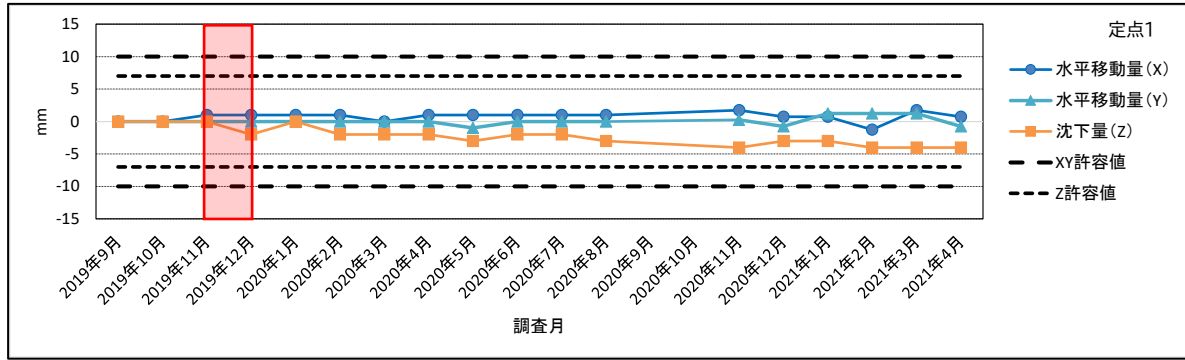
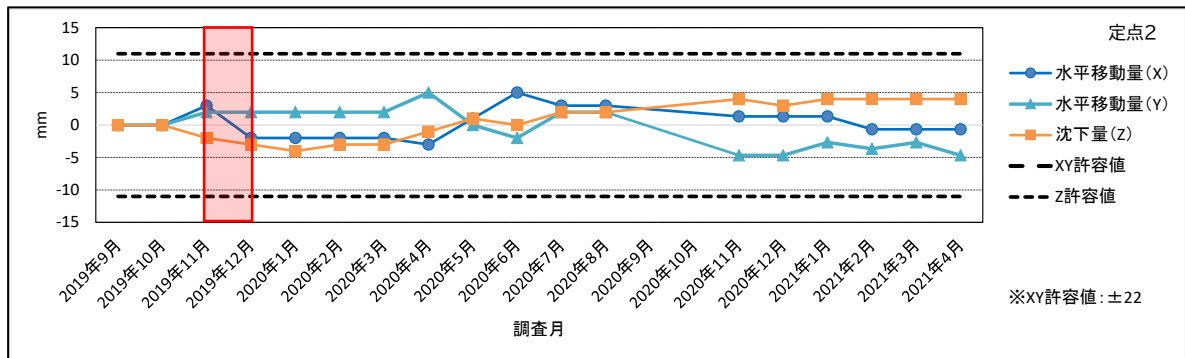
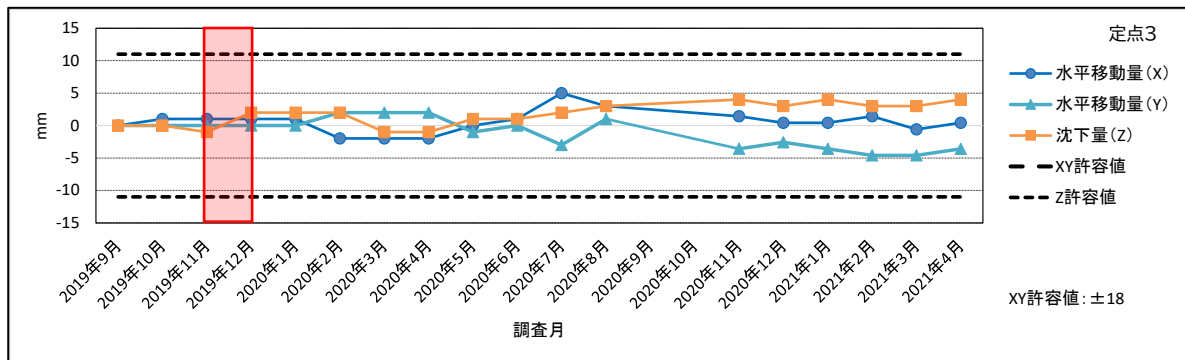
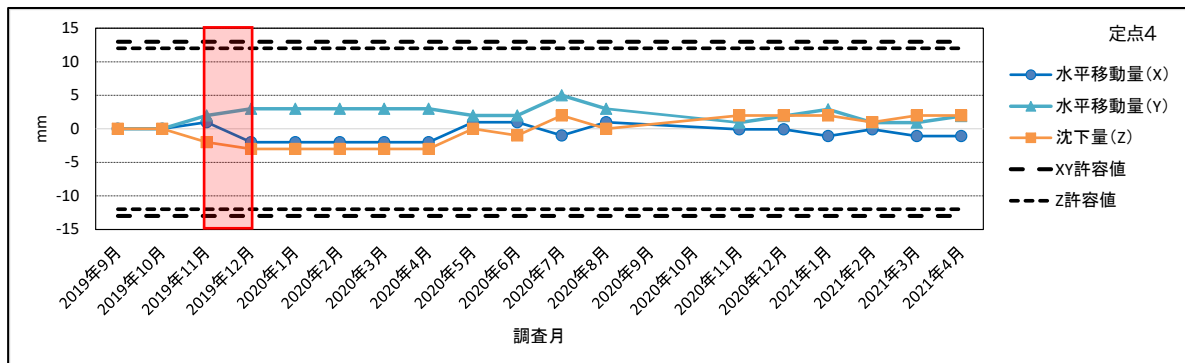
図 5-1 整理結果 (代表断面No.10+40)

整理の結果、工事による地盤変位は確認されなかった。

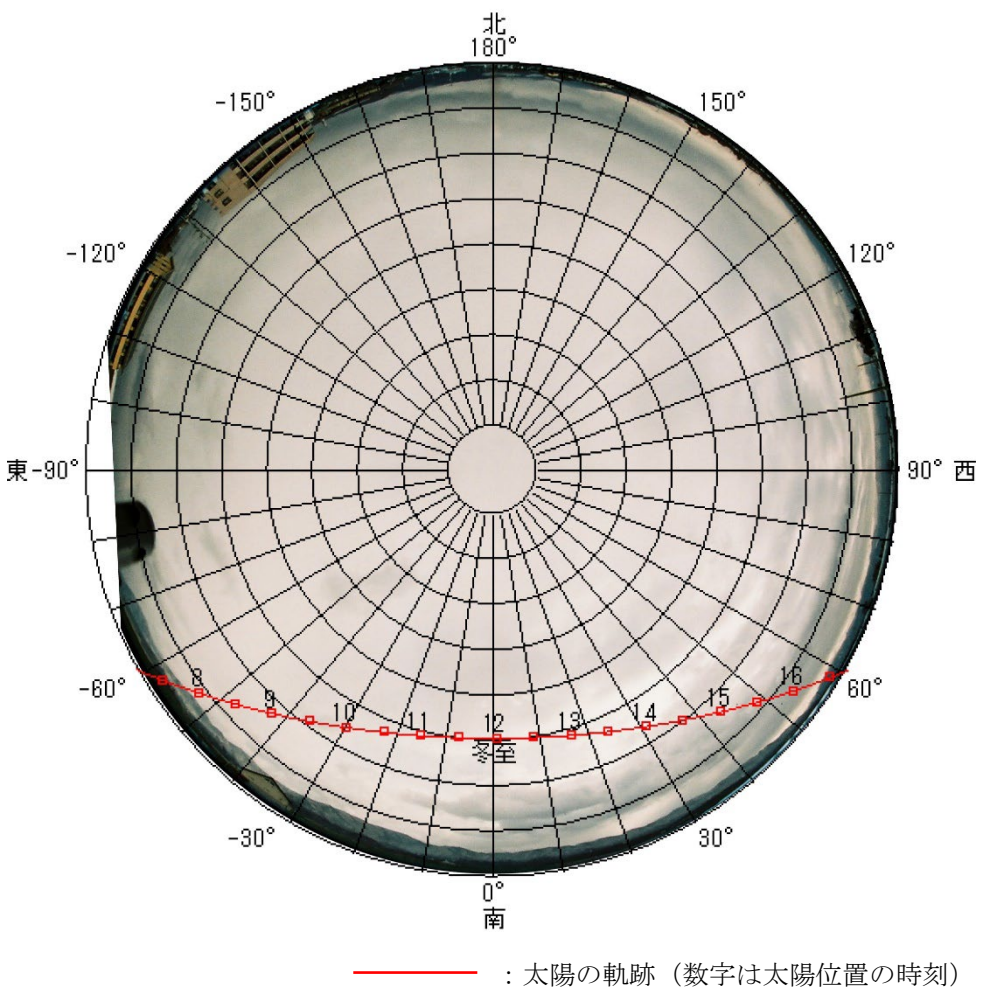
図 4-1 現況天空図

<p style="text-align: center;">— : 太陽の軌跡 (数字は太陽位置の時刻)</p>
日照に影響を及ぼす地形・建築物の有無	<p>地形：なし (8～16時の太陽軌跡に重なる山地等の地形はない)</p> <p>建築物：なし (8～16時の太陽軌跡に重なる住居等の建築物はない)</p>
