物件調査報告書

古民家等カルテ

物件No.	13	受付日	令和6年11月28日
物件所在地	山梨県南アルプス市百々字神明

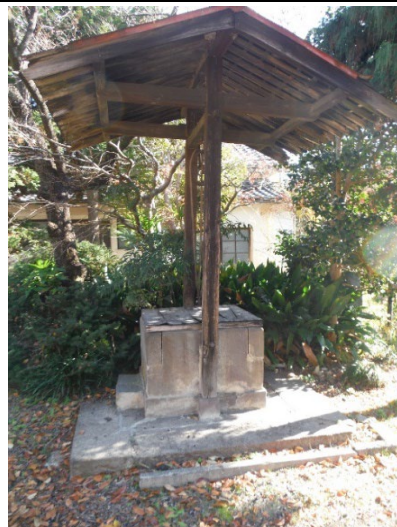
㉔ 井戸

駐車場	<input type="checkbox"/> 無し <input checked="" type="checkbox"/> 有り (<input type="checkbox"/> 屋根付 _____台 <input type="checkbox"/> 屋根無 3 台)			
	庭	<input type="checkbox"/> 無し <input checked="" type="checkbox"/> 有り			
	通信回線等	<input checked="" type="checkbox"/> 無し <input type="checkbox"/> 有り (<input type="checkbox"/> 地デジアンテナ <input type="checkbox"/> CATV <input type="checkbox"/> 光回線)			
特記事項	庭に井戸あり
