物件調査報告書

物件No.	5	受付日	令和6年1月24日	賃貸・売却の希望	<input checked="" type="checkbox"/> 賃貸 <input type="checkbox"/> 売却 <input type="checkbox"/> 未定
物件内容					
物件所在地	山梨県甲府市中央				
建築年代(当初)	<input type="checkbox"/> 概ね判明 _____ 年建築 (築年) <input checked="" type="checkbox"/> 詳細不明 <input checked="" type="checkbox"/> 1945年以前 (戦前) <input checked="" type="checkbox"/> 1945年以後 (戦後) <input type="checkbox"/> 不明				
建物敷地面積	417 m ²				
建物面積(主建物)	1階 143.13 m ² 2階 55.91 m ² 3階 _____ m ² 計 199.04 m ²				
構造(主建物)	<input checked="" type="checkbox"/> 木造 <input type="checkbox"/> 鉄骨造 <input type="checkbox"/> 鉄筋コンクリート造 <input type="checkbox"/> その他(_____)				
間取り	<input checked="" type="checkbox"/> 台所 <input checked="" type="checkbox"/> 風呂 <input checked="" type="checkbox"/> トイレ <input type="checkbox"/> その他(_____)				
	1階 <input checked="" type="checkbox"/> 和室 4 室 (10) 畳 (8) 畳 (4.5) 畳 (4.5) 畳				
	<input checked="" type="checkbox"/> 洋室 1 室 (4.5) 畳 () 畳 () 畳 () 畳

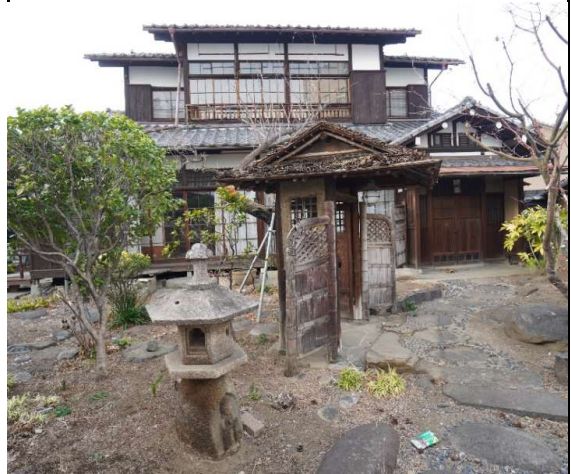
南外観

南側に門があるが、現在駐車場で別の所有者となっている為出入りできない

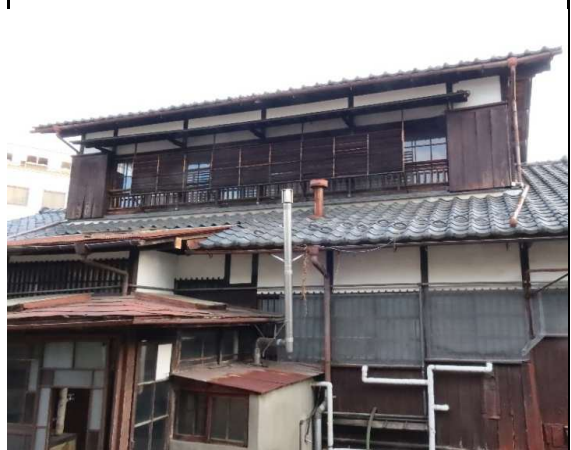
北外観

外台所等の増築部分の痛みが激しい

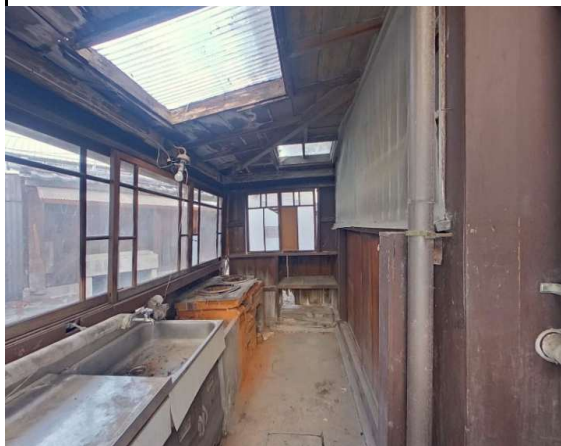
外台所

増築された外の台所
旅館的な用途で使われた時があったか？
