広葉樹の森づくり推進事業 モニタリング調査

調査箇所 ⑬ 山梨市牧丘町杣口杣口山 地内

広葉樹の森づくり推進事業 モニタリング調査書

調査箇所 ⑭ 南巨摩郡富士川町平林奥仙重

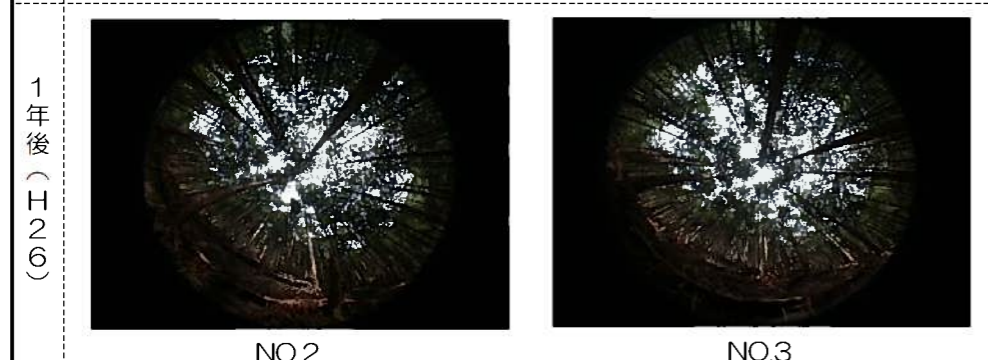
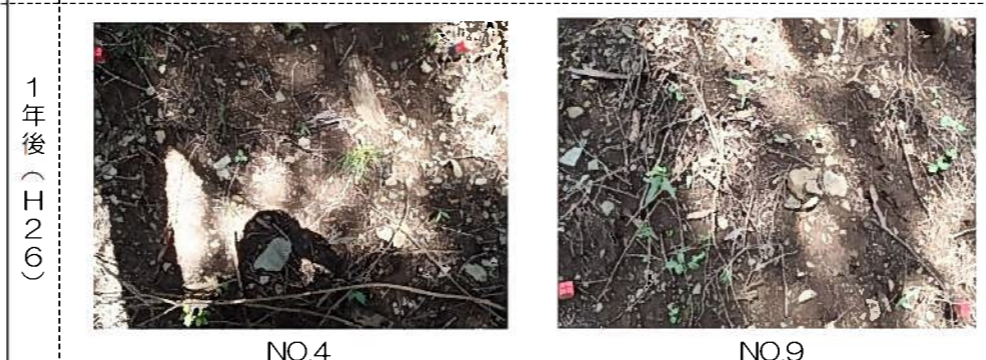
【現況】

- ・間伐の実施により、林内が明るくなった。
- ・地表面の平均傾斜は37°と急勾配。
- ・伐採木が林内に集積されている。
- ・腐植層は薄く、表土が露出しているが、安定している。

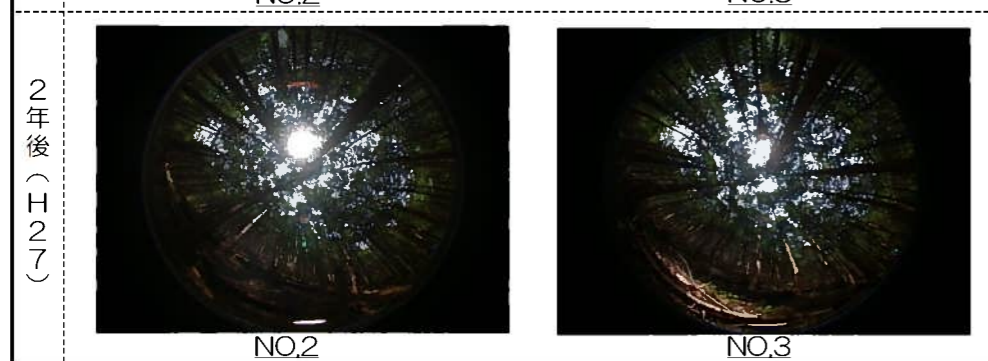
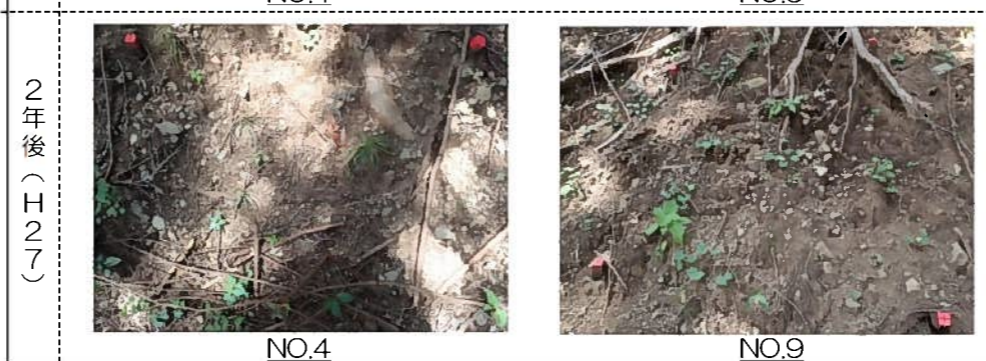
【所見】

- ・開空度は間伐後の状態から増加し、植被率、木本種数ともに増加傾向にある。
- ・土砂の移動量は多い傾向にあるため、今後の推移を注視する必要がある。

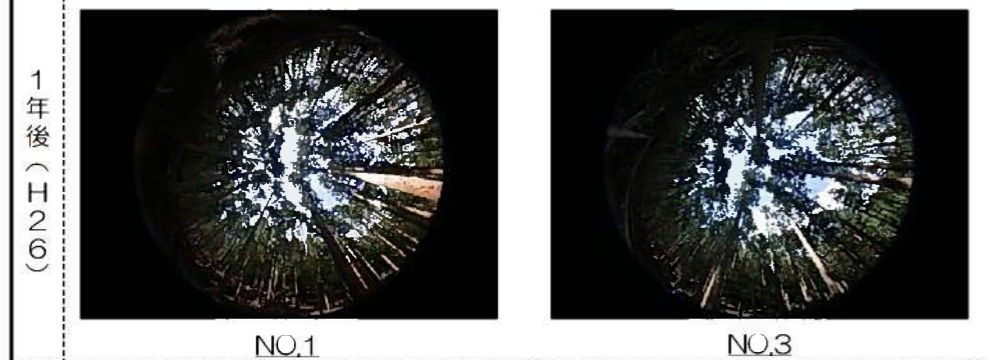
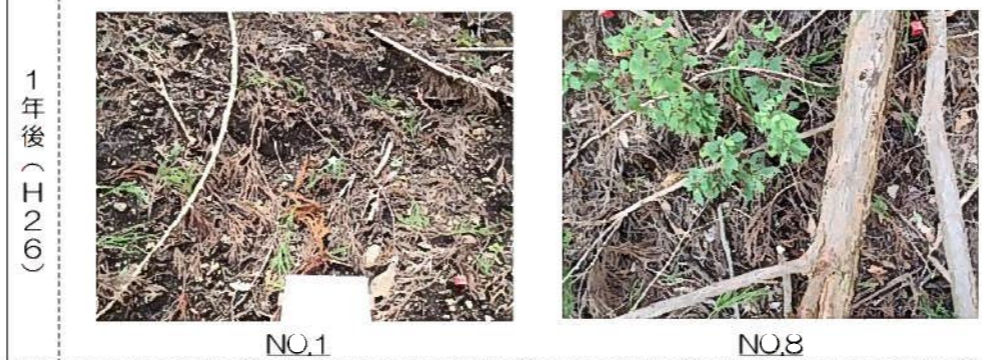
【現況】

- ・間伐の結果、林内が明るくなった。
- ・地表面の傾斜は 32° と比較的急勾配。
- ・搬出後の残材が林内に置かれた状態になっている。
- ・スギの落葉が厚く堆積していることから、現時点では洗掘等土砂流出の痕跡は見られない。

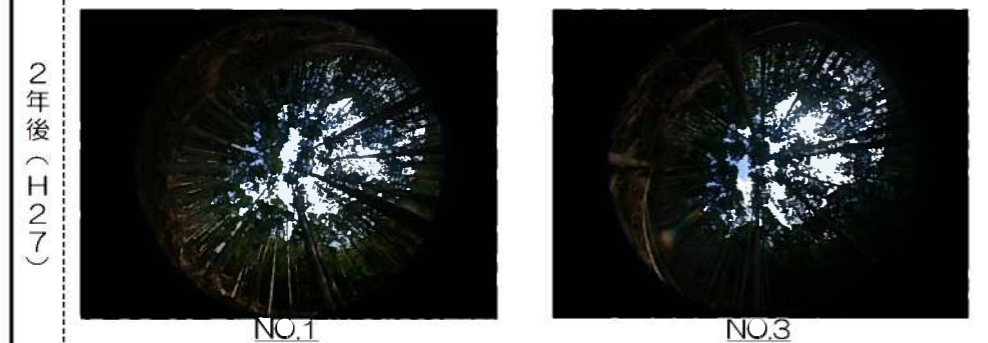
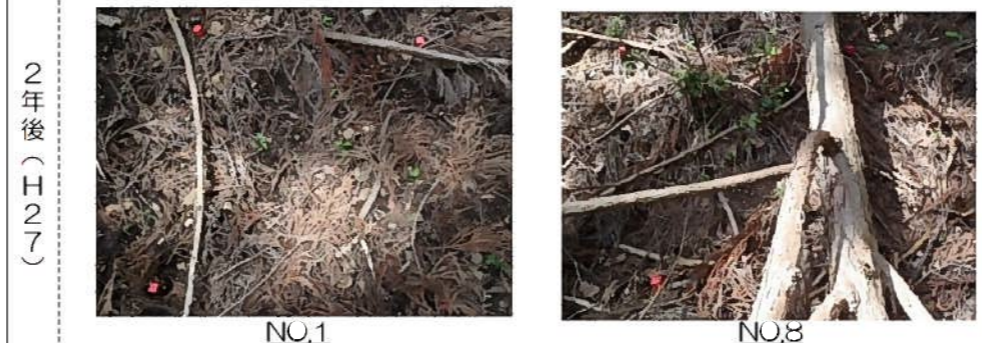
【所見】

- ・開空度は低下傾向にあるが、植被率は増加傾向が見られている。
- ・土砂の移動量は減少し、表土が浸食を受けた痕跡は見られず、安定している。

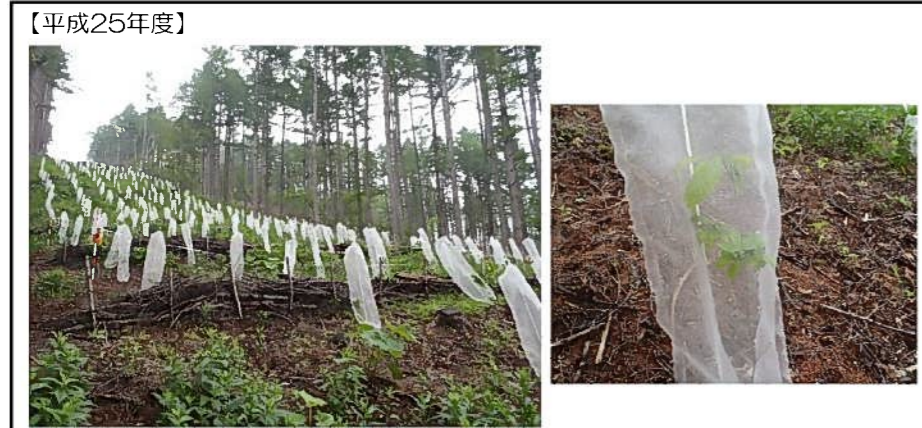
- 調査区内の全個体が展葉し、根元径、樹高ともに良好な生育状況を呈している。
- 食害防止ネットにも破損は見られない。

- 順調な生育が伺われる。今後数年間は下刈りを行い、引き続き生育状況や獣害の有無等に注視していく。

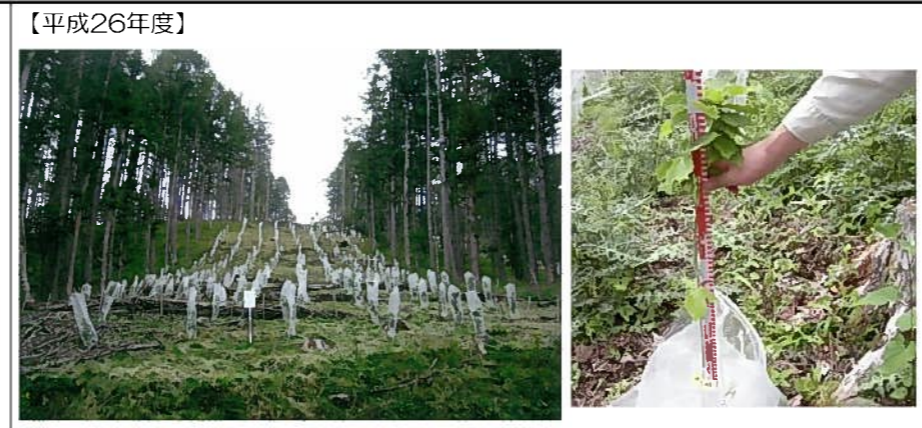
- 枯損木が1本発見されたため、今後適期に補植を行う。
- 食害防止ネットは全数が健在。
- 生育状況は、個体間で差異が認められるが、概ね良好である。

- 順調に生育している。下刈り期を中心に点検を行い、獣害の有無等を注視していく。

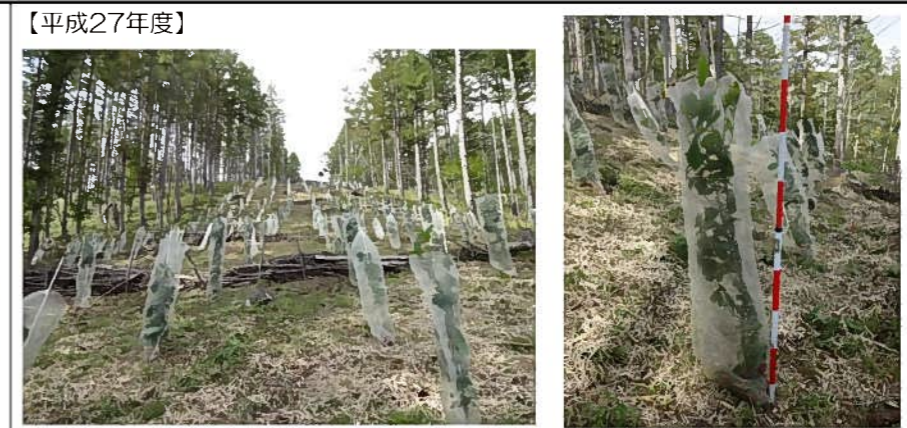
- 新たに枯損木1本発見されたため、今後適期に補植を行う。
- 新たな枯損箇所の食害防止ネットに破損が見られた。
- 生育状況は、各個体間とも、良好である。

- 順調に生育している。随時、食害防止ネットの点検を行い、獣害の有無等を注視していく。

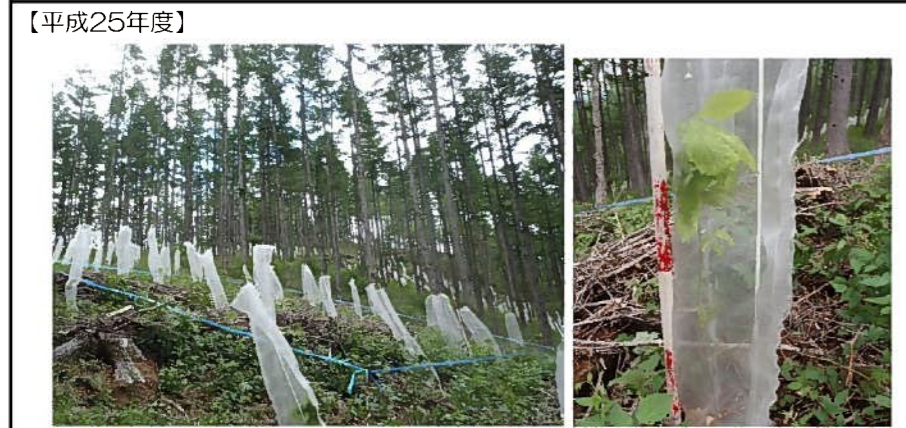
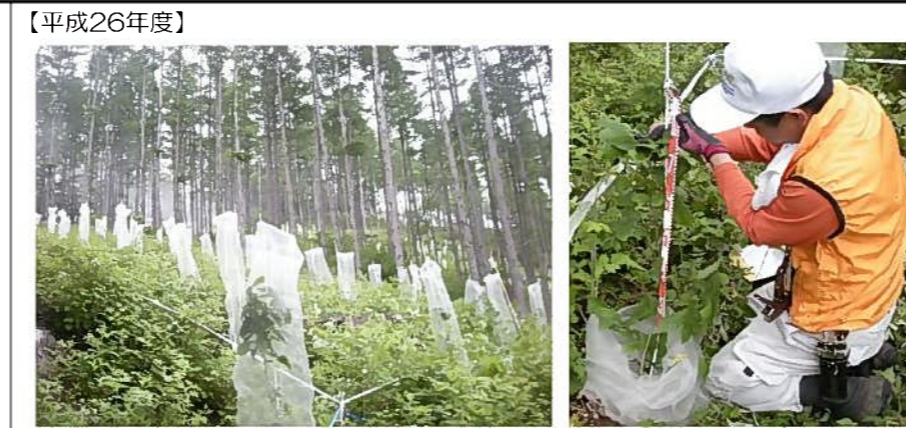
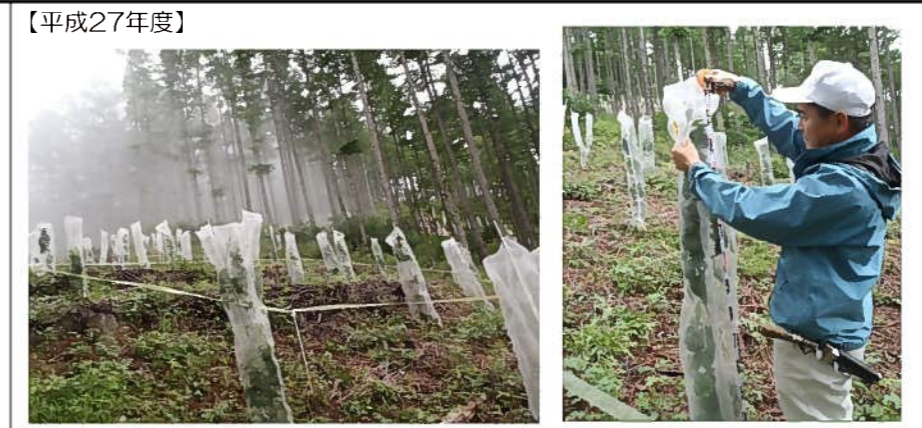
- 調査区内の2個体に展葉が見られないが、全体的に根元径、樹高ともに良好な生育状況を呈している。
- 食害防止ネットには破損は見られない。

- 昨年度、展葉が見られなかった2個体が枯損し、2個体に先折れが見られた。
- 食害防止ネットには破損が見られない。
- 調査区内で食害防止を設置していないミズナラの実生個体は食害を受けていた。

- 昨年度、一部葉がなくなり、生育状況が中庸であった1個体の枯損が確認された。
- 食害防止を設置していないミズナラの実生個体は食害を受けた結果、生育状況は不良であった。

- ほぼ順調な生育が伺われる。今後数年間は下刈りを行い、引き続き生育状況や獣害の有無等に注視していく。
- 未展葉の2個体については経過観察を行う。

- 2個体に先折れが見られたが、概ね順調に生育している。今後も下刈り期を中心に生育調査を継続する。
- 食害防止ネットの未設置個体が食害を受けていることから、ネットが効果的に機能していることが伺える。

- 概ね順調に生育していることが伺える。今後も生育調査を継続する。
- 食害防止ネットの未設置個体の食害が更に進行していることから、ネットが効果的に機能していることが伺える。
- 調査対象箇所近接地の食害防止ネットがシカによりすり下げられた形跡があることから、食害防止ネットの保守・点検を適宜行い、獣害の防止に努める。
