事業効果検証のためのモニタリング調査について

森林環境税を活用して実施している森林整備について、事業実施の効果を検証するために県内の14箇所（荒廃森林再生事業12箇所、広葉樹の森づくり推進事業2箇所）においてモニタリング調査を行っています。

ここに、事業実施後2年が経過した時点での状況を報告します。

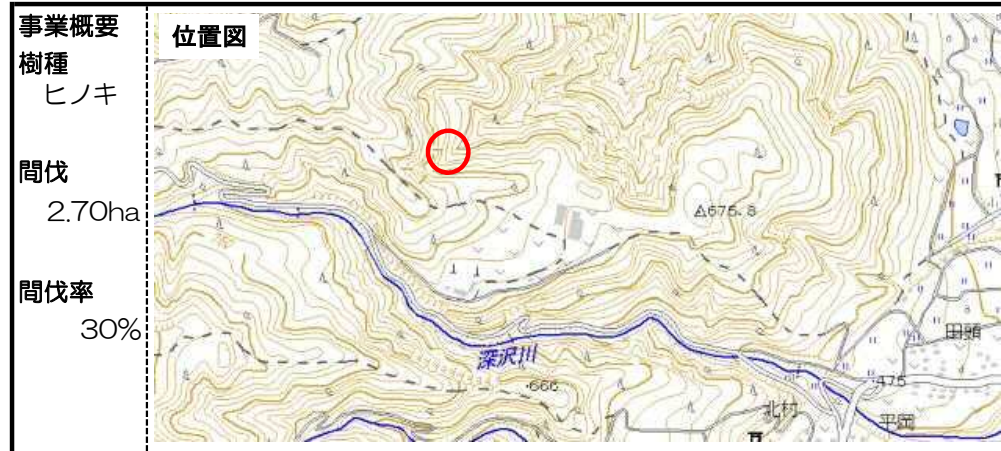
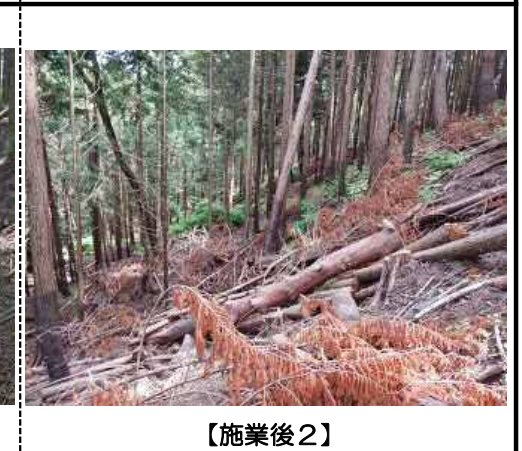
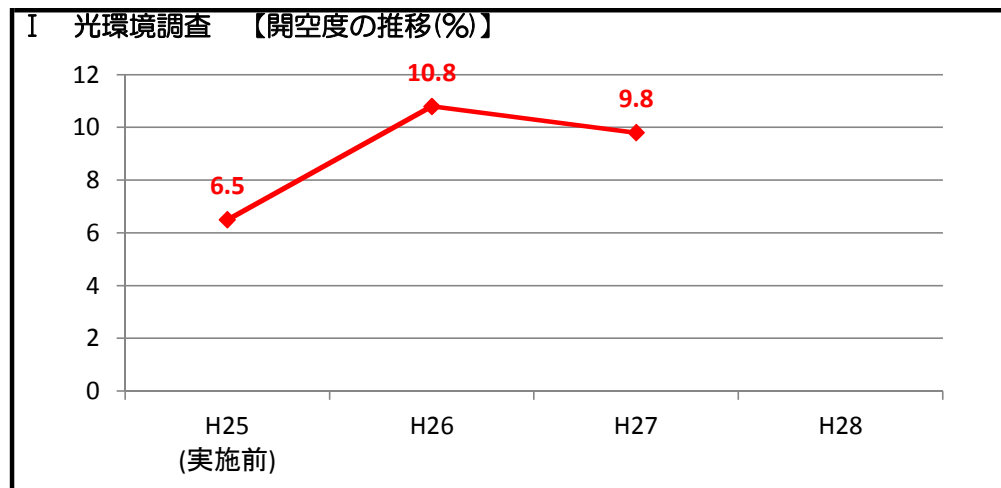
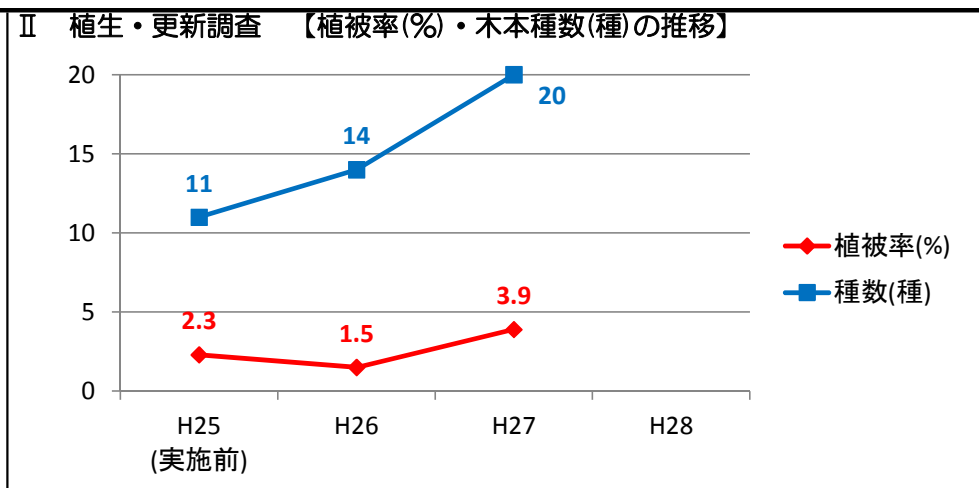
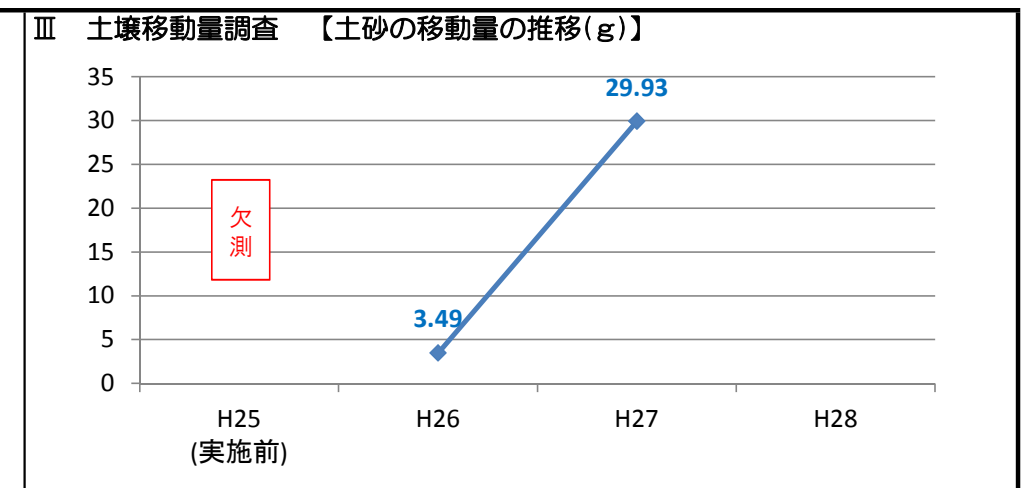
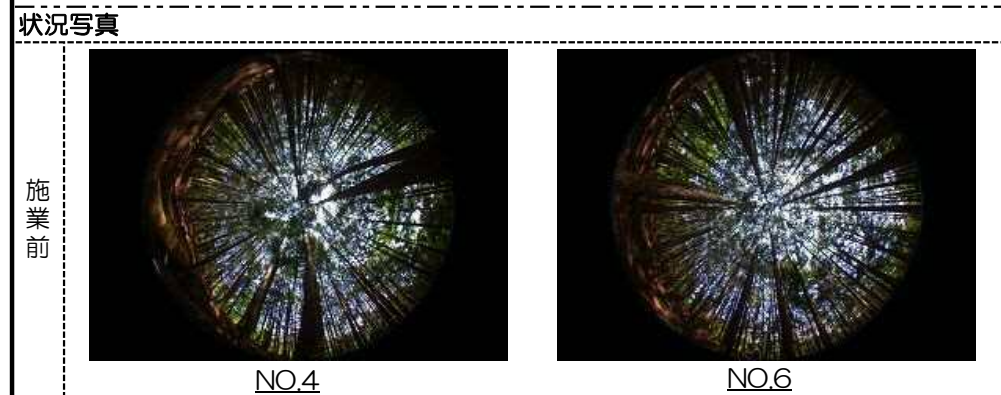
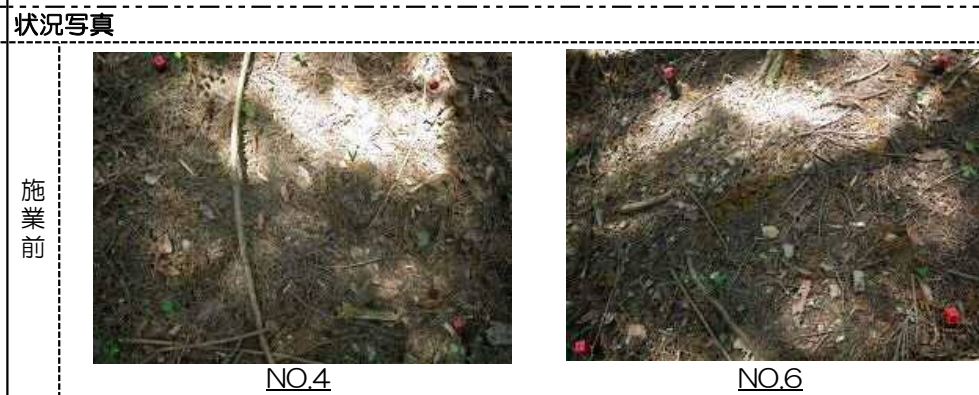
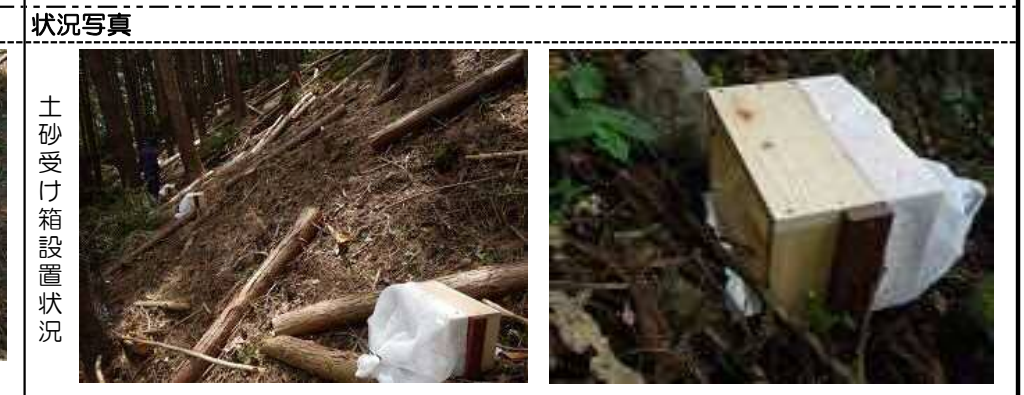
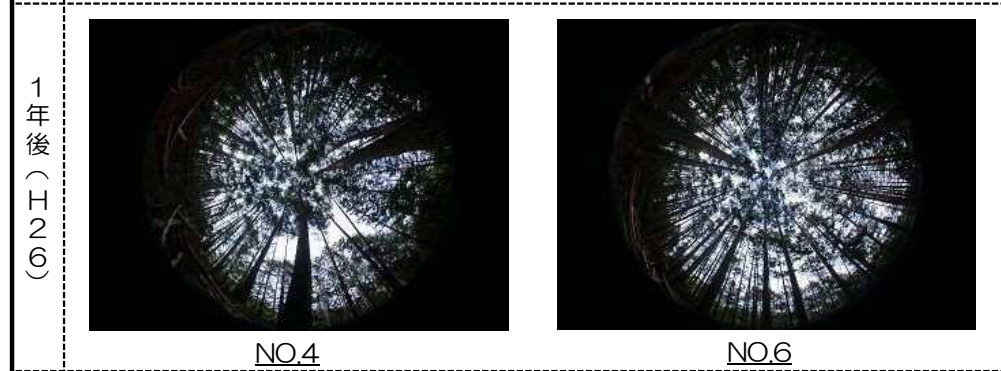
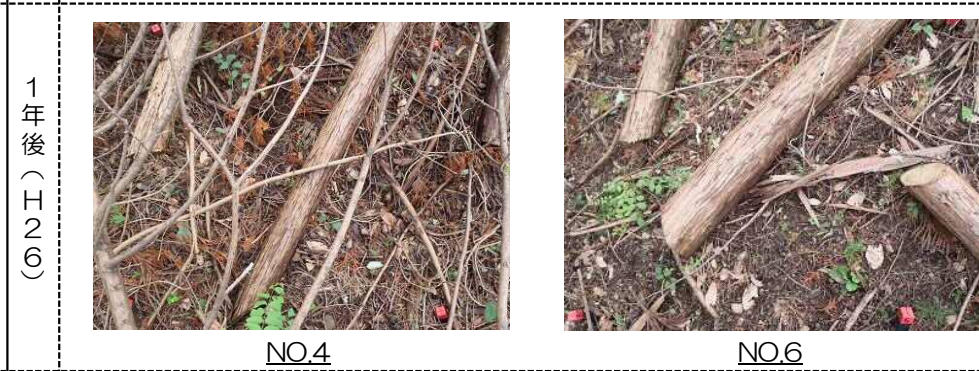
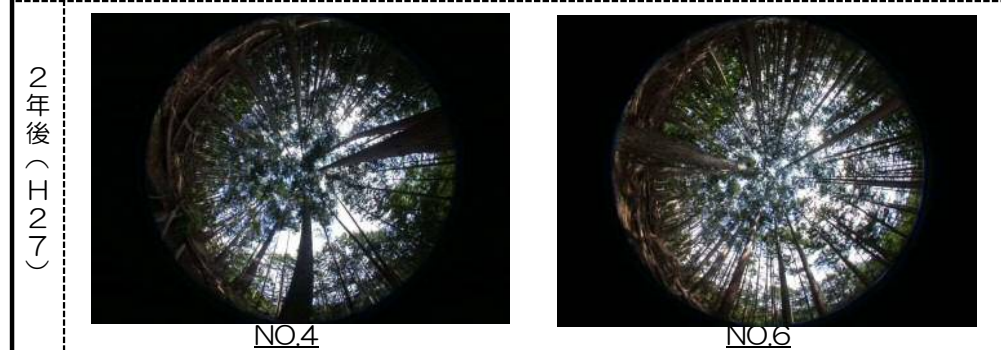
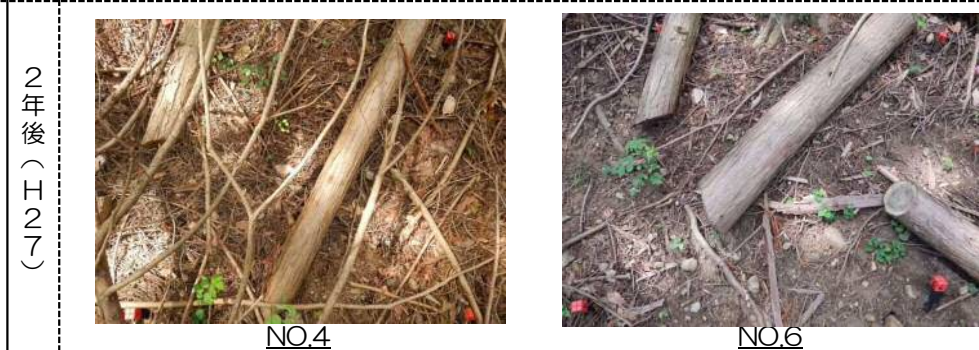
- 間伐の実施により、林内が明るくなった。
- 地表面の平均傾斜は32°と比較的急勾配。
- 伐採木が林内に残置されている。
- 腐植層は薄く、表土が露出しているが、安定している。

- 開空度は低下したものの、植被率は若干改善された。
- 土砂移動量は増加したため、今後の推移を注視する必要がある。
- 調査区全体での木本種数は増加していることから、今後の針広混交林化が期待される。

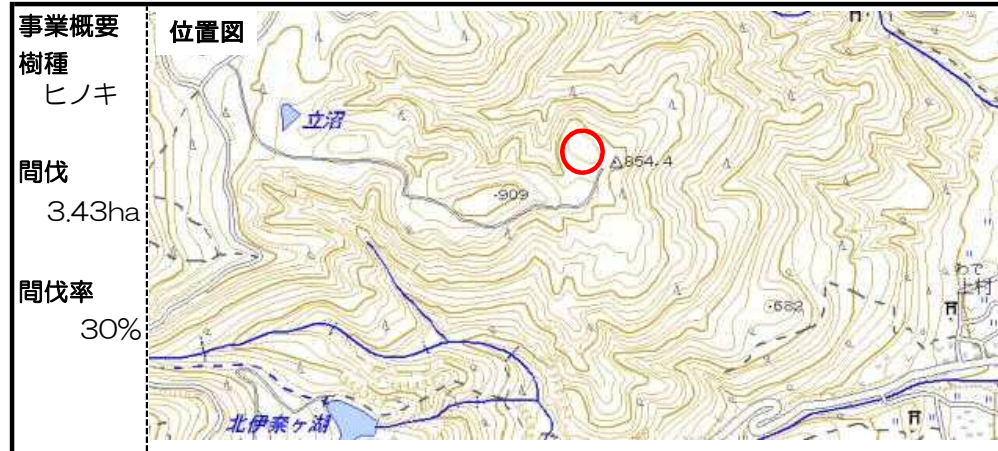
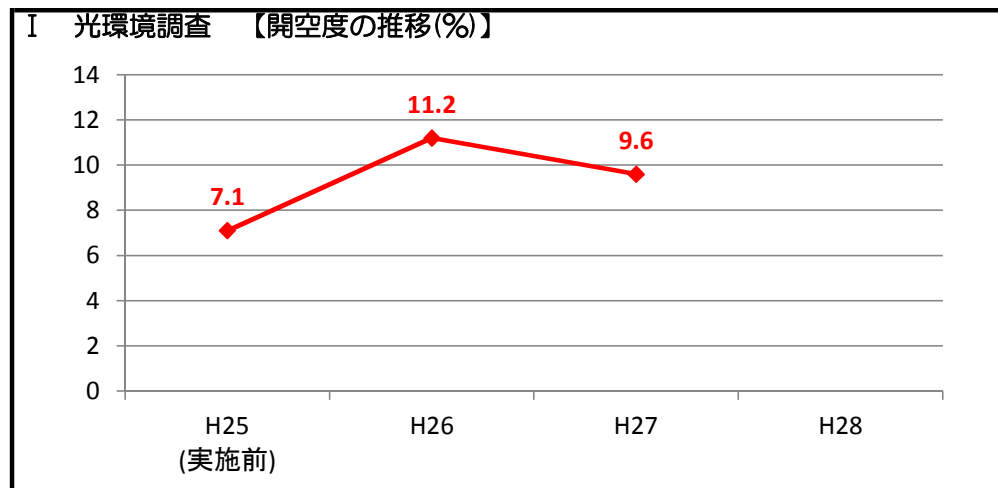
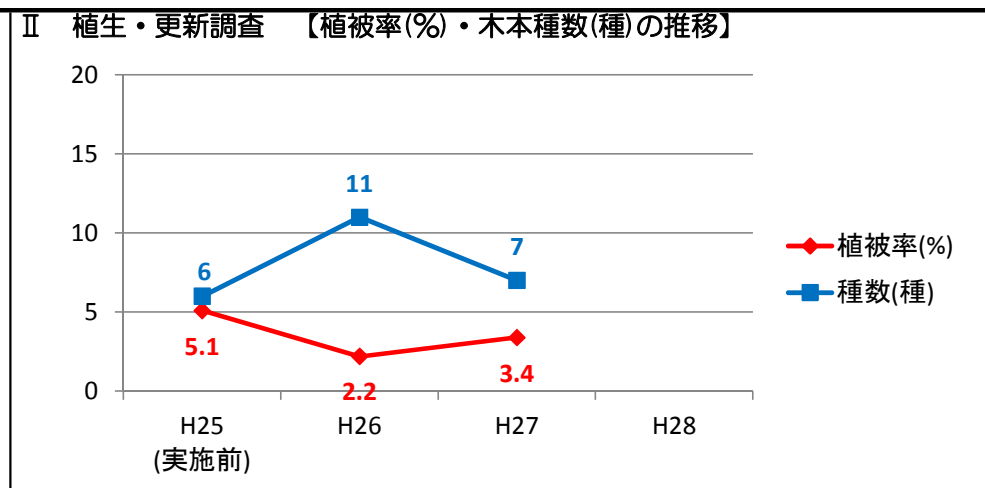
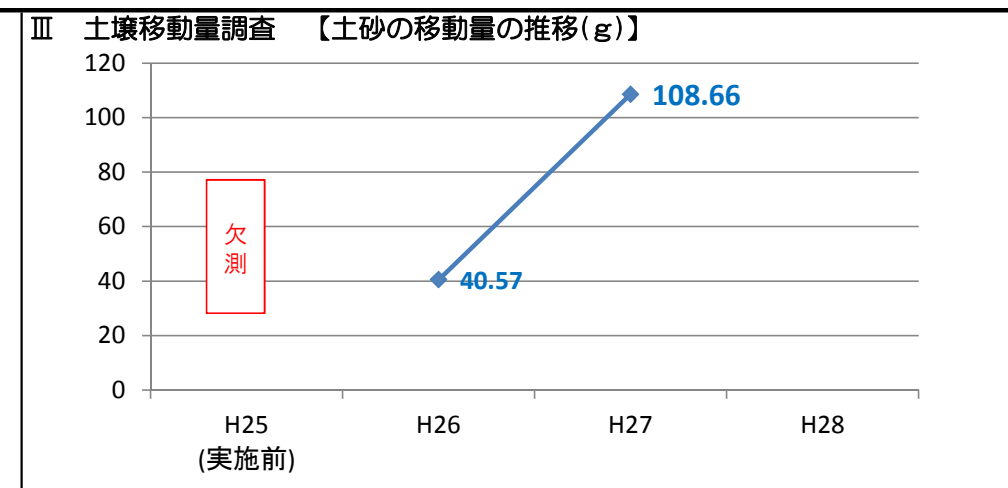
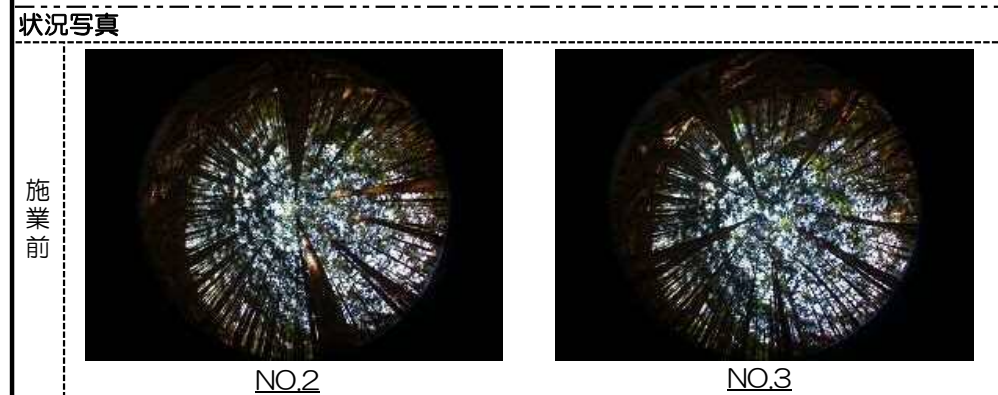
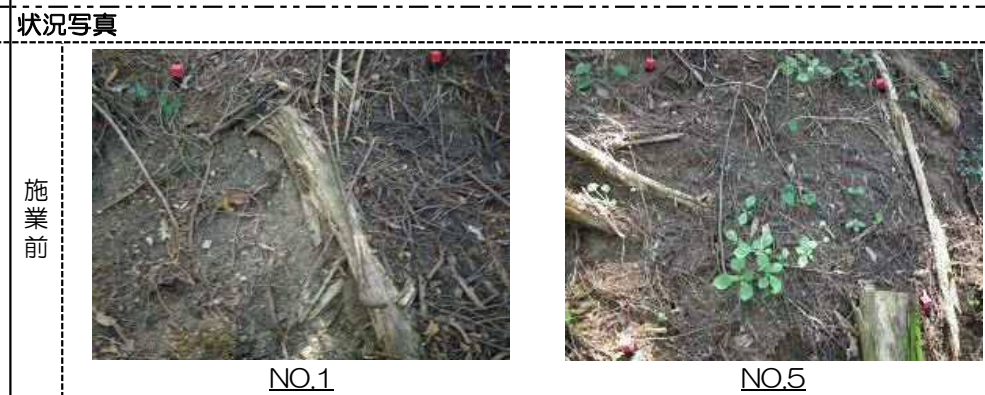
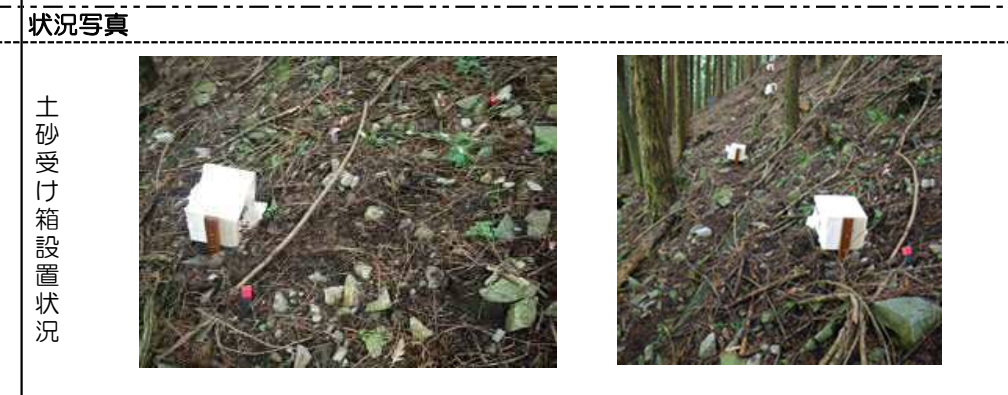
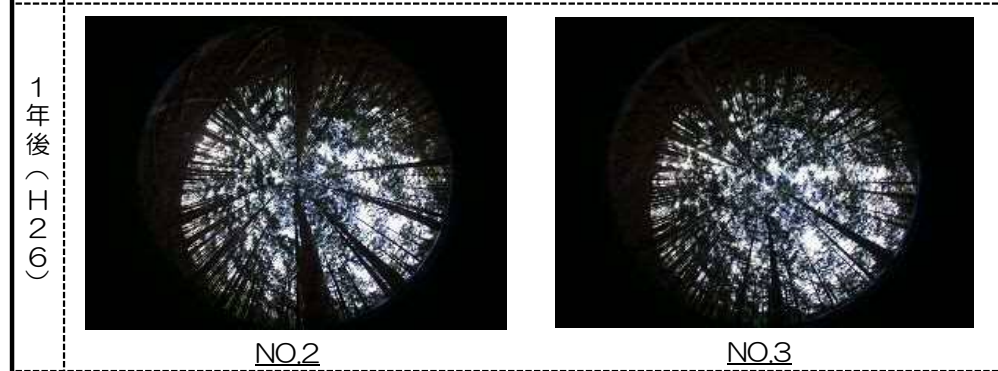
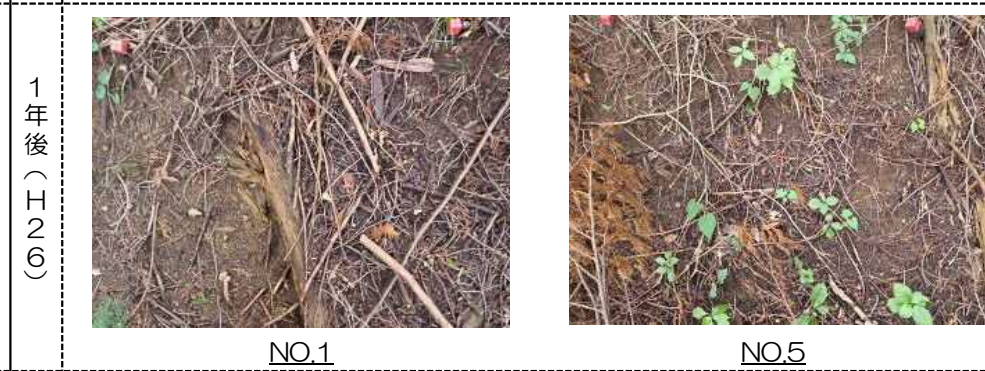
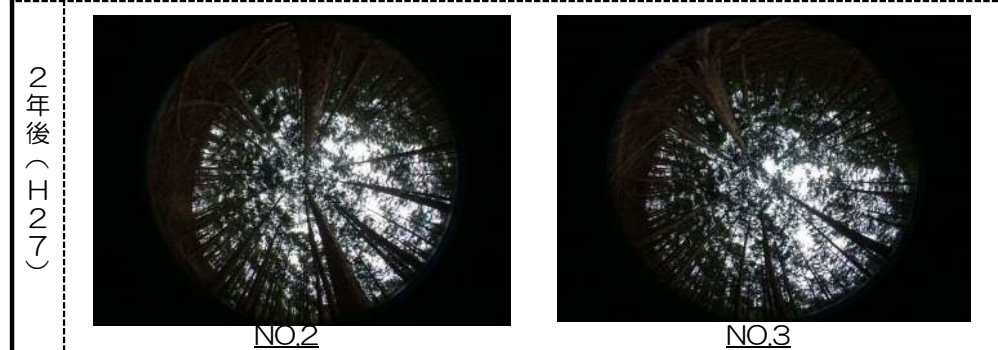
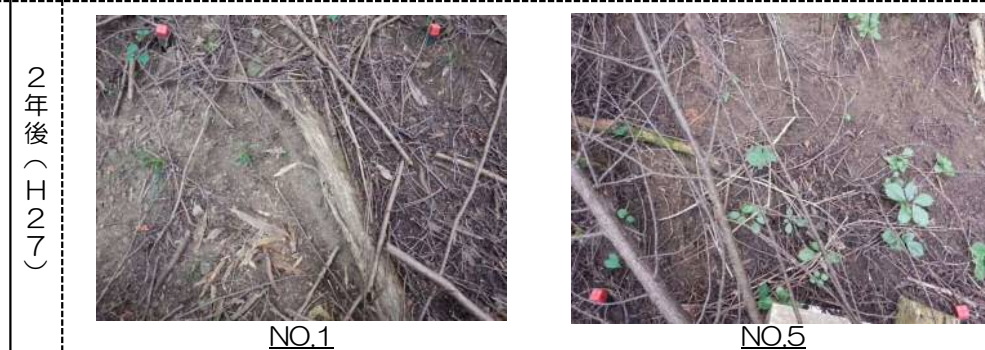
- ・間伐の実施により、林内が明るくなった。
- ・地表面の平均傾斜は34°と比較的急勾配。
- ・腐植層は薄く、表土が露出しているが、安定している。
- ・伐採木が林内に残置されている。

- ・開空度は低下したものの、植被率は若干改善された。
- ・土砂移動量は増加し調査区全体での木本種数も減少したため、今後の推移を注視する必要がある。

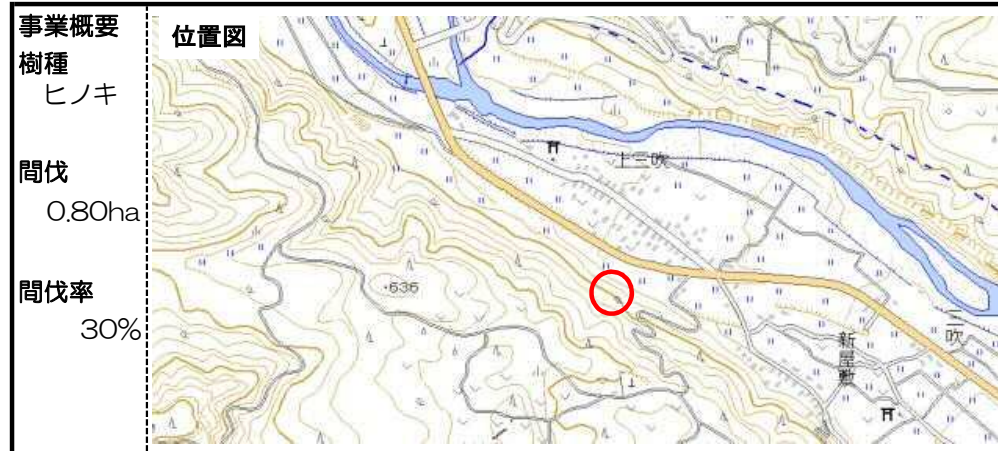
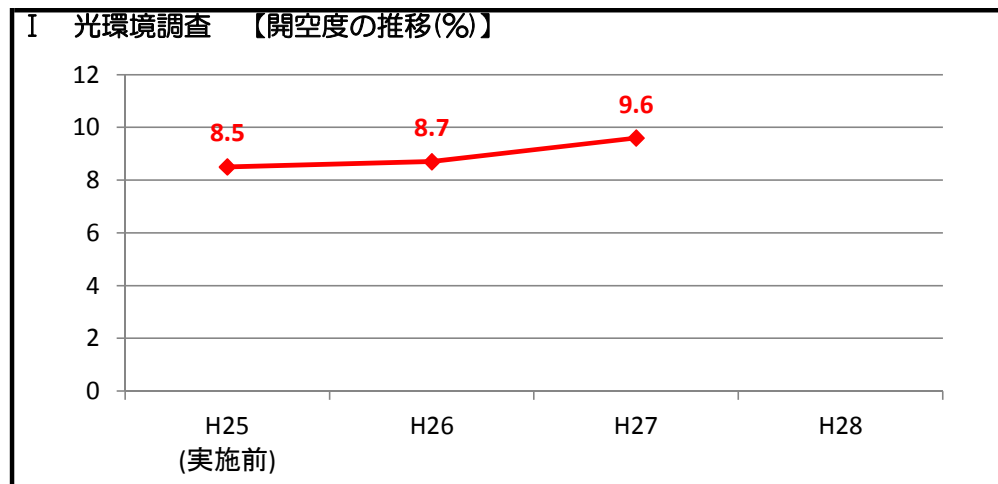
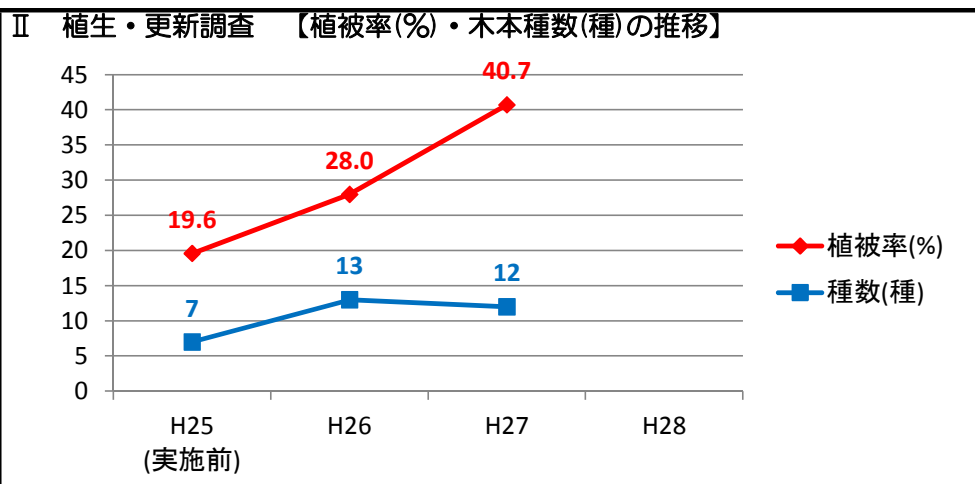
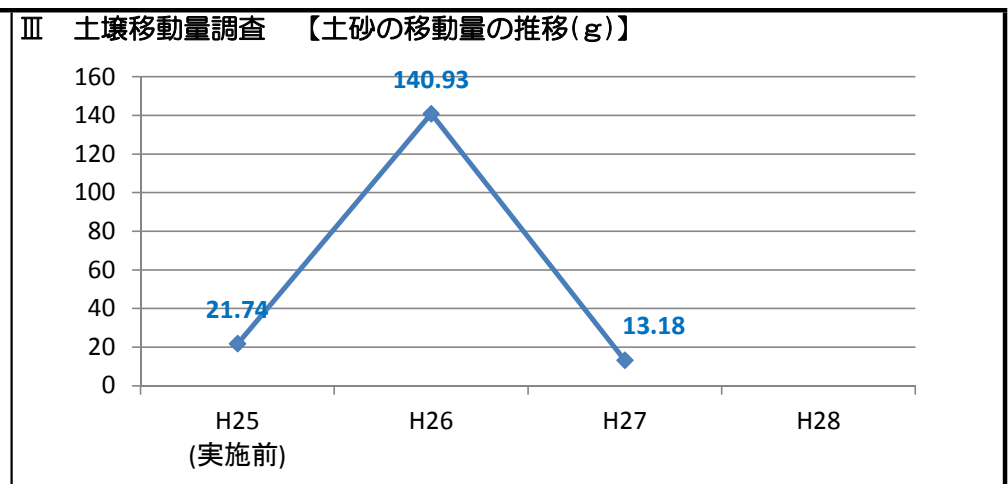
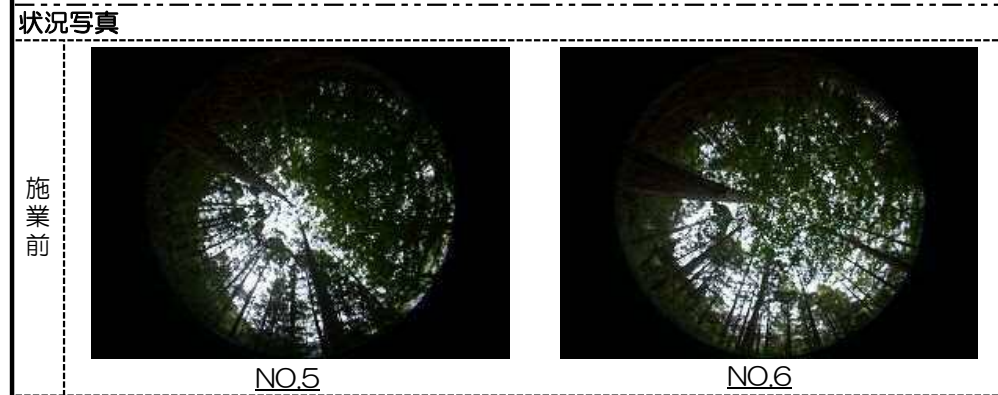
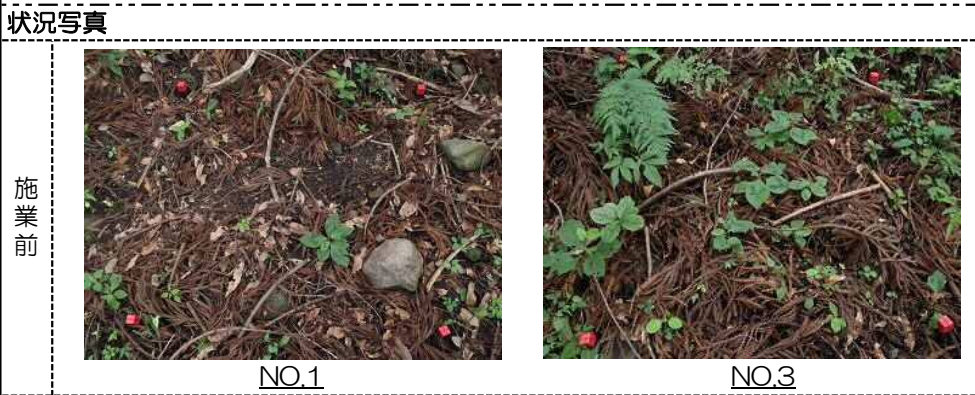
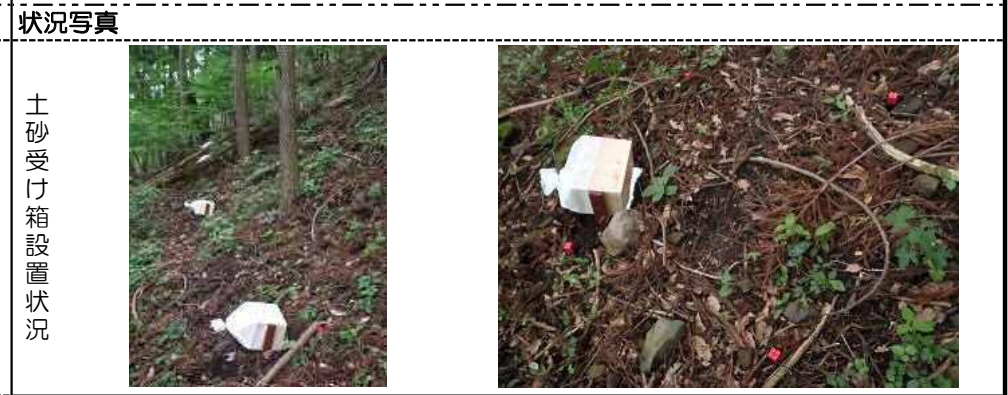
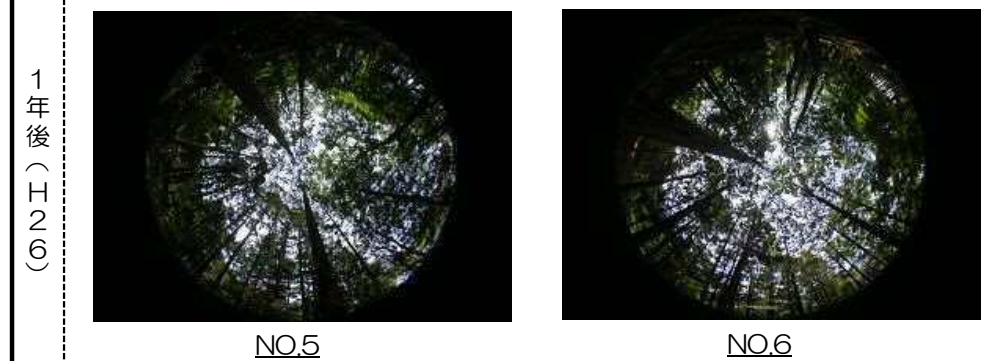
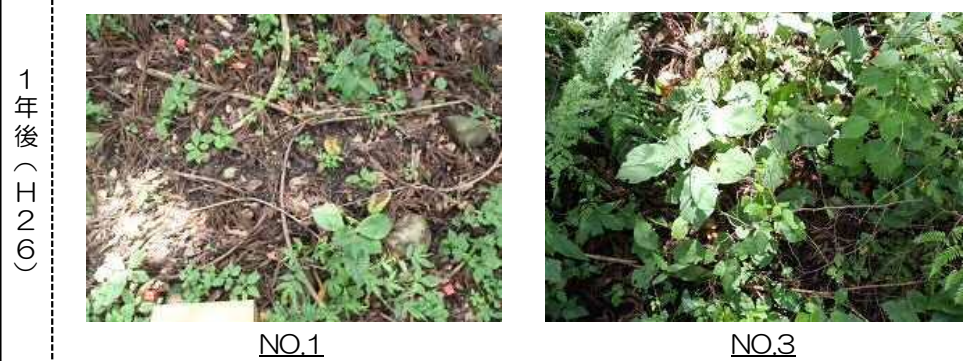
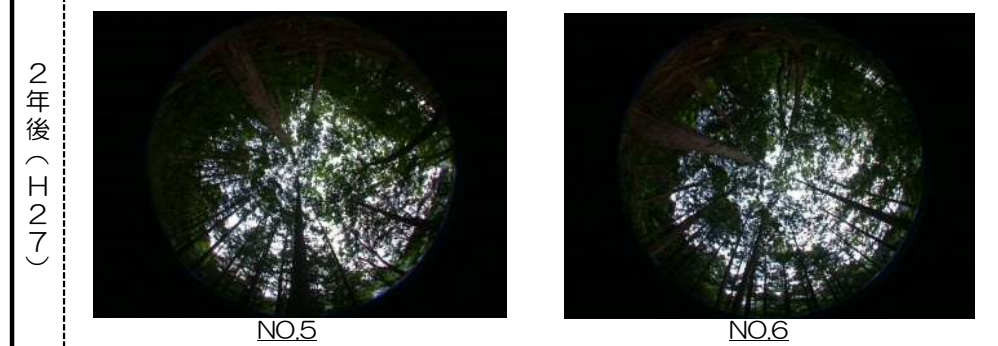
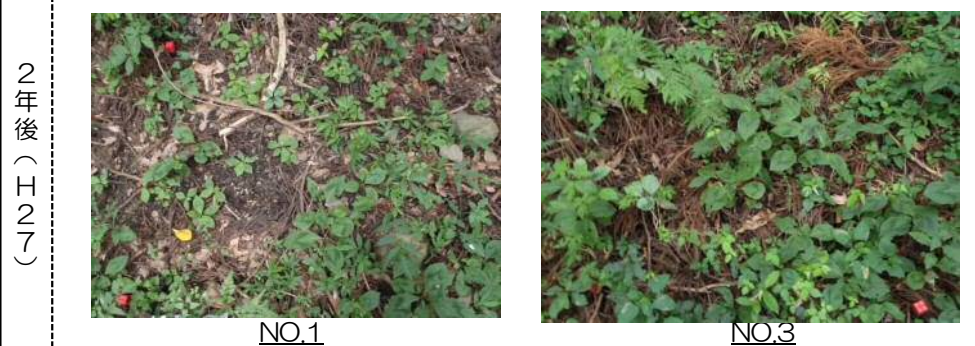
・間伐の実施により、林内が多少明るくなった。
 ・表土はスギの落葉等の層に厚く覆われている。
 ・施業前から下層植生が比較的多く見られたが、更に増加している。

・開空度は、間伐後の状態を維持していたが、植被率は大きく改善された。
 ・植被率の増加により土砂の移動量が減少したものと想定される。
 ・調査区全体での木本種数も概ね維持されており、今後の針広混交林化が期待される。

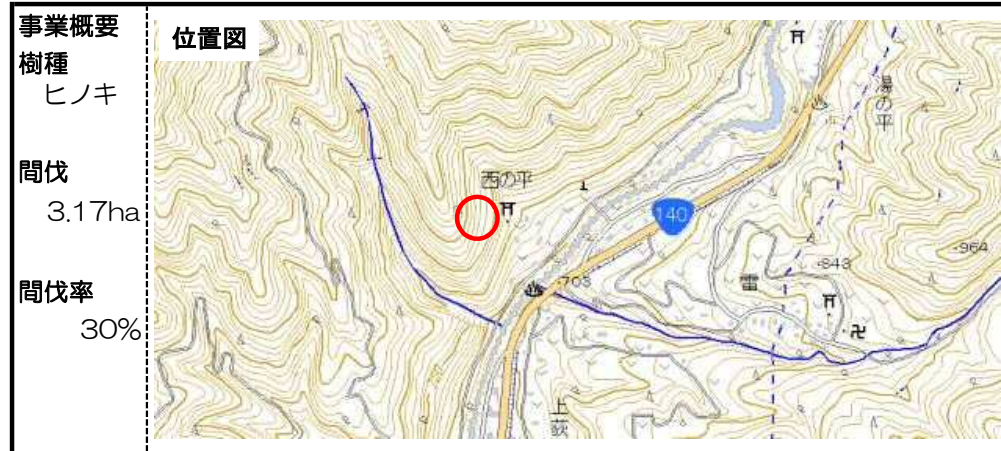
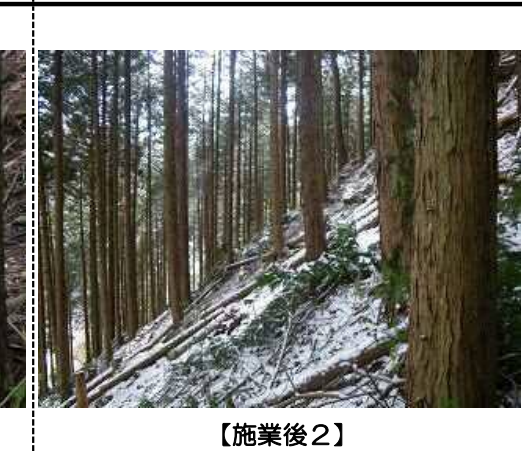
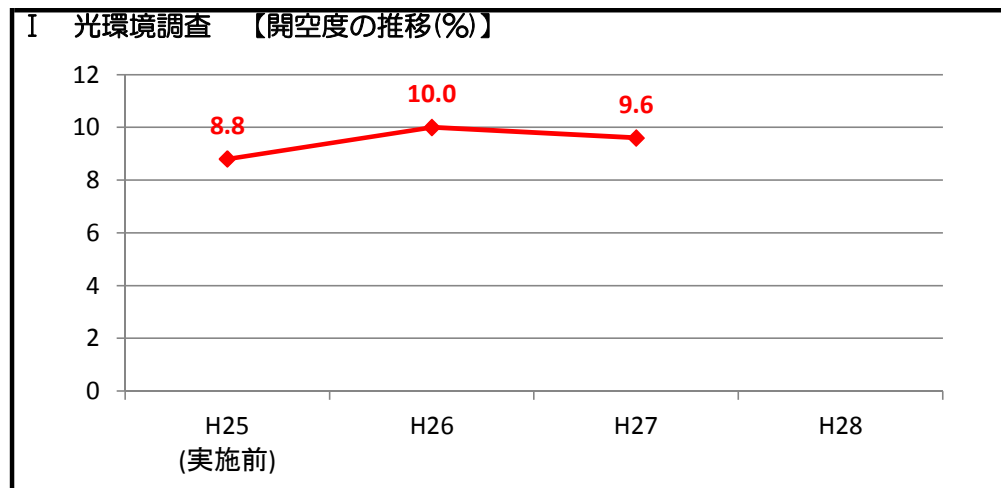
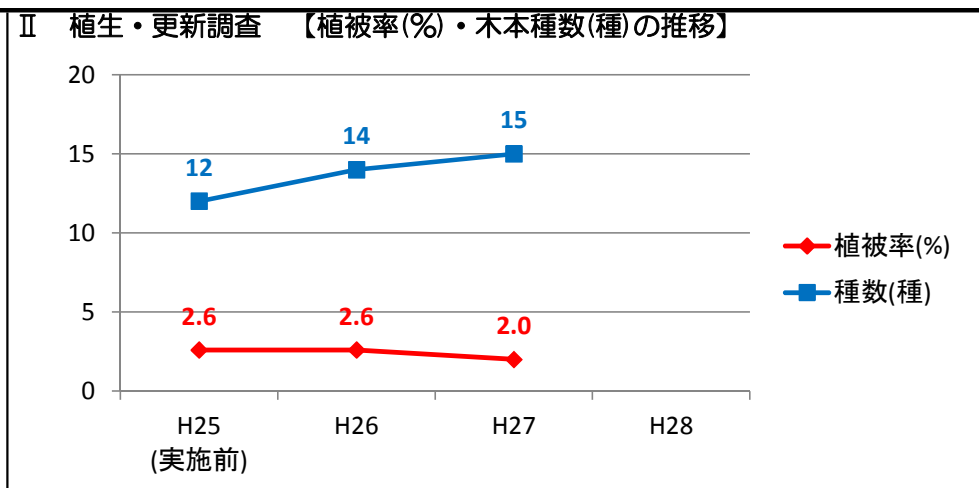
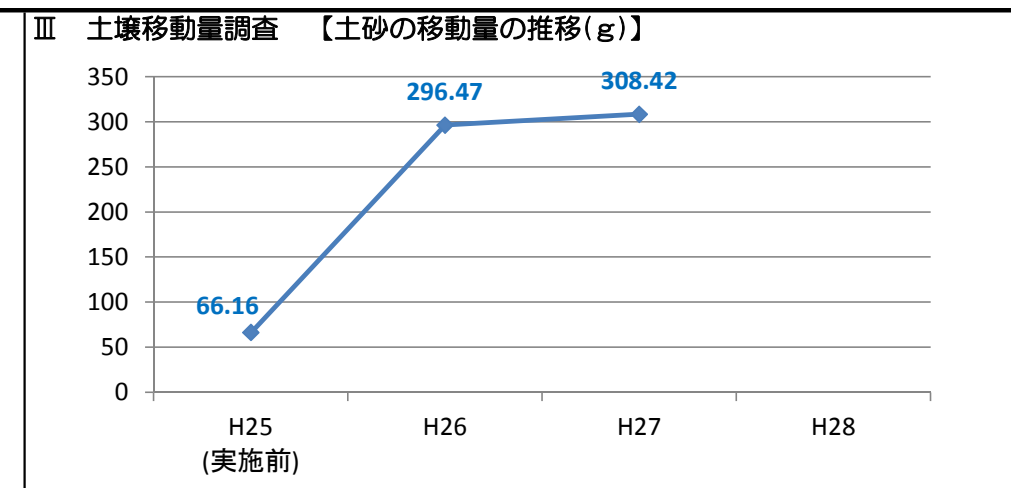
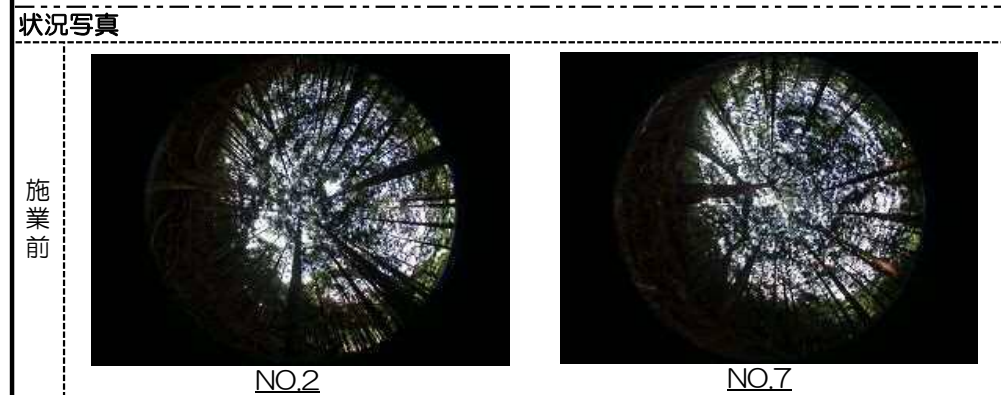
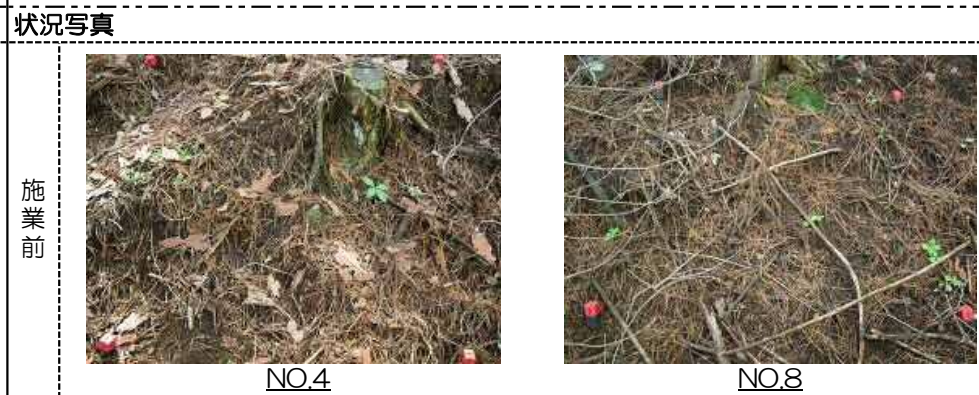
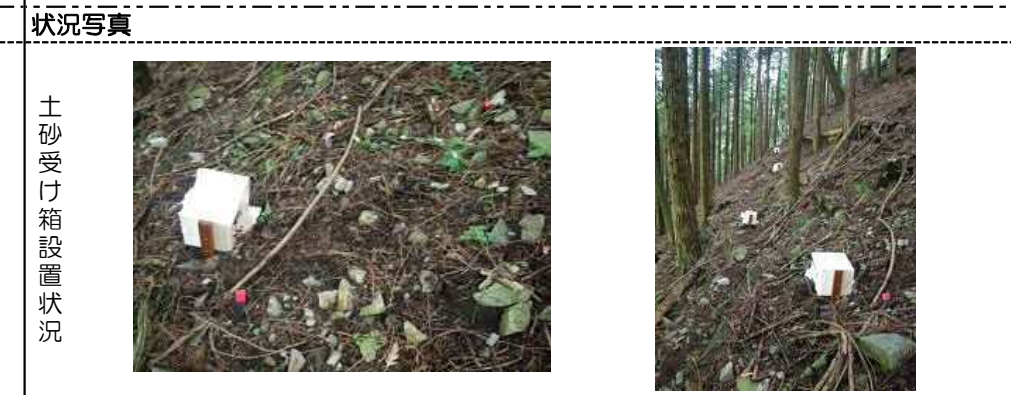
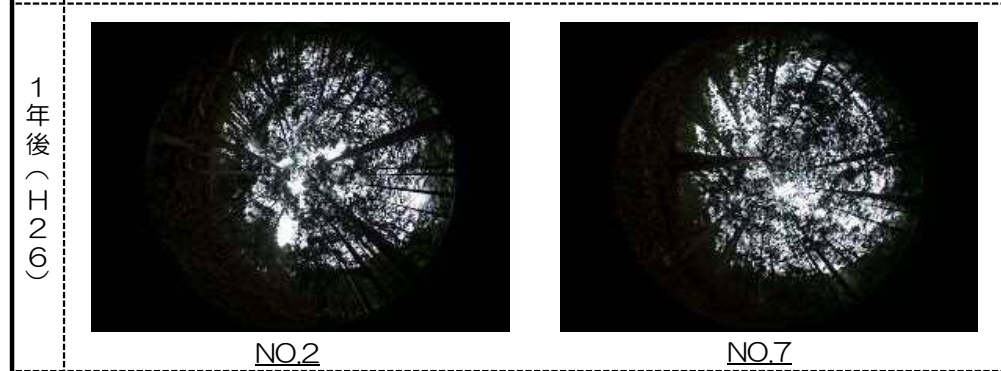
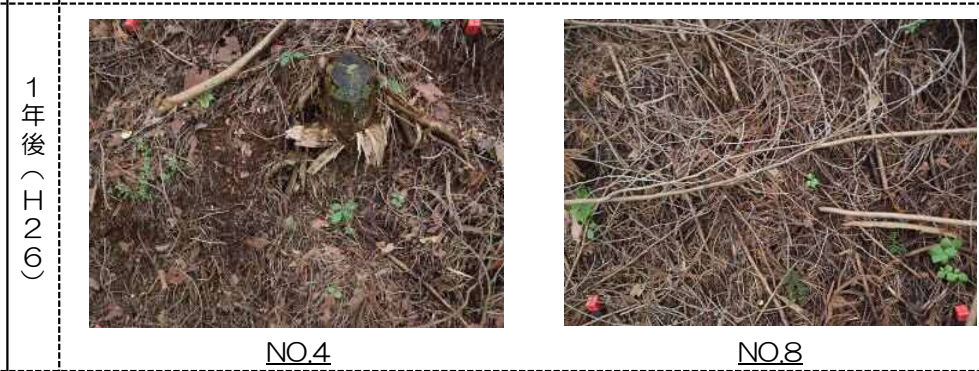
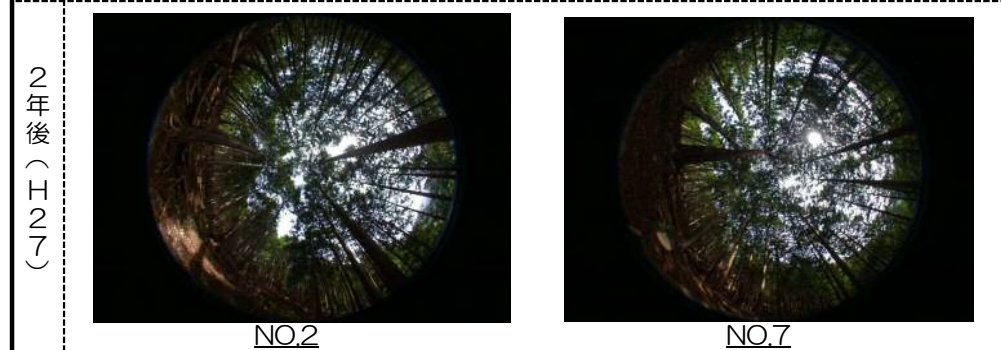
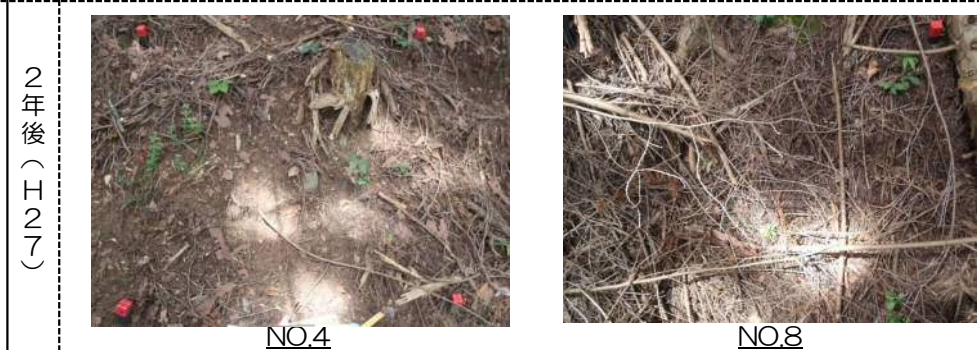
- 間伐の実施により、林内が明るくなった。
- 地表面の平均傾斜は36°と急勾配で、岩砕に覆われている部分が多い。
- 腐植層は薄い。

- 開空度は若干低下し、植被率の改善は現時点では見られていない。
- 土砂移動量の低下が見られず、植被率の改善が芳しくないことが影響していると思われる。
- 調査区全体での木本種数は増加していることから、今後の針広混交林化が期待される。
