事業効果検証のためのモニタリング調査について

森林環境税を活用して実施している森林整備について、事業実施の効果を検証するために県内の14箇所（荒廃森林再生事業12箇所、広葉樹の森づくり推進事業2箇所）においてモニタリング調査を行っています。

ここに、事業実施後2年が経過した時点での状況を報告します。

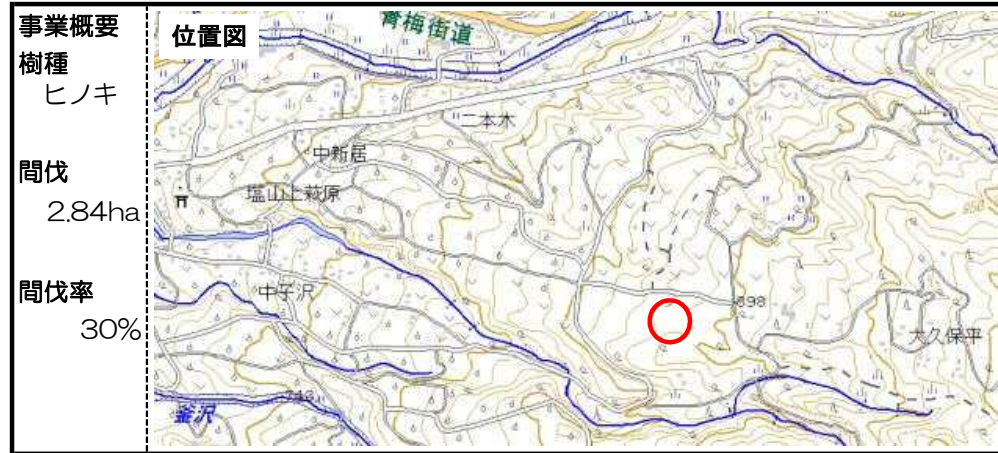
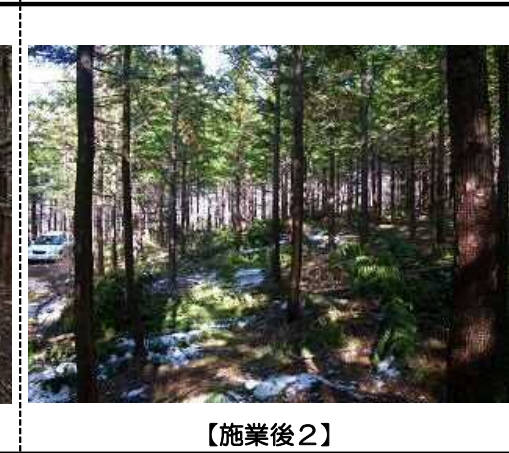
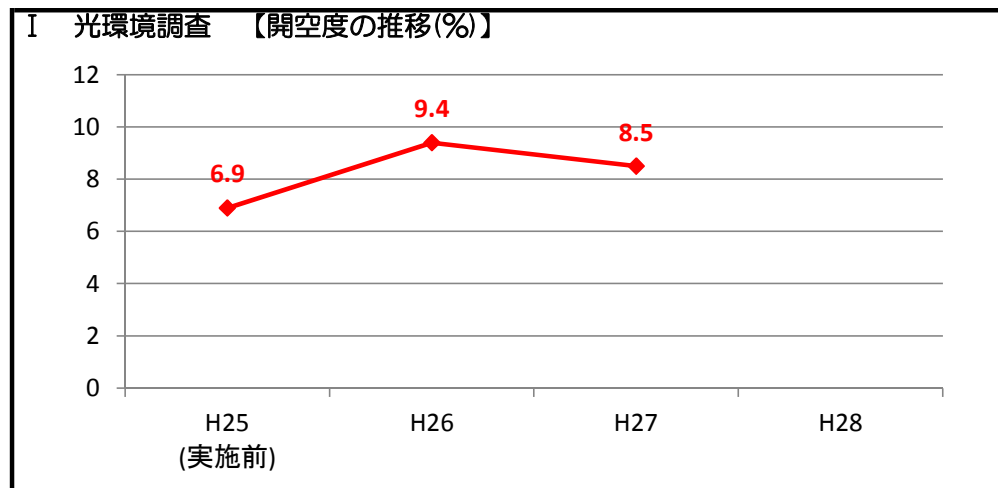
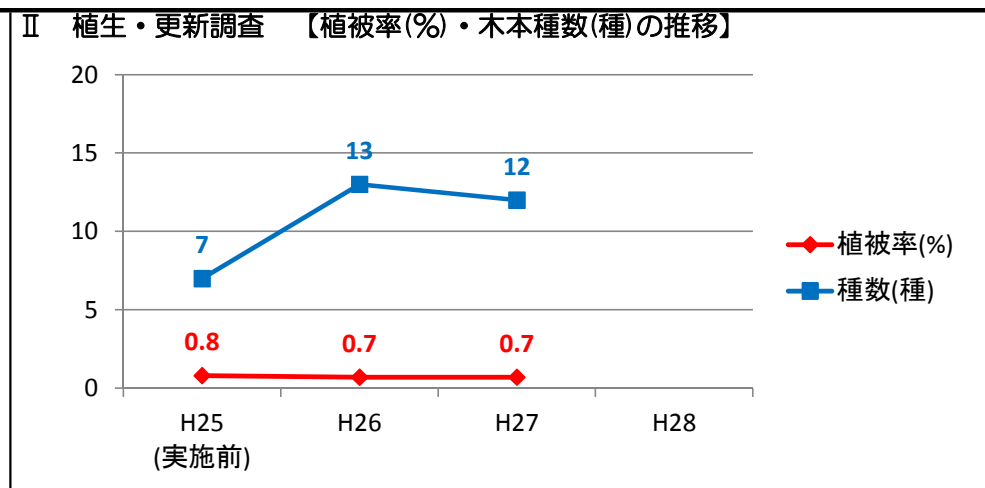
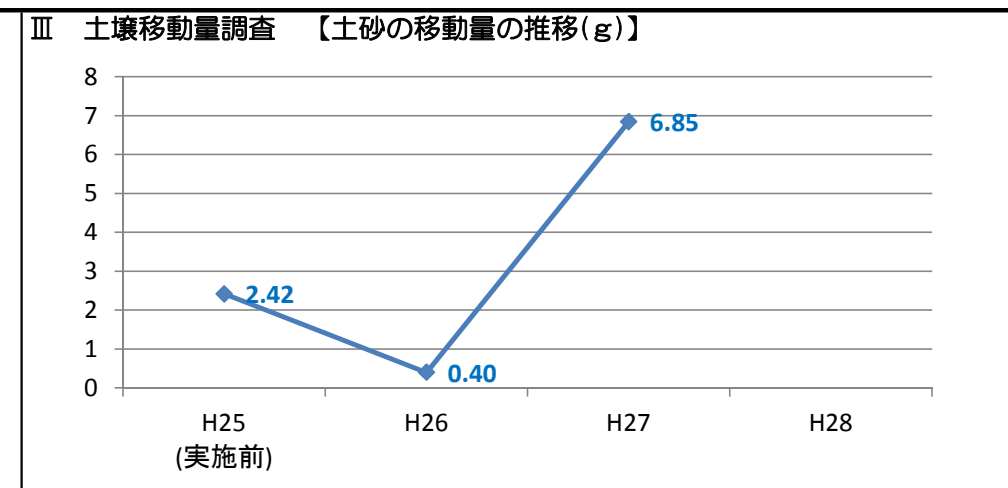
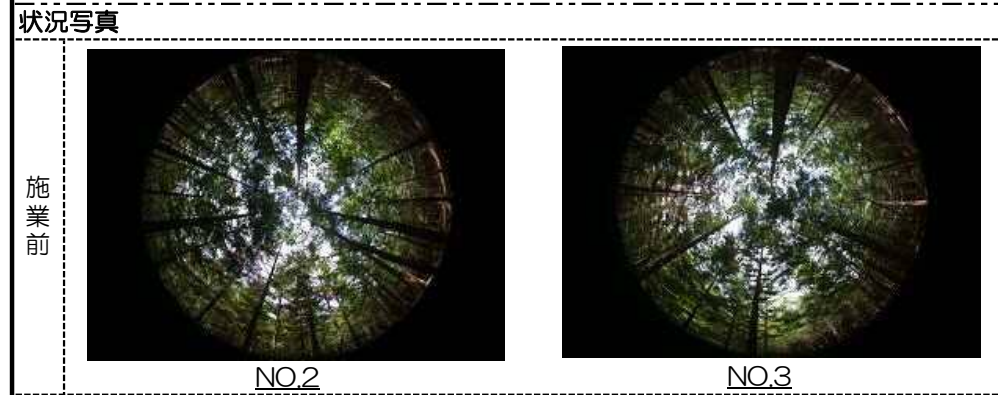
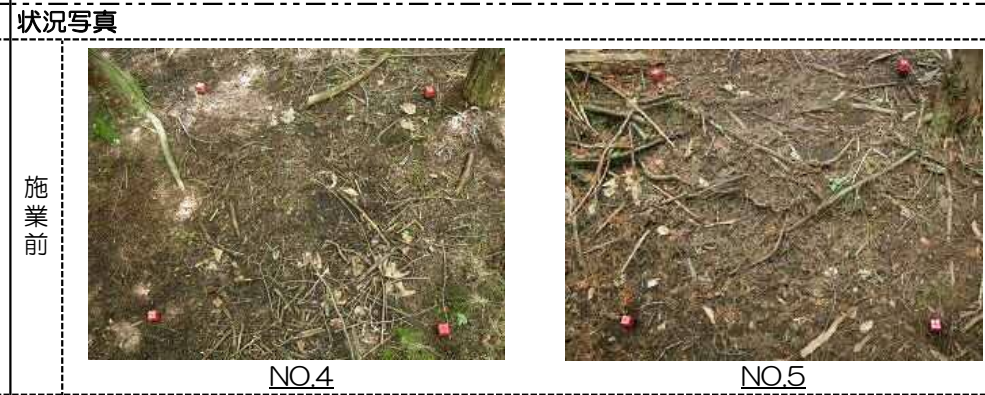
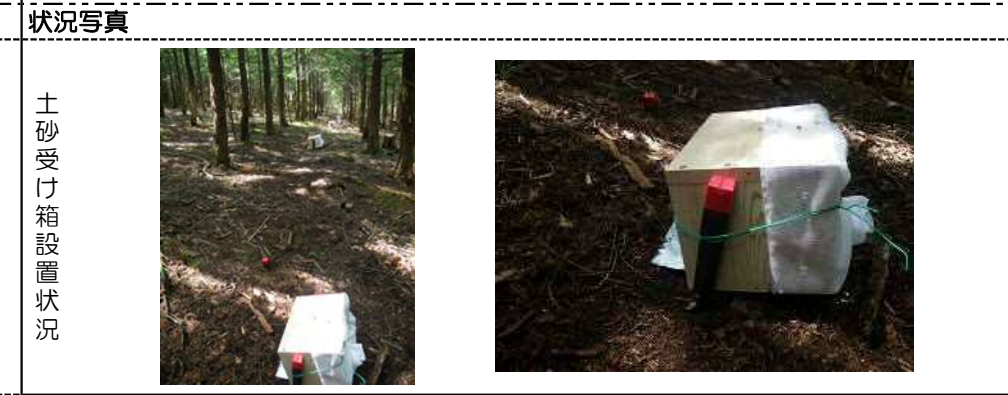
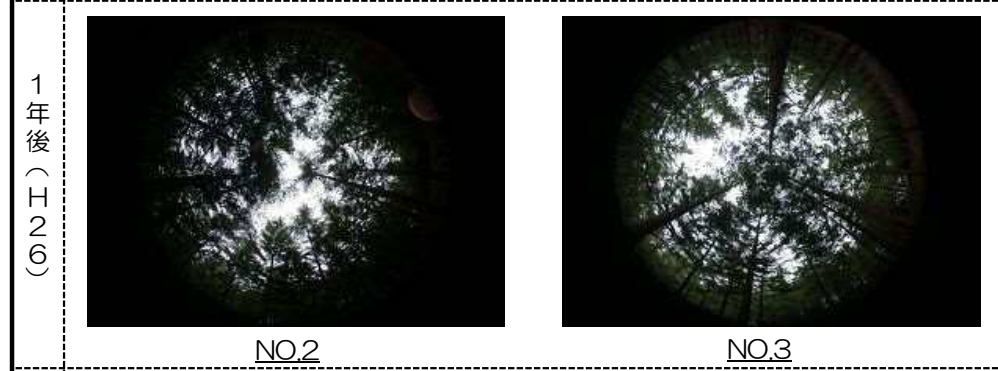
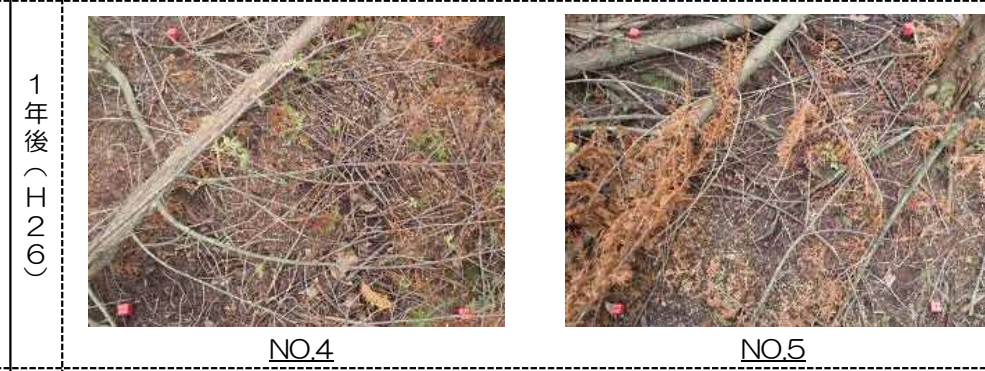
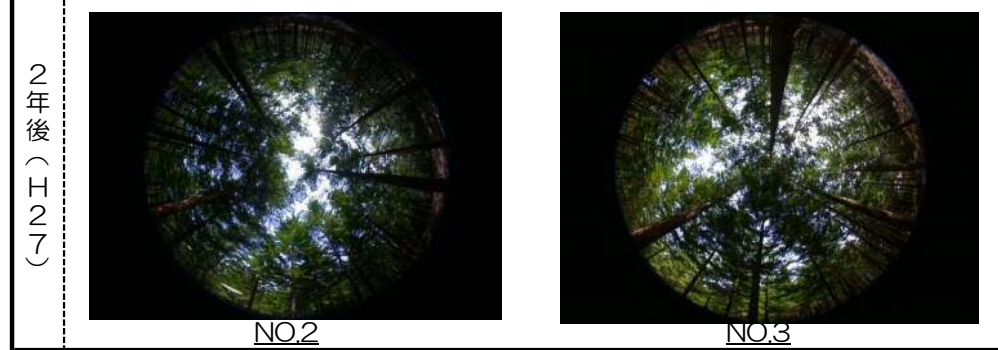
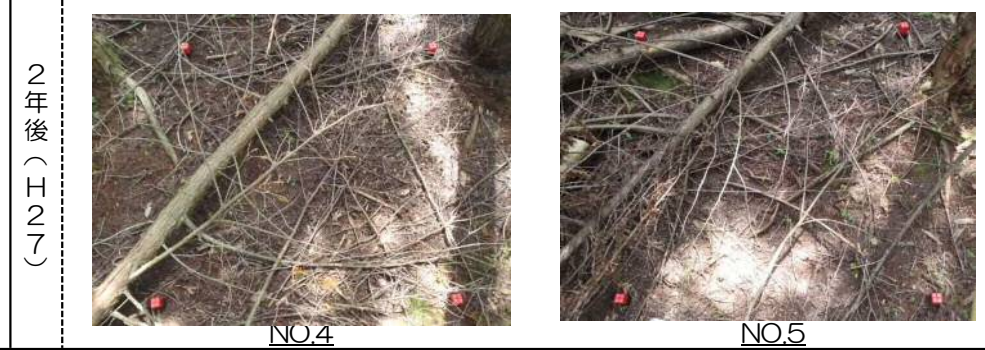
・間伐の結果、林内が明るくなった。
・腐植層は薄く、表土が露出しているが、地表面の平均傾斜が9°とほぼ平坦であるため、土壌流出は見られていない。

- ・開空度は低下し、植被率の改善は現時点では見られていない。
- ・土砂の移動量は増加したものの他の箇所と比較して軽微であり、緩傾斜地でもあるので表土浸食の形跡は見当たらない。
- ・調査区全体での木本種数は概ね維持されていることから、今後の針広混交林化が期待される。

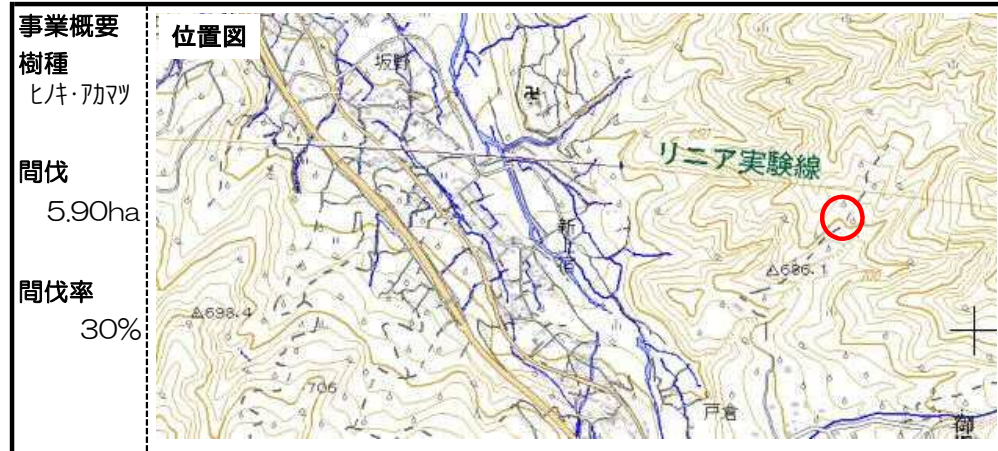
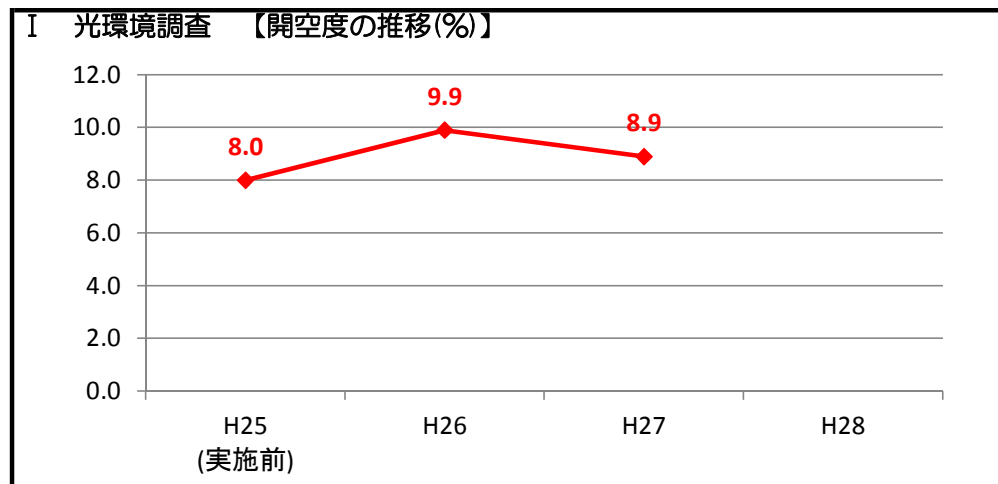
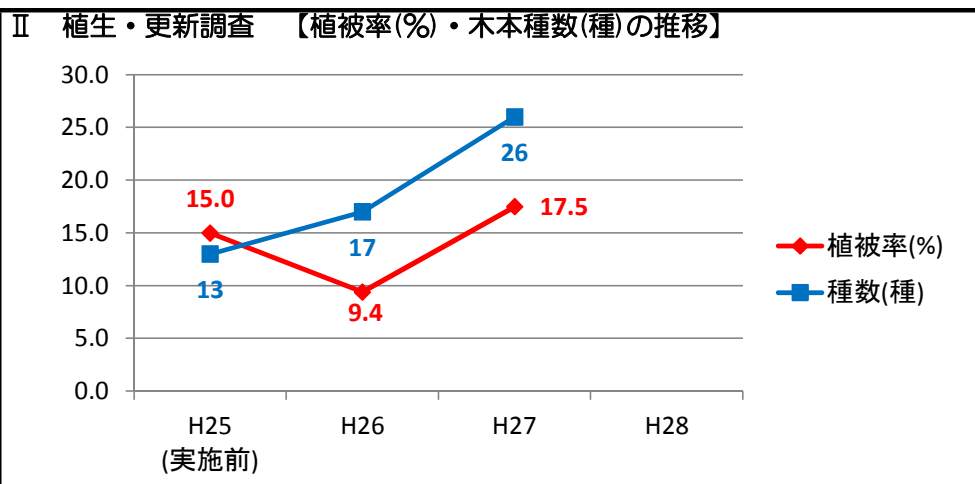
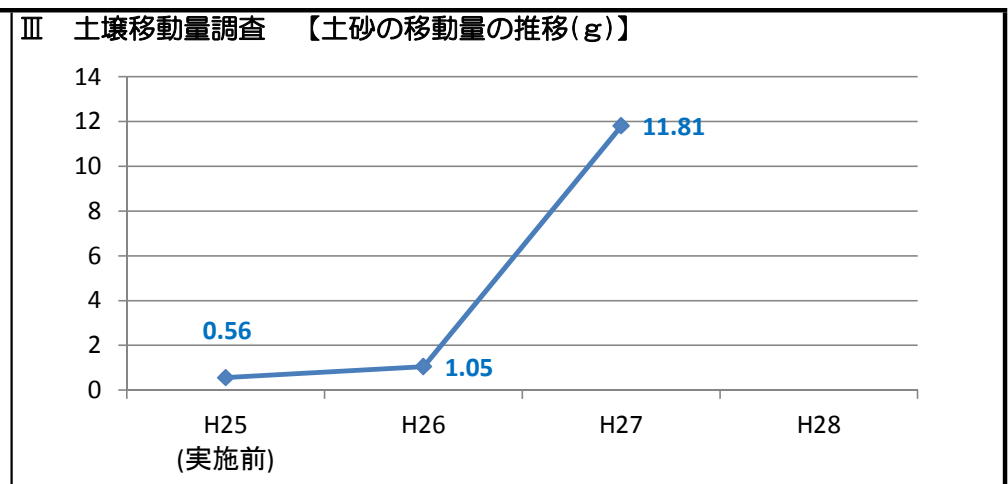
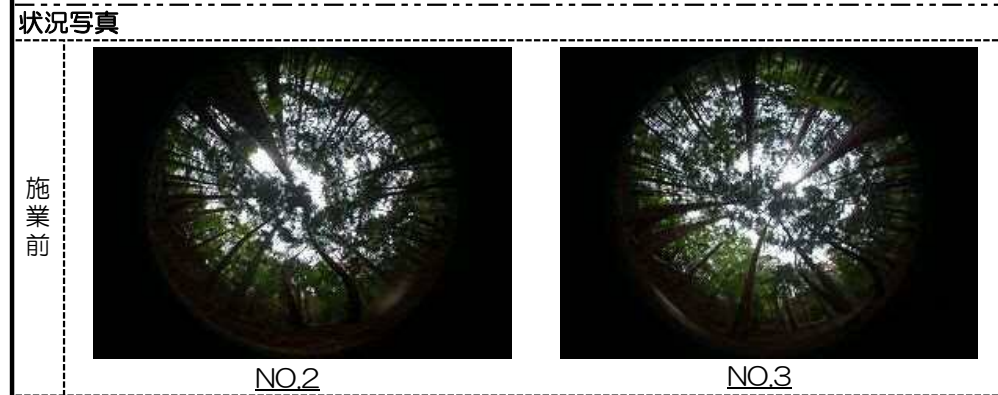
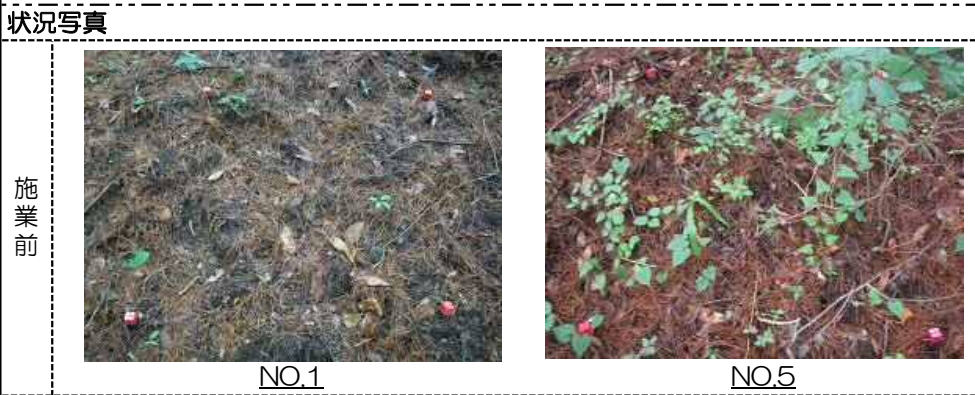
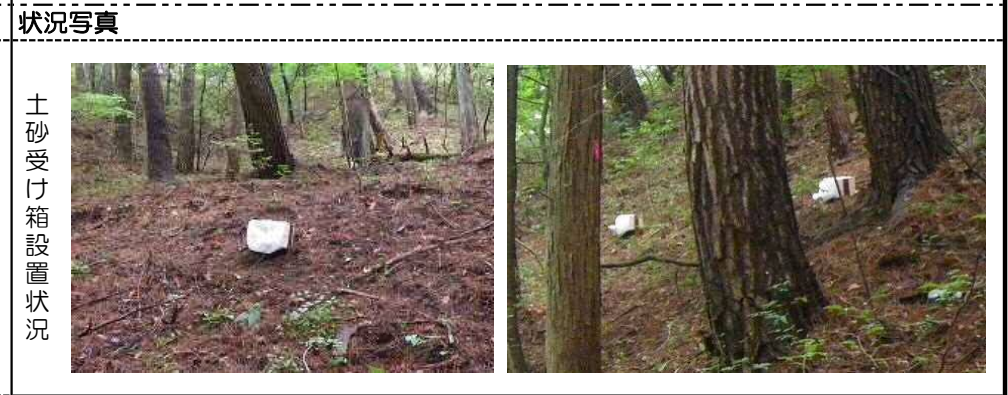
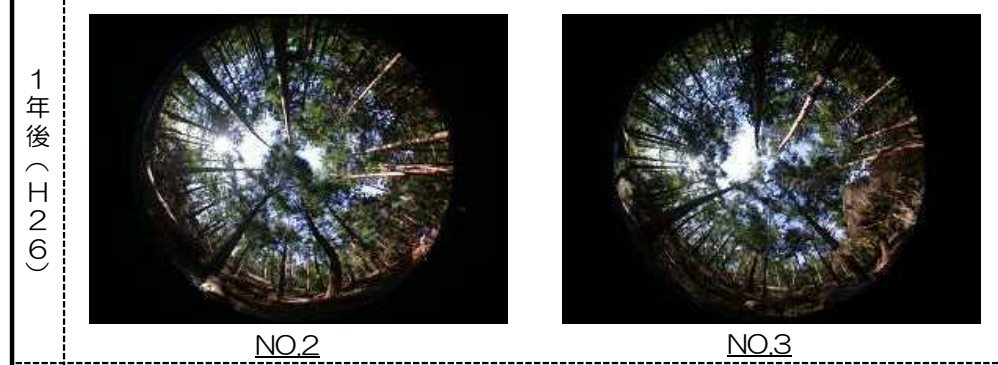
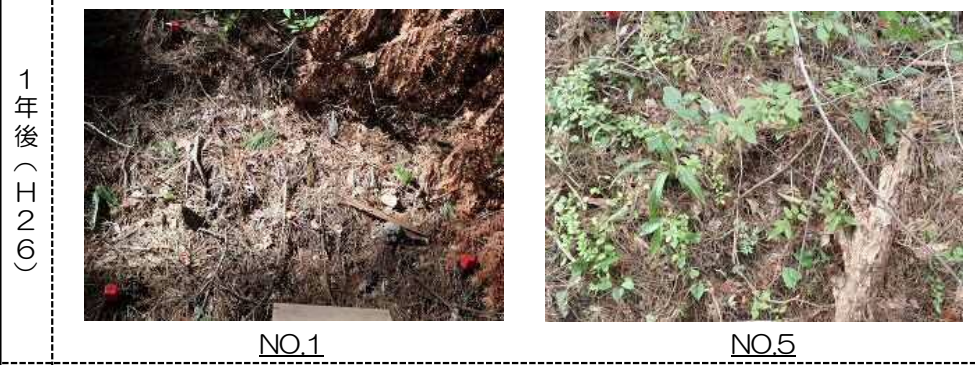
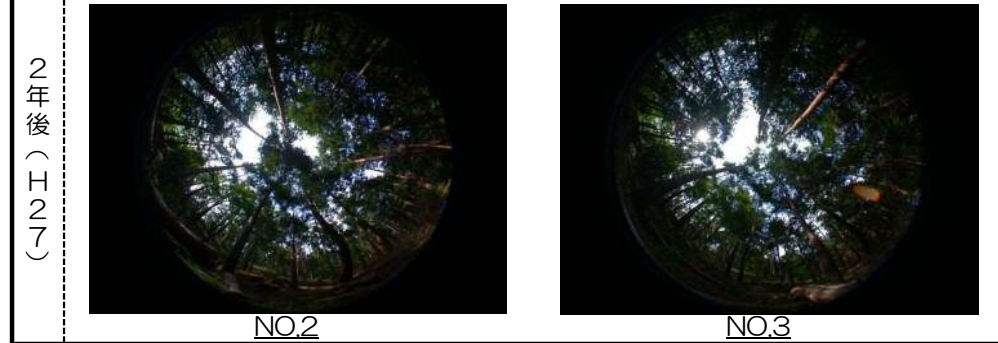
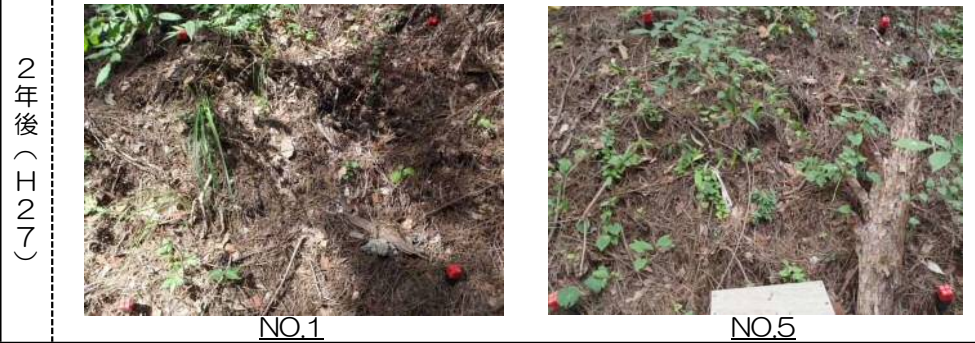
- 間伐の結果、林内がやや明るくなった。
- 地表面の平均傾斜は25°と、比較的緩勾配。
- 搬出後の残材が林内に置かれた状態になっている。
- アカマツの落葉等に表土が覆われている。

- 開空度は若干低下したが、植被率は改善された。
- 土砂の移動量は増加したものの、他の箇所と比較して軽微である。
- 調査区全体での木本種数は増加していることから、今後の針広混交林化が期待される。
