広葉樹の森づくり推進事業 モニタリング調査書

調査箇所 ⑬ 山梨市牧丘町杣口山 地内

事業概要

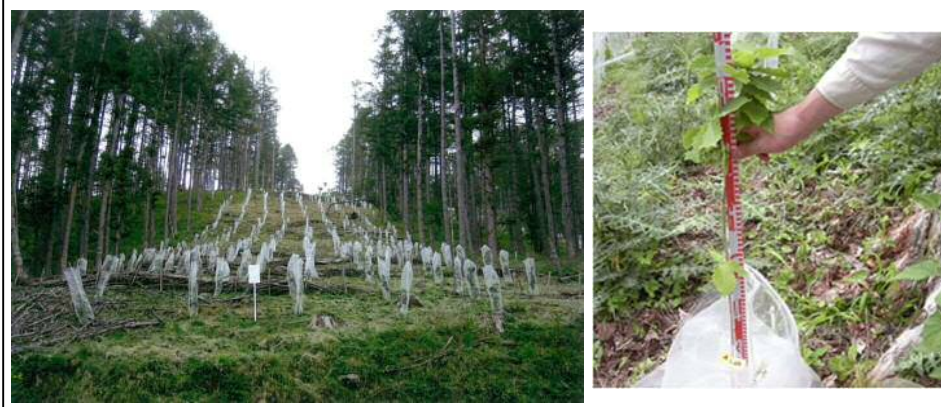
【平成26年度】

- 枯損木が1本発見されたため、今後適期に補植を行う。
- 食害防止ネットは全数が健在。
- 生育状況は、個体間で差異が認められるが、概ね良好である。

- 順調に生育している。下刈り期を中心に点検を行い、獣害の有無等を注視していく。

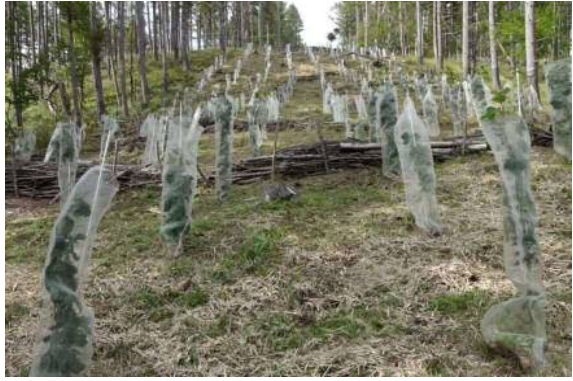
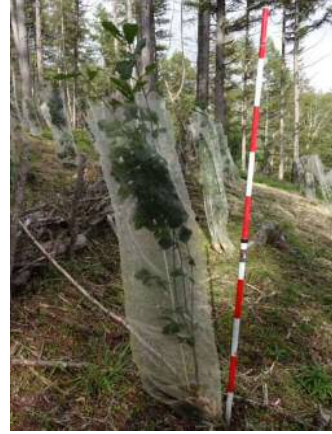
【平成28年度】

- 食害防止ネットがずり下げられ、食害を受けている植栽木が見受けられた。
- 生育状況は、食害を受けていない個体については概ね良好である。

- 食害を受けた植栽木が見受けられるので、随時、食害防止ネットの点検・補修を行い、獣害防止に努める。

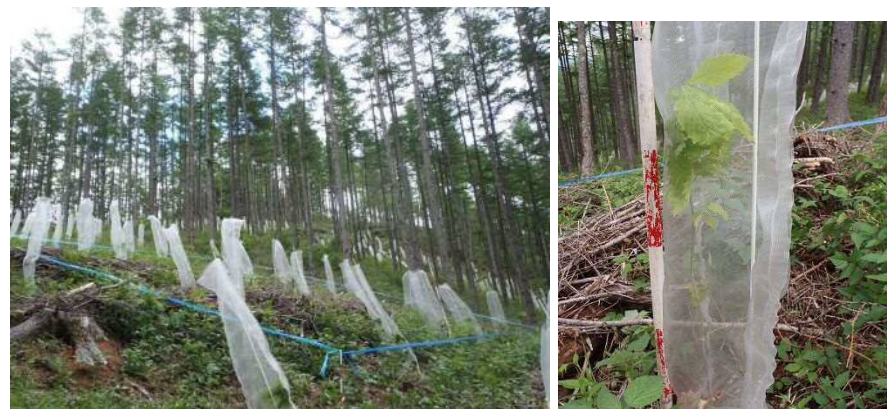
【平成25年度】

- 調査区内の2個体に展葉が見られないが、全体的に根元径、樹高ともに良好な生育状況を呈している。
- 食害防止ネットには破損は見られない。

- ほぼ順調な生育が伺われる。今後数年間は下刈りを行い、引き続き生育状況や獣害の有無等に注視していく。
- 未展葉の2個体については経過観察を行う。

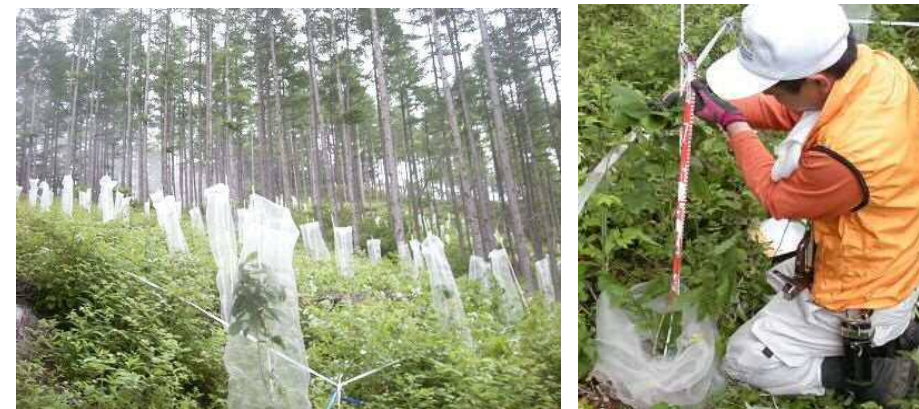
【平成26年度】

- 昨年度、展葉が見られなかった2個体が枯損し、2個体に先折れが見られた。
- 食害防止ネットには破損は見られない。
- 調査区内で食害防止を設置していないミズナラの実生個体は食害を受けていた。

- 2個体に先折れが見られたが、概ね順調に生育している。今後も下刈り期を中心に生育調査を継続する。
- 食害防止ネットの未設置個体が食害を受けていることから、ネットが効果的に機能していることが伺える。

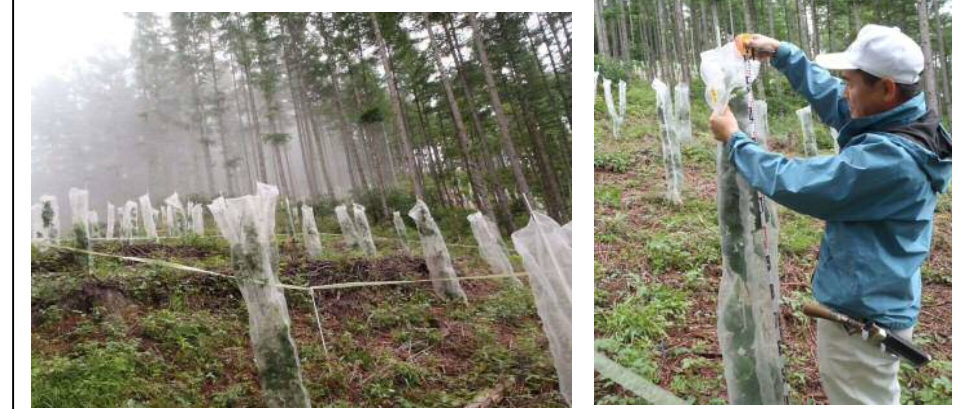
【平成27年度】

- 昨年度、一部葉がなくなり、生育状況が中庸であった1個体の枯損が確認された。
- 食害防止を設置していないミズナラの実生個体は食害を受けた結果、生育状況は不良であった。

- 概ね順調に生育していることが伺える。今後も生育調査を継続する。
- 食害防止ネットの未設置個体の食害が更に進行していることから、ネットが効果的に機能していることが伺える。
- 調査対象箇所近接地の食害防止ネットがシカによりすり下げられた形跡があることから、食害防止ネットの保守・点検を適宜行い、獣害の防止に努める。

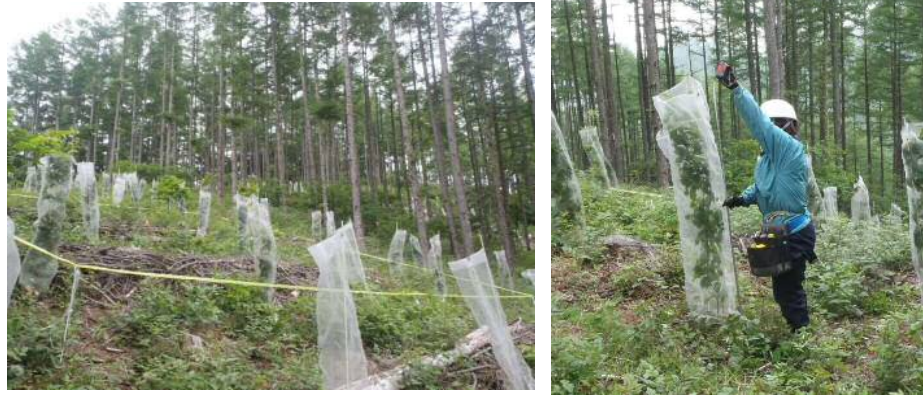
【平成28年度】

- 良好な伸長成長により食害防止ネットよりも樹高が高くなる個体が見られたが、ネットより高い位置の葉食害、先折れが多く見られた。
- 食害防止を設置していないミズナラの実生個体は食害を受け、生育状況はネット設置個体と比較して不良であった。

- 食害防止ネットの未設置個体において食害を受けていることから、ネットが効果的に機能していることが確認された。
- 調査対象木は概ね順調に生育していることが伺えるが、樹高がネットより高い個体の先端に食害を受けているため、対策の検討が必要と思われる。今後も生育調査を継続する。
- 調査対象箇所近接地の食害防止ネットがシカによりすり下げられ、食害を受けた形跡があることから、食害防止ネットの保守・点検を適宜行い、獣害の防止に努める。
