広葉樹の森づくり推進事業 モニタリング調査

調査箇所 山梨市牧丘町袖口山 地内

調査箇所 南巨摩郡富士川町平林奥仙重

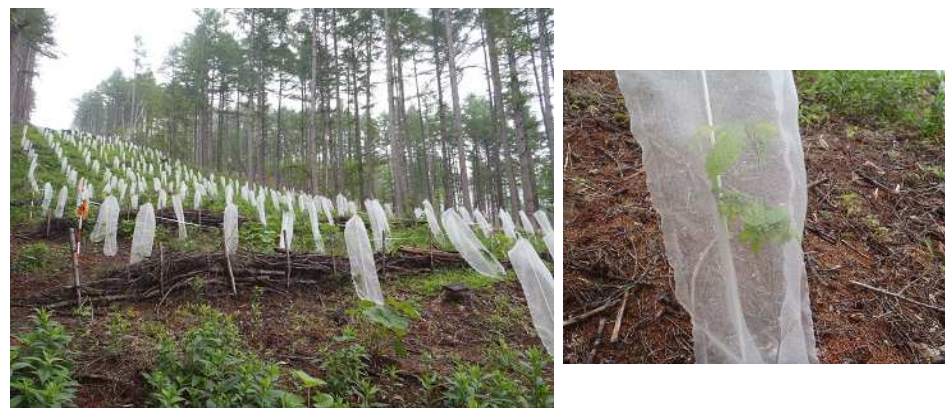
【平成25年度】

【調査結果】
 ・調査区内の全個体が展葉し、根元径、樹高ともに良好な生育状況を呈している。
 ・食害防止ネットにも破損は見られない。

【所見】
 ・順調な生育が伺われる。今後数年間は下刈りを行い、引き続き生育状況や獣害の有無等に注視していく。

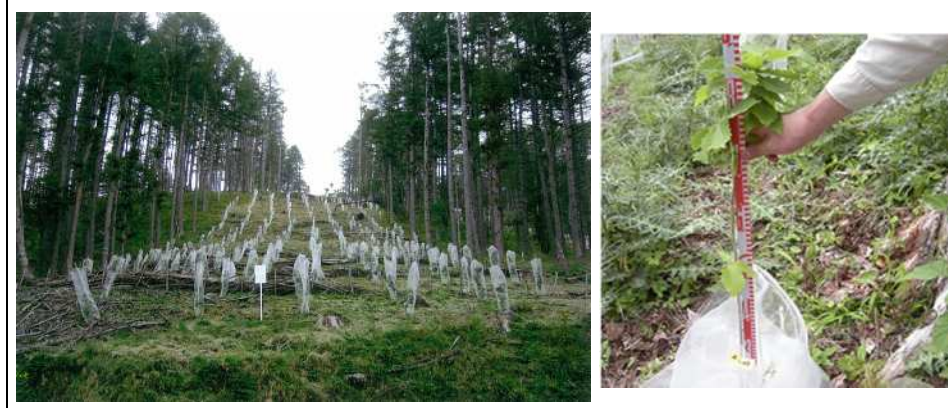
【平成26年度】

【調査結果】
 ・枯損木が1本発見されたため、今後適期に補植を行う。
 ・食害防止ネットは全数が健全。
 ・生育状況は、個体間で差異が認められるが、概ね良好である。

【所見】
 ・順調に生育している。下刈り期を中心に点検を行い、獣害の有無等を注視していく。

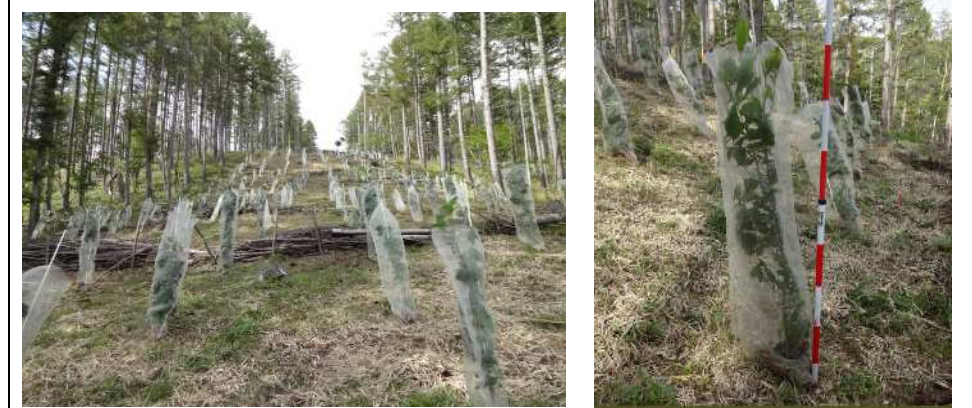
【平成27年度】

【調査結果】
 ・新たに枯損木1本発見されたため、今後適期に補植を行う。
 ・新たな枯損箇所の食害防止ネットに破損が見られた。
 ・生育状況は、各個体間とも、良好である。

【所見】
 ・順調に生育している。随時、食害防止ネットの点検を行い、獣害の有無等を注視していく。

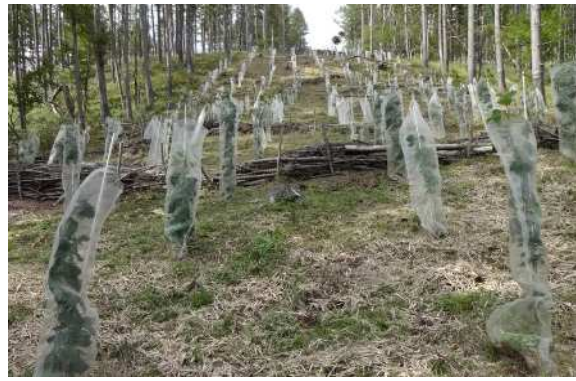
【平成28年度】

- ・ 食害防止ネットがずり下げられ、食害を受けている植栽木が見受けられた。
- ・ 生育状況は、食害を受けていない個体については概ね良好である。

- ・ 食害を受けた植栽木が見受けられるので、随時、食害防止ネットの点検・補修を行い、獣害防止に努める。

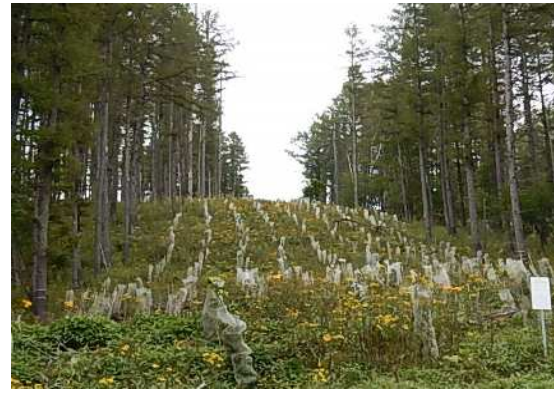
【平成29年度】

- ・ 食害防止ネットがずり下げられ、食害を受けている植栽木が見受けられた。
- ・ 新たに枯損木1本発見された。
- ・ 生育状況は、食害を受けていない個体については概ね良好である。
- ・ 春先に現地確認のうえ、ネット補修を行う。

- ・ 調査対象木は概ね順調に生育していることが伺える。
- ・ 樹高がネットより高くなる個体が出現し始めたので、先端の食害等を含めた生育調査を継続する。
- ・ 食害防止ネットがシカによりずり下げられ、食害を受けた形跡があることから、食害防止ネットの保守・点検を適宜行い、獣害の防止に努める。

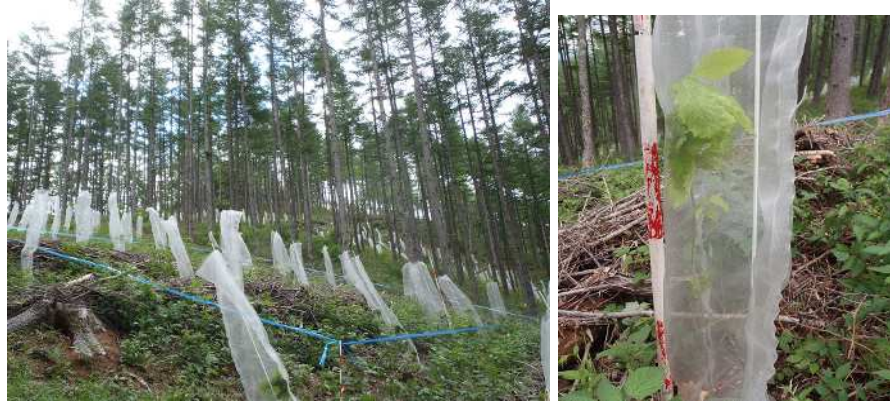
【平成25年度】

- 調査区内の2個体に展葉が見られないが、全体的に根元径、樹高ともに良好な生育状況を呈している。
- 食害防止ネットには破損は見られない。

- ほぼ順調な生育が伺われる。今後数年間は下刈りを行い、引き続き生育状況や獣害の有無等に注視していく。
- 未展葉の2個体については経過観察を行う。

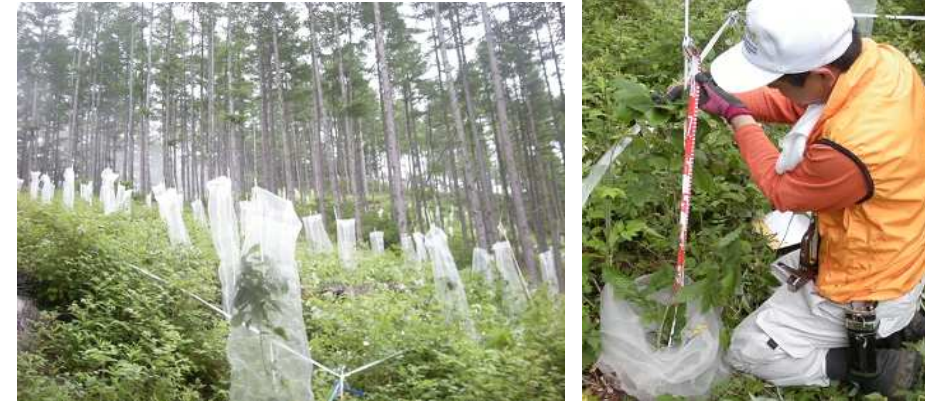
【平成26年度】

- 昨年度、展葉が見られなかった2個体が枯損し、2個体に先折れが見られた。
- 食害防止ネットには破損は見られない。
- 調査区内で食害防止を設置していないミズナラの実生個体は食害を受けていた。

- 2個体に先折れが見られたが、概ね順調に生育している。今後も下刈り期を中心に生育調査を継続する。
- 食害防止ネットの未設置個体が食害を受けていることから、ネットが効果的に機能していることが伺える。

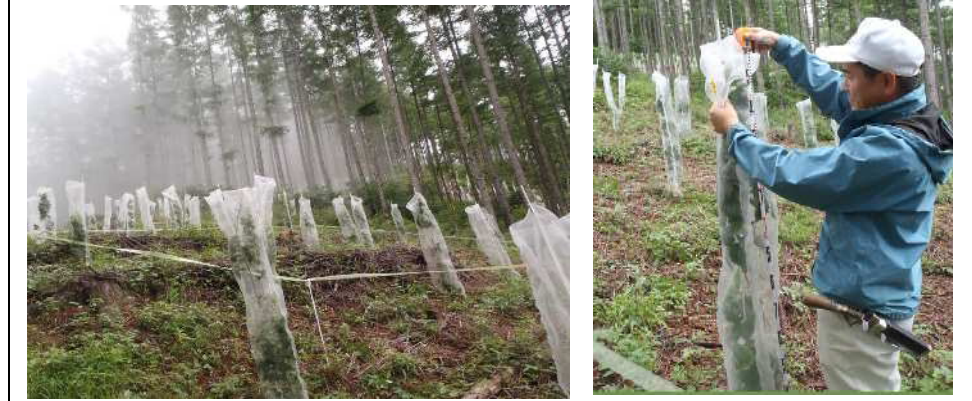
【平成27年度】

- 昨年度、一部葉がなくなり、生育状況が中庸であった1個体の枯損が確認された。
- 食害防止を設置していないミズナラの実生個体は食害を受けた結果、生育状況は不良であった。

- 概ね順調に生育していることが伺える。今後も生育調査を継続する。
- 食害防止ネットの未設置個体の食害が更に進行していることから、ネットが効果的に機能していることが伺える。
- 調査対象箇所近接地の食害防止ネットがシカによりずり下げられた形跡があることから、食害防止ネットの保守・点検を適宜行い、獣害の防止に努める。

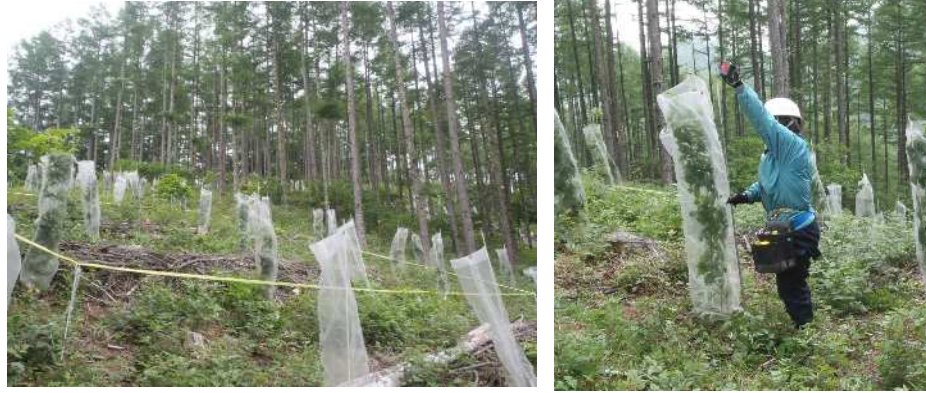
【平成28年度】

- ・良好な伸長成長により食害防止ネットよりも樹高が高くなる個体が見られたが、ネットより高い位置の葉食害、先折れが多く見られた。
- ・食害防止を設置していないミズナラの実生個体は食害を受け、生育状況はネット設置個体と比較して不良であった。

- ・食害防止ネットの未設置個体において食害を受けていることから、ネットが効果的に機能していることが確認された。
- ・調査対象木は概ね順調に生育していることが伺えるが、樹高がネットより高い個体の先端に食害を受けているため、対策の検討が必要と思われる。今後も生育調査を継続する。
- ・調査対象箇所近接地の食害防止ネットがシカによりずり下げられ、食害を受けた形跡があることから、食害防止ネットの保守・点検を適宜行い、獣害の防止に努める。

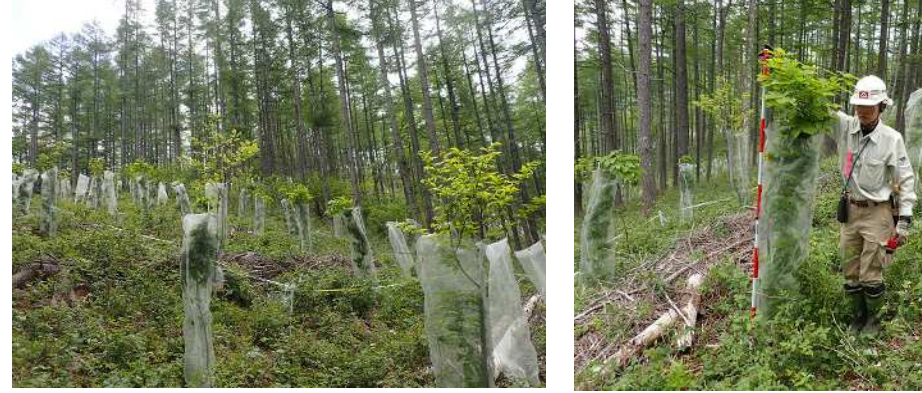
【平成29年度】

- ・概ね良好に伸長成長・肥大成長している。
- ・一部葉食害、先折れ跡があるが、新たな被害木はない。
- ・実生のミズナラは食害により枯損した。

- ・食害防止ネットの未設置個体において食害を受けていることから、ネットが効果的に機能していることが確認された。
- ・調査対象木は概ね順調に生育していることが伺える。
- ・樹高がネットより高い個体の先端は食害を受けているものの、現時点では大きな影響にはなっていない。今後も生育調査を継続する。
- ・調査対象箇所近接地の食害防止ネットがシカによりずり下げられ、食害を受けた形跡があることから、食害防止ネットの保守・点検を適宜行い、獣害の防止に努める。
