森林環境保全基金事業実施箇所調書

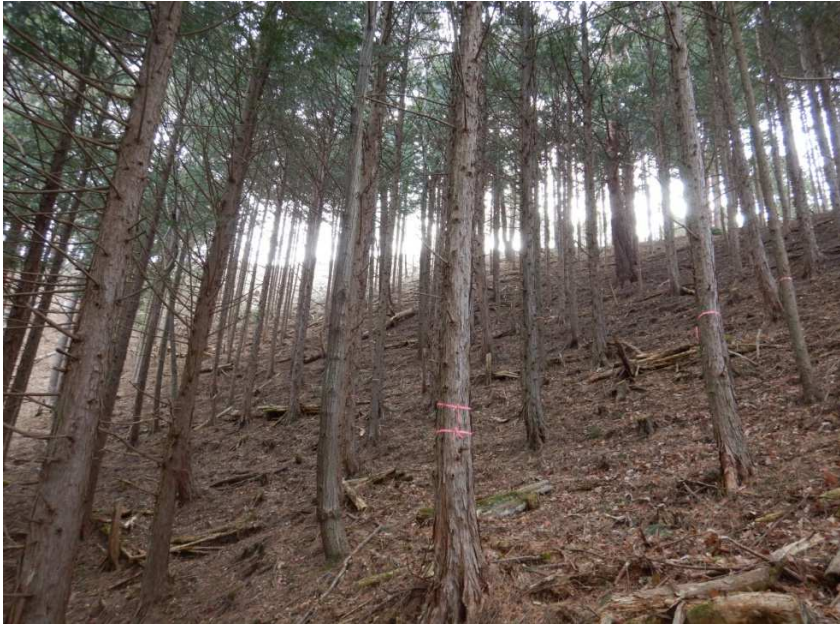
実施年度	R2年度
事業名	荒廃森林再生事業		事業主体 中央森林組合
箇所名	甲府市草鹿沢町眠久保		事業内容 間伐、獣害防除
事業概要	樹種	ヒノキ	事業の 必要性 当箇所は、間伐が適切に行われなかったため、林内が暗く、下層植生が見られない不健全な森林であった。 このため、本事業により間伐を実施し、樹木の健全な成長に必要な空間の確保と、適度な陽光を林床に入れて、下層植生の回復を促し、針広混交林へと誘導を図る。
	林齢	35年生	
	実施面積	0.82 ha	
	作業道延長		
	事業費	499,020 円	
事業の実施状況	【事業実施後の効果】		
	<ul style="list-style-type: none"> ・混み合っていた林内に空間ができ、多くの陽光が林床に届くようになった。 ・今後は下層植生の回復が進み、健全な針広混交林への移行が期待できる。 ・獣害防除が施工され、樹木の健全な成長が期待できる。 		
事業の実施状況	【着工前】

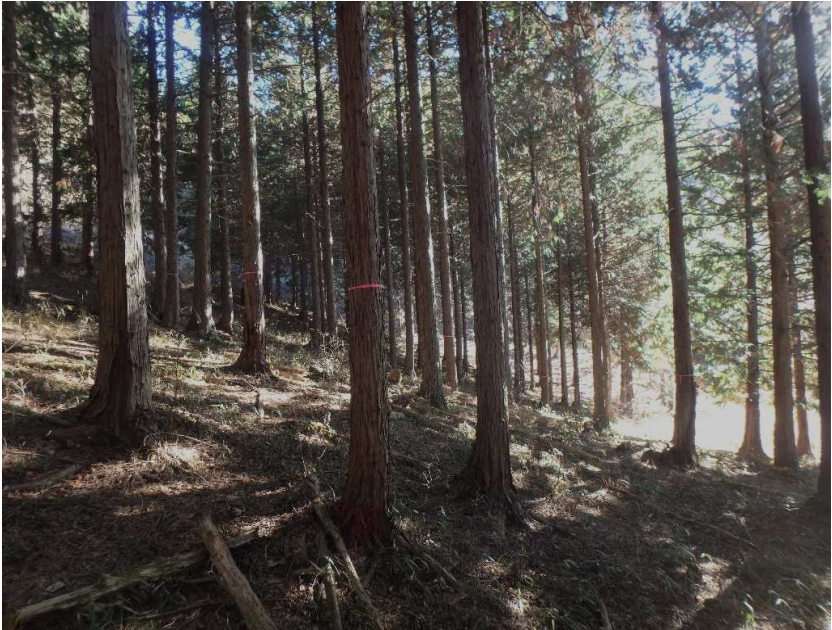
実施年度	R2年度
事業名	荒廃森林再生事業		事業主体	峡北森林組合
箇所名	韮崎市旭町上条北割甘利山		事業内容	間伐
事業概要	樹種	ヒノキ	事業の 必要性	当箇所は、間伐が適切に行われなかったため、林内が暗く、下層植生が見られない不健全な森林であった。このため、本事業により間伐を実施し、樹木の健全な成長に必要な空間の確保と、適度な陽光を林床に入れて、下層植生の回復を促し、針広混交林へと誘導を図る。
	林齢	38年生		
	実施面積	0.63 ha		
	作業道延長			
	事業費	200,946 円		
事業の実施状況	【事業実施後の効果】			
	<ul style="list-style-type: none"> ・混み合っていた林内に空間ができ、多くの陽光が林床に届くようになった。 ・今後は下層植生の回復が進み、健全な針広混交林への移行が期待できる。 			
事業の実施状況	【着工前】

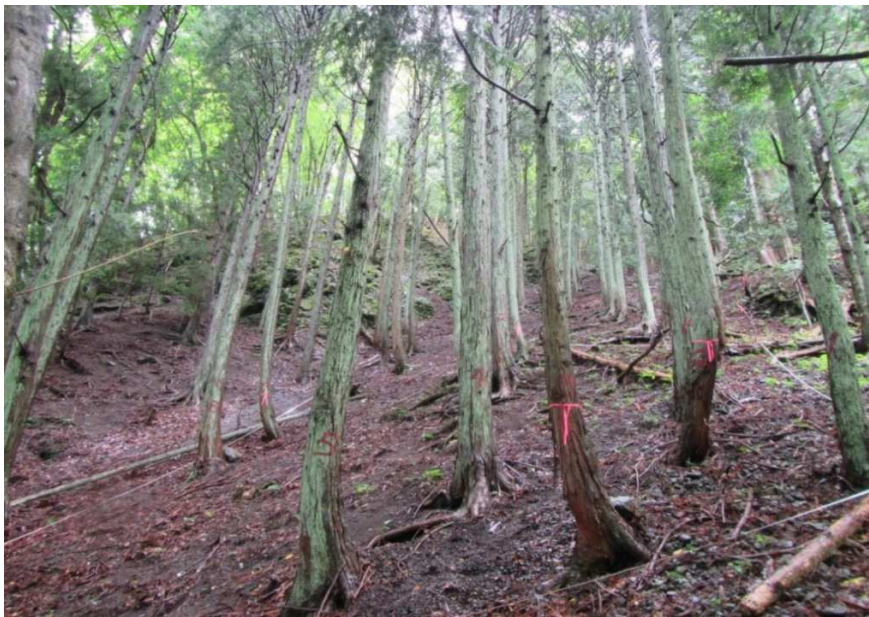
実施年度	R2年度
事業名	荒廃森林再生事業		事業主体 中央森林組合
箇所名	南アルプス市平岡坂額		事業内容 間伐、獣害防除
事業概要	樹種	ヒノキ	事業の 必要性 当箇所は、間伐が適切に行われなかったため、林内が暗く、下層植生が見られない不健全な森林であった。 このため、本事業により間伐を実施し、樹木の健全な成長に必要な空間の確保と、適度な陽光を林床に入れて、下層植生の回復を促し、針広混交林へと誘導を図る。
	林齢	45年生	
	実施面積	0.32 ha	
	作業道延長		
	事業費	258,310 円	
事業の実施状況	【事業実施後の効果】		
	<ul style="list-style-type: none"> ・混み合っていた林内に空間ができ、多くの陽光が林床に届くようになった。 ・今後は下層植生の回復が進み、健全な針広混交林への移行が期待できる。 ・獣害防除が施工され、樹木の健全な成長が期待できる。 		
事業の実施状況	【着工前】

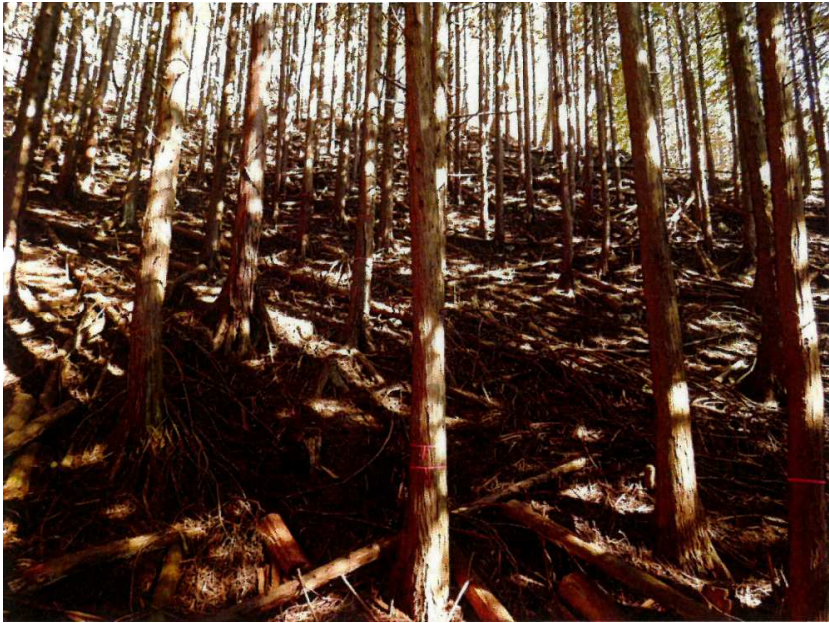
実施年度	R2年度
事業名	荒廃森林再生事業		事業主体	中央森林組合
箇所名	笛吹市一宮町土塚地内		事業内容	間伐、獣害防除
事業概要	樹種	ヒノキ	事業の 必要性	当箇所は、間伐が適切に行われなかったため、林内が暗く、下層植生が見られない不健全な森林であった。このため、本事業により間伐を実施し、樹木の健全な成長に必要な空間の確保と、適度な陽光を林床に入れて、下層植生の回復を促し、針広混交林へと誘導を図る。
	林齢	28年生		
	実施面積	3.01 ha		
	作業道延長	—		
	事業費	1,514,700 円		
事業の実施状況	【事業実施後の効果】			
	<ul style="list-style-type: none"> ・混み合っていた林内に空間ができ、多くの陽光が林床に届くようになった。 ・今後は下層植生の回復が進み、健全な針広混交林への移行が期待できる。 ・獣害防除が施工され、樹木の健全な成長が期待できる。 			
事業の実施状況	【着工前】

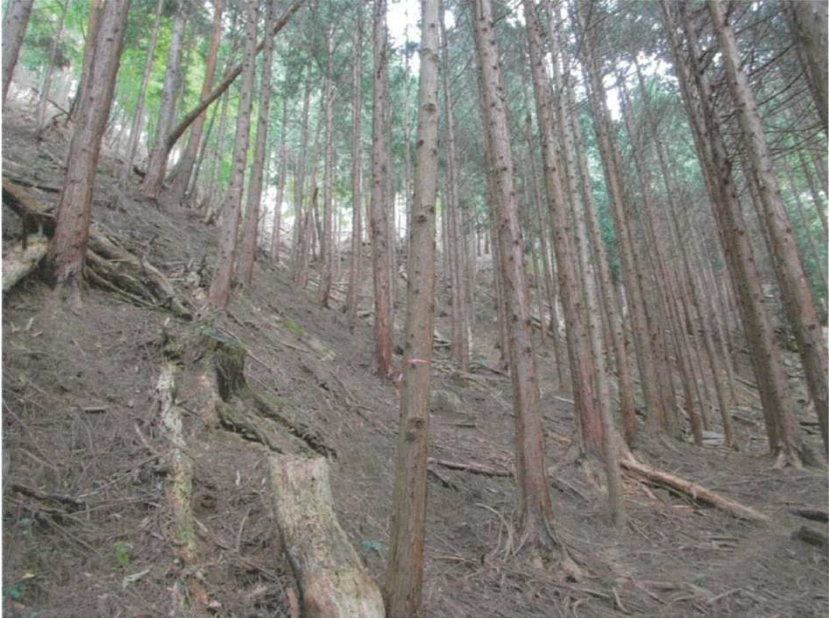
森林環境保全基金事業実施箇所調書			実施年度	R2年度
事業名	荒廃森林再生事業		事業主体	峡東森林組合
箇所名	甲州市大和町初鹿野地内		事業内容	間伐、獣害防除
事業概要	樹種	ヒノキ	事業の 必要性	当箇所は、間伐が適切に行われなかったため、林内が暗く、下層植生が見られない不健全な森林であった。このため、本事業により間伐を実施し、樹木の健全な成長に必要な空間の確保と、適度な陽光を林床に入れて、下層植生の回復を促し、針広混交林へと誘導を図る。
	林齢	35年生		
	実施面積	0.29 ha		
	作業道延長	—		
	事業費	175,123 円		
事業の実施状況	【事業実施後の効果】			
	<ul style="list-style-type: none"> ・混み合っていた林内に空間ができ、多くの陽光が林床に届くようになった。 ・今後は下層植生の回復が進み、健全な針広混交林への移行が期待できる。 ・獣害防除が施工され、樹木の健全な成長が期待できる。 			
事業の実施状況	【着工前】

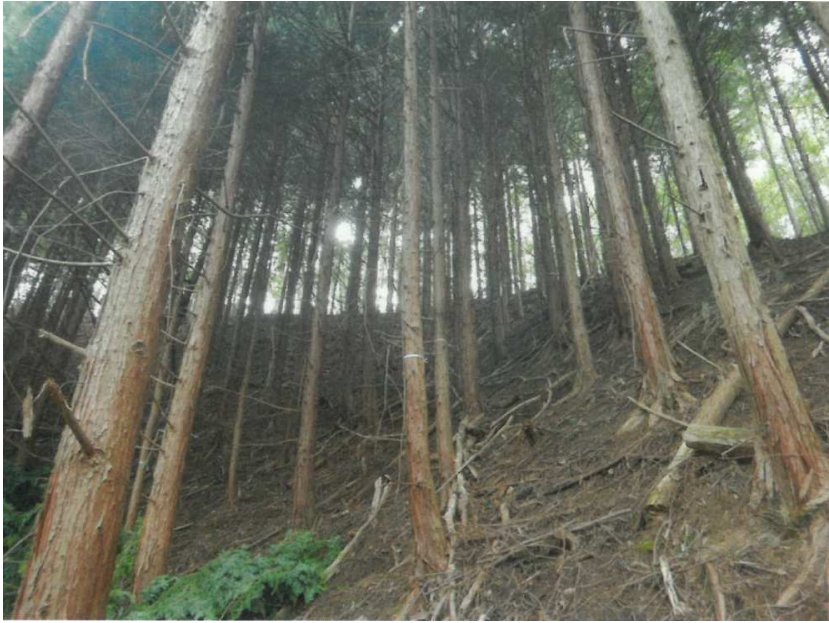
森林環境保全基金事業実施箇所調書			実施年度	R2年度
事業名	荒廃森林再生事業		事業主体	峡東森林組合
箇所名	甲州市大和町初鹿野地内		事業内容	間伐、獣害防除
事業概要	樹種	ヒノキ	事業の 必要性	当箇所は、間伐が適切に行われなかったため、林内が暗く、下層植生が見られない不健全な森林であった。このため、本事業により間伐を実施し、樹木の健全な成長に必要な空間の確保と、適度な陽光を林床に入れて、下層植生の回復を促し、針広混交林へと誘導を図る。
	林齢	34年生		
	実施面積	0.73 ha		
	作業道延長	—		
	事業費	484,522 円		
事業の実施状況	【事業実施後の効果】			
	<ul style="list-style-type: none"> ・混み合っていた林内に空間ができ、多くの陽光が林床に届くようになった。 ・今後は下層植生の回復が進み、健全な針広混交林への移行が期待できる。 ・獣害防除が施工され、樹木の健全な成長が期待できる。 			
事業の実施状況	【着工前】

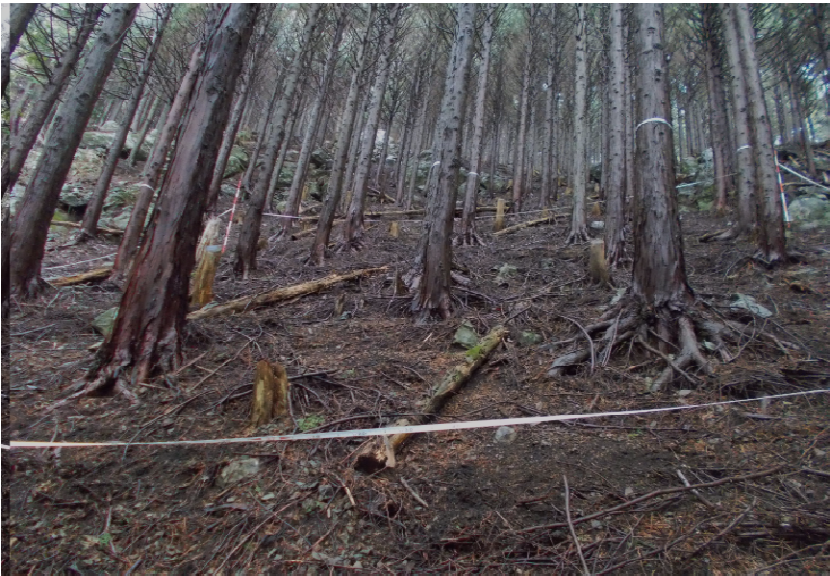
実施年度	R2年度
事業名	荒廃森林再生事業		事業主体	身延町森林組合
箇所名	身延町身延地内		事業内容	間伐、獣害防除
事業概要	樹種	ヒノキ	事業の 必要性	当箇所は、植栽木が混み合っているため下層植生が乏しく、二ホンジカによる剥皮害もみられるなど、植栽木の健全な成長及び公益的機能の低下が懸念される状態となっていた。このため、本事業により間伐及び獣害防除を実施し、植栽木の健全な成長を促すとともに、下層植生を回復させ、公益的機能の高い森林へと誘導を図る。
	林齢	34年生		
	実施面積	5.65 ha		
	作業道延長	—		
	事業費	6,305,874 円		
事業の実施状況	【事業実施後の効果】			
	<ul style="list-style-type: none"> ・混み合っていた林内に空間ができ、多くの陽光が林床に届くようになった。 ・今後は下層植生の回復が進み、健全な針広混交林への移行が期待できる。 ・獣害防除が施工され、樹木の健全な成長が期待できる。 			
事業の実施状況	【着工前】

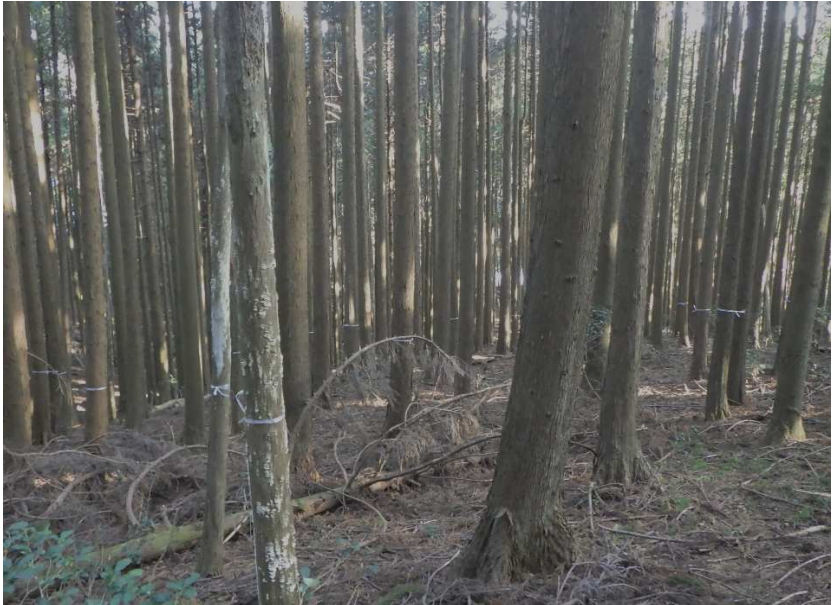
実施年度			R2年度	
事業名	荒廃森林再生事業		事業主体	南部町森林組合
箇所名	南部町楮根地内		事業内容	間伐(搬出)、作業道
事業概要	樹種	スギ・ヒノキ	事業の 必要性	当箇所は、長年、間伐等の手入れがなされておらず、下層植生が乏しく、不健全な森林となっていた。このため、本事業により間伐を実施し、植栽木の健全な成長を促すとともに、下層植生を回復させ、公益的機能の高い森林へと誘導を図る。
	林齢	60年生		
	実施面積	1.03 ha		
	作業道延長	335 m		
	事業費	2,101,290 円		
事業の実施状況	【事業実施後の効果】			
	<ul style="list-style-type: none"> ・混み合っていた林内に空間ができ、多くの陽光が林床に届くようになった。 ・今後は下層植生の回復が進み、健全な針広混交林への移行が期待できる。 			
事業の実施状況	【着工前】

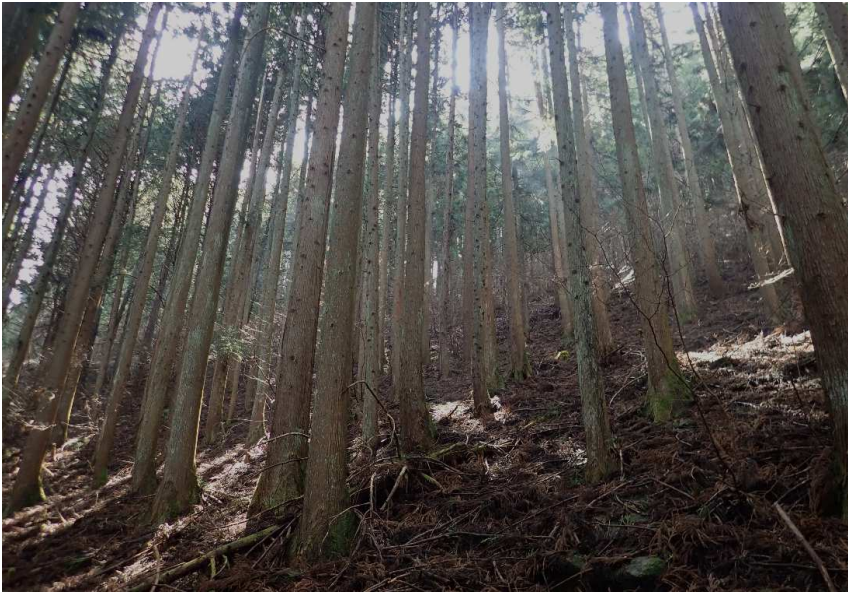
実施年度	R2年度
事業名	荒廃森林再生事業		事業主体	峡南森林組合
箇所名	富士川町小室地内		事業内容	間伐(搬出)
事業概要	樹種	スギ・ヒノキ	事業の必要性	当箇所は、長年、間伐等の手入れがなされておらず、下層植生が乏しく、形状比の高い森林となっていた。このため、本事業により間伐を実施し、植栽木の健全な成長を促すとともに、下層植生を回復させ、公益的機能の高い森林へと誘導を図る。
	林齢	62年生		
	実施面積	1.22 ha		
	作業道延長	—		
	事業費	1,192,635 円		
事業の実施状況	【事業実施後の効果】			
	<ul style="list-style-type: none"> ・混み合っていた林内に空間ができ、多くの陽光が林床に届くようになった。 ・今後は下層植生の回復が進み、健全な針広混交林への移行が期待できる。 			
事業の実施状況	【着工前】

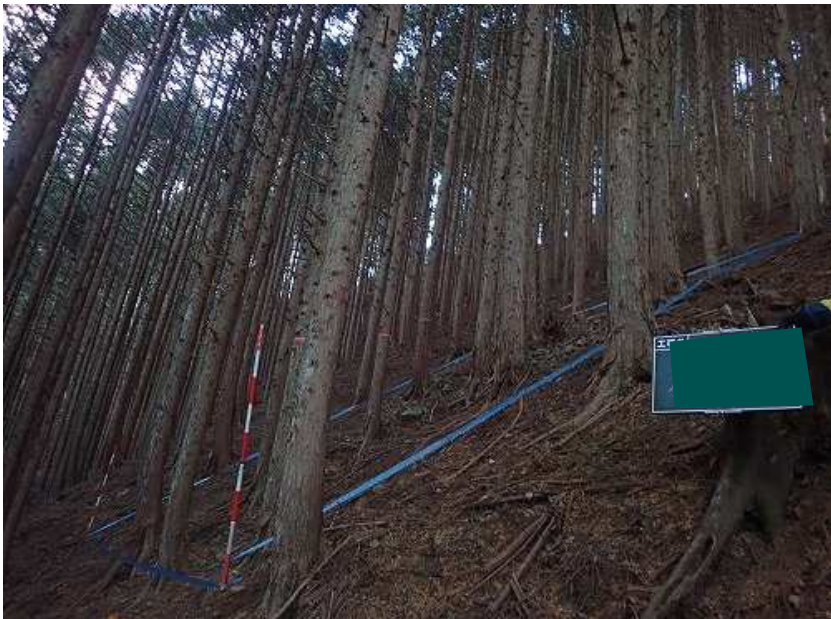
実施年度			R2年度	
事業名	荒廃森林再生事業		事業主体	南都留森林組合
箇所名	都留市大野字当作山内		事業内容	間伐
事業概要	樹種	ヒノキ	事業の必要性	当箇所は、間伐等の施策が適切に行われなかったため、成長の悪い立木が混み合い、林内が暗く下層植生が見られない不健全な森林であった。 このため、本事業により間伐を実施し、樹木の健全な成長に必要な空間の確保と、適度な陽光を林床に入れて、下層植生の回復を促し、針広混交林へと誘導を図る。
	林齢	52年生		
	実施面積	1.03 ha		
	作業道延長	—		
	事業費	294,968 円		
【事業実施後の効果】				
<ul style="list-style-type: none"> ・混み合っていた林内に空間ができ、多くの陽光が林床に届くようになった。 ・今後は下層植生の回復が進み、健全な針広混交林への移行が期待できる。 				
事業の実施状況	【着工前】

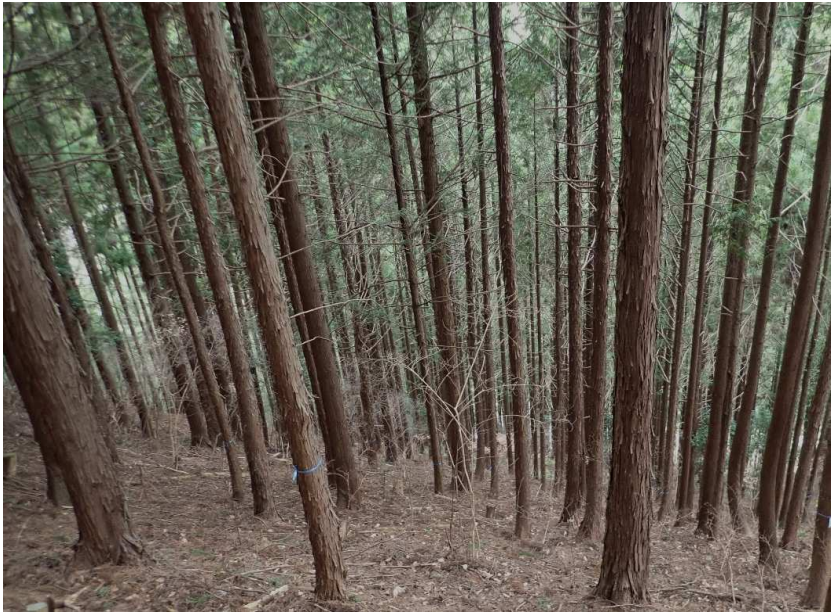
実施年度	R2年度
事業名	荒廃森林再生事業		事業主体	北都留森林組合
箇所名	上野原市柵原字桃木地内		事業内容	間伐、集積
事業概要	樹種	スギ	事業の 必要性	当箇所は、間伐等の施業が適切に行われなかったため、成長の悪い立木が混み合い、林内が暗く下層植生が見られない不健全な森林であった。 このため、本事業により間伐を実施し、樹木の健全な成長に必要な空間の確保と、適度な陽光を林床に入れて、下層植生の回復を促し、針広混交林へと誘導を図
	林齢	39年生		
	実施面積	0.90 ha		
	作業道延長	—		
	事業費	471,847 円		
事業の実施状況	【事業実施後の効果】			
	<ul style="list-style-type: none"> ・混み合っていた林内に空間ができ、多くの陽光が林床に届くようになった。 ・今後は下層植生の回復が進み、健全な針広混交林への移行が期待できる。 			
事業の実施状況	【着工前】

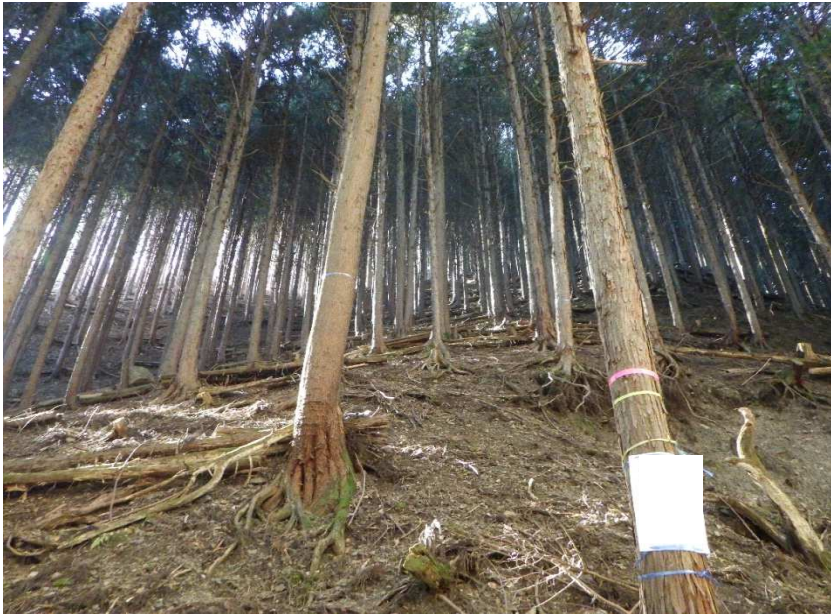
実施年度	R2年度
事業名	荒廃森林再生事業		事業主体	北都留森林組合
箇所名	小菅村小菅字小沢地内		事業内容	間伐(搬出)、作業道
事業概要	樹種	ヒノキ	事業の必要性	当箇所は、間伐等の施業が適切に行われなかったため、成長の悪い立木が混み合い、林内が暗く下層植生が見られない不健全な森林であった。 このため、本事業により間伐を実施し、樹木の健全な成長に必要な空間の確保と、適度な陽光を林床に入れて、下層植生の回復を促し、針広混交林へと誘導を図る。
	林齢	50年生		
	実施面積	0.89 ha		
	作業道延長	163 m		
	事業費	2,030,932 円		
事業の実施状況	【事業実施後の効果】			
	<ul style="list-style-type: none"> ・混み合っていた林内に空間ができ、多くの陽光が林床に届くようになった。 ・今後は下層植生の回復が進み、健全な針広混交林への移行が期待できる。 			
事業の実施状況	【着工前】
