1. 事業説明シート

2. 添付資料シート(2)

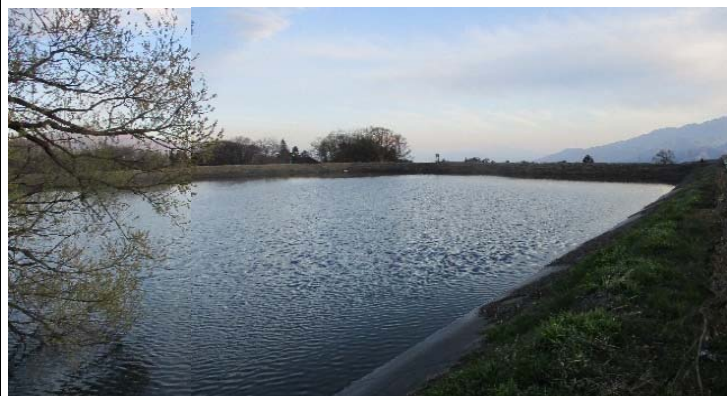
① 観音第一ため池 全景
安全率(地震時) $0.63 \leq 1.20$ (基準値)
貯水量 33,000m³、堤高 H=7.0m

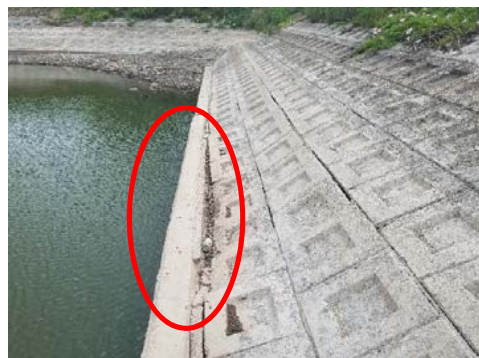
② 観音第一ため池
堤体の変形が確認されるなど、堤体が不安定な状態となっている。

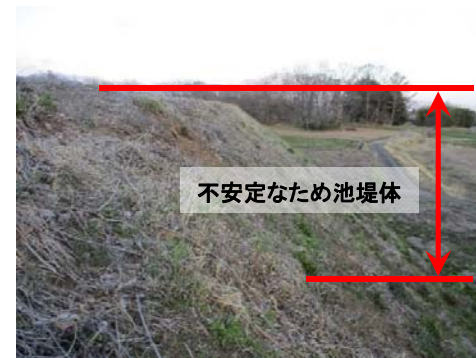
③ 観音第一ため池
堤体の安定性が確保されておらず地震時に堤体が決壊する危険がある。

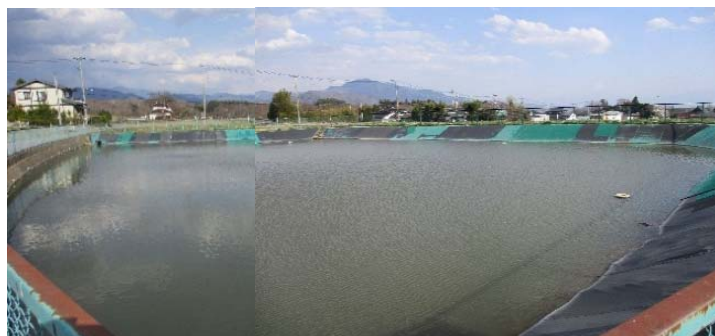
④ 下井出ため池 全景
安全率(地震時) $1.84 > 1.20$ (基準値)
貯水量 5,000m³、堤高 H=2.9m

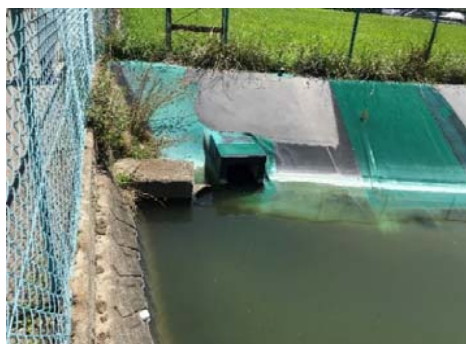
⑤ 下井出ため池
洪水吐の断面不足により、豪雨時には溢水し、ため池が決壊する恐れがある。

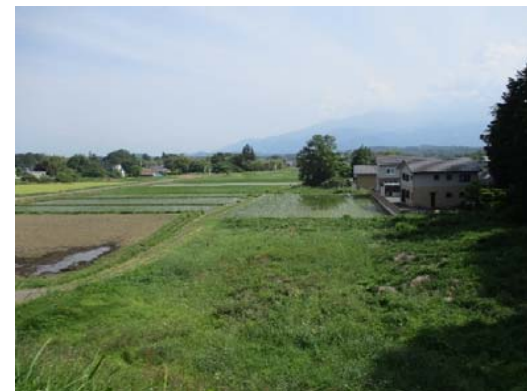
⑥ ため池下流には人家があり、大型地震の際には甚大な被害のおそれがある。
