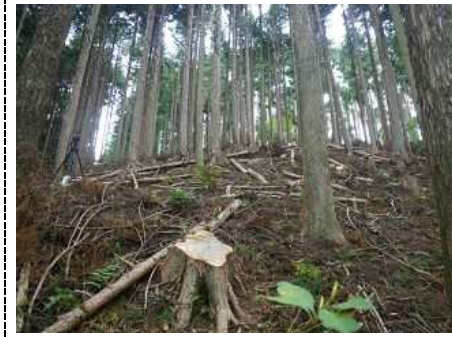
【施業後1】

- 間伐の実施により、林内が明るくなった。
- 地表面の平均傾斜は33°と比較的急勾配。
- 部分的にスギの落葉等に覆われており、林床部は安定している。

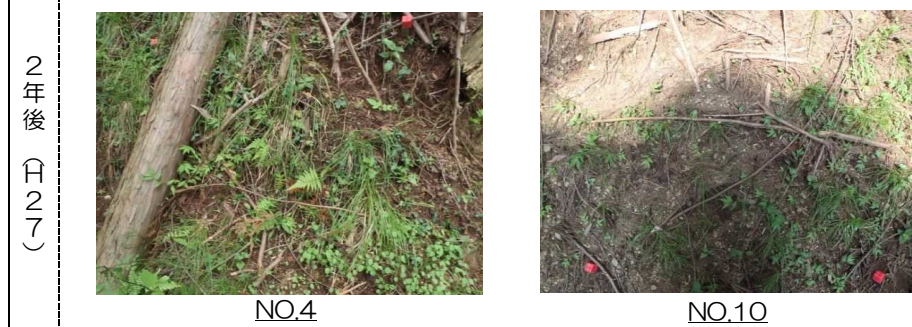
【所見】

- 植被率は低下したものの、木本種数は維持されていた。
- 土砂移動量は多い状況が続いているが、緩やかに減少している。
