平成25年度 公共事業事後評価調査書

事業名		治水事業 [統一級河川整備事業 (国補)]		事業箇所	市川三郷町黒沢～富士川町駅前通2丁目		地区名	新 川		事業主体	山 梨 県			
(1) 事業着手年度		S61年度		(2) 事業期間		S61年度～H20年度		(3) 完了後経過年数		5年		(4) 総事業費	1,790百万円

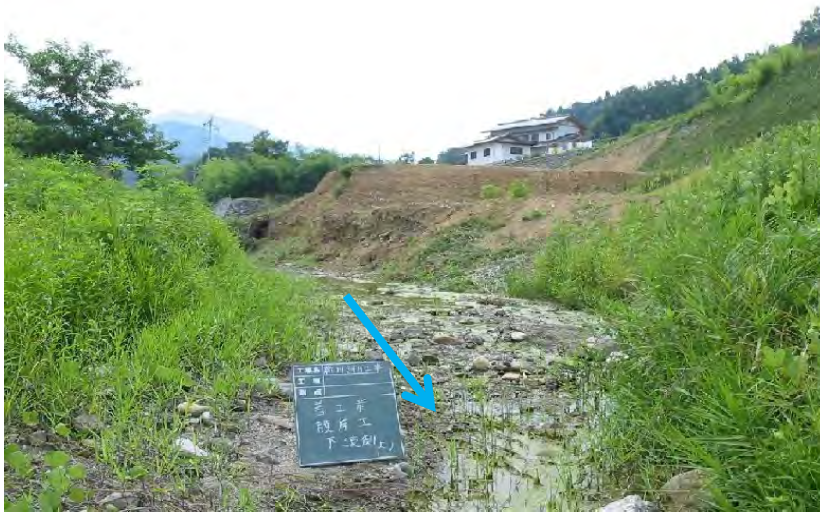
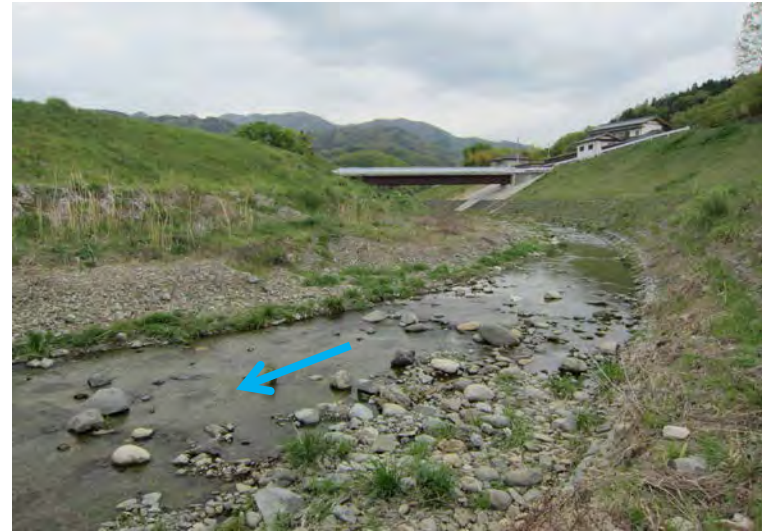
①新川橋下から左岸撮影

事業着手前

完成後

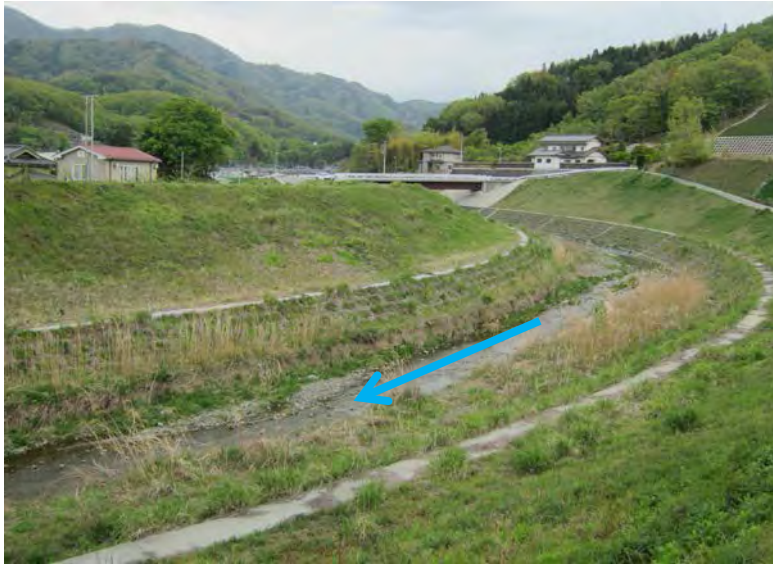
③新川橋横から右岸撮影

○完了写真

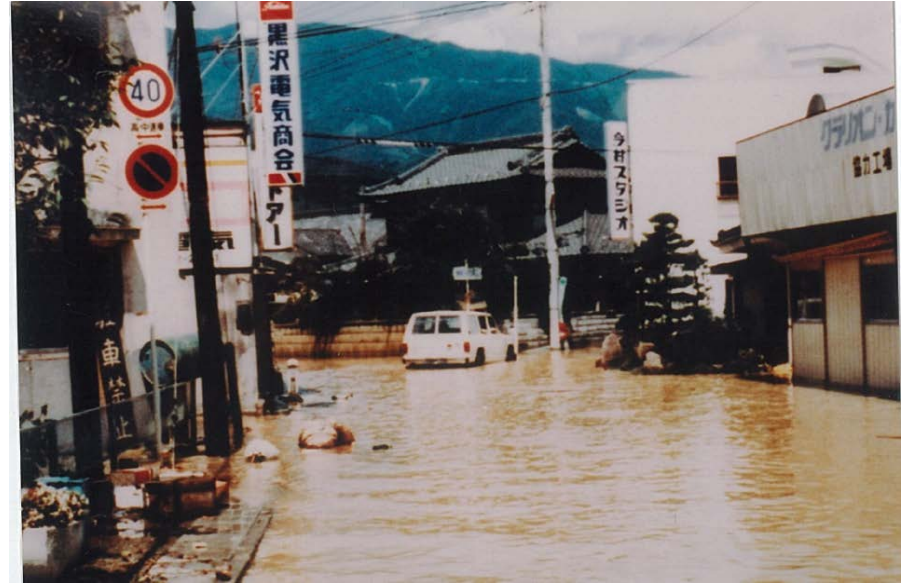
⑤市川三郷町黒沢地内

(5) 事業着手時点の課題・背景						(8) 事業位置図等								
<p>・新川は、その源を山梨県西八代郡市川三郷町の大富山に発し、同町黒沢地内で富士川に合流する流域面積9.2km²、流路延長5.0kmの一級河川である。流域の下流に位置するJR身延線黒沢口駅及びび県道市川三郷富士川線の両側には人家が連担している。</p> <p>・現況河道は、狭小であり、計画流量120m³/sに対し、現状では80m³/s程度(67%)の能力しかなく、昭和57年7月31日から同年8月3日にかけての台風10号により各所で氾濫が生じ、JR身延線黒沢口駅を含め床上浸水が85戸、床下浸水が45戸、田畑の冠水が19haとなり、甚大な被害が生じた。</p> <p>・このため、流下能力の拡大に重点を置いた河道拡幅を行い治水安全度の向上、氾濫防止する事を目的とする。</p> <p>(被害実績) 昭和57年8月(台風10号)、昭和62年9月(台風13号)</p>

○昭和57年8月 台風10号 浸水状況写真
