稲荷櫓周りの石垣修繕工事

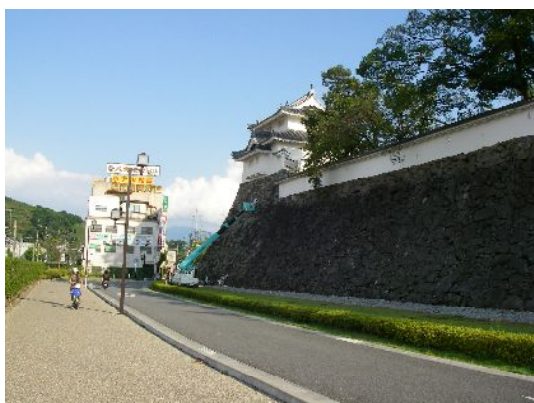
写真：修繕工事実施地点

改修済みの維持管理工事を実施しました。具体的な作業としては、詰石の緩みや破損に箇所について石材の「締め堅め」や「交換」、「剥離」作業を行いました。石垣10mを超える所もあるので、高所作業車を使用して点検作業を行いました。

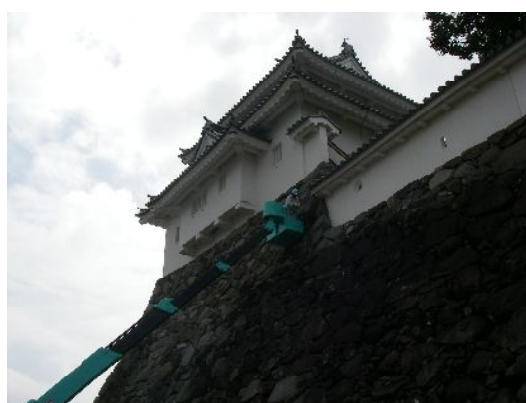
写真：高所作業車を使った点検作業

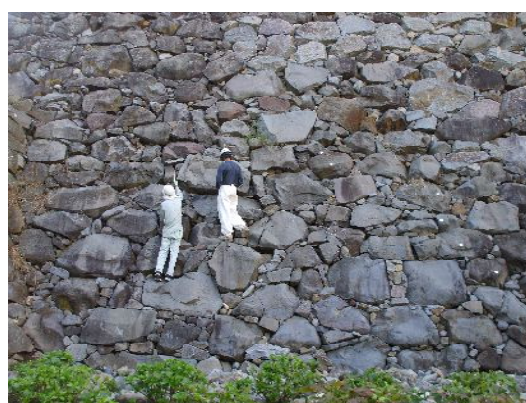
写真：職人による確認作業
