鉄門ニュース 3号

鉄門の姿や形は、発掘調査の成果で決定！

鉄門(石段・水路・礎石)

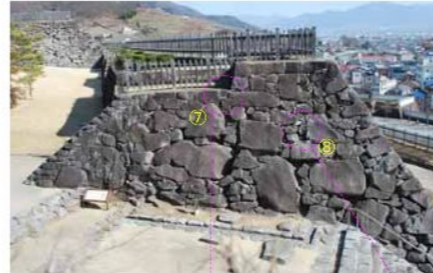
東側

特に、両側の石垣に残る梁(はり:横方向の柱)の痕跡は建物の高さを知る重要な情報でした。
