■通学路安全対策の効果検証結果

検証事例1

実施箇所 (主)甲府韮崎線(湯村郵便局前横断歩道)
 対策内容 横断歩道前後の路面カラー舗装および路面標示による、横断歩行者の安全確保
 効果測定方法 カラー舗装施工前後で、歩行者に気づき停止する車両の台数を比較
 測定日時 対策前 平成27年 10月20日(火) 天候:晴
 対策後 平成28年 1月26日(火) 天候:晴

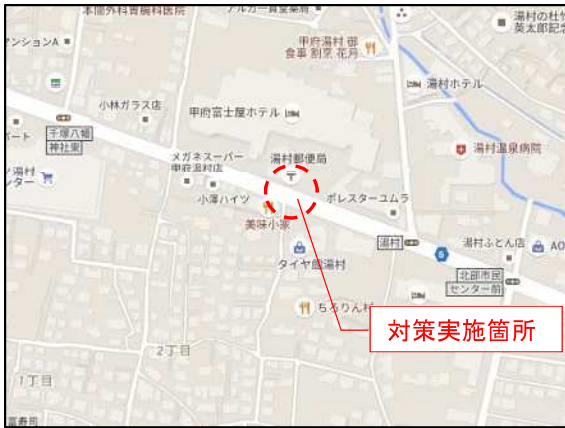
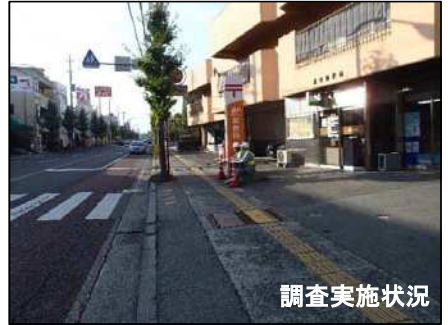
調査実施状況

通過する車両

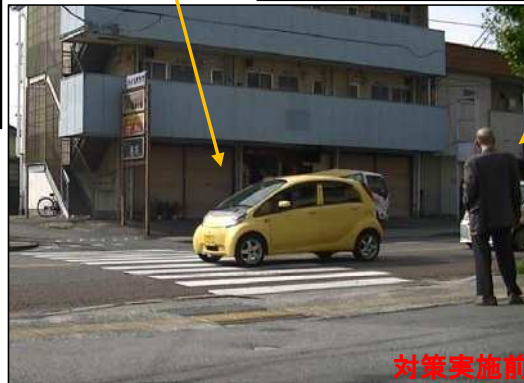
対策実施前

歩行者

停車状況の様子

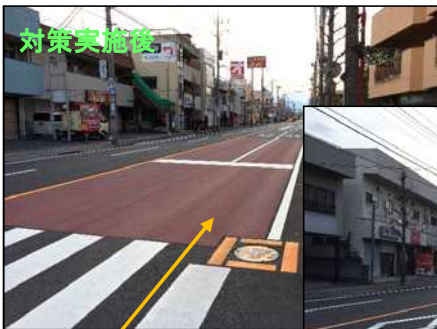
対策実施後

カラー着色対策

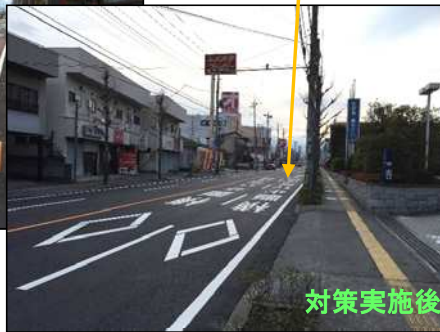
対策実施後

横断歩道車前路面標示

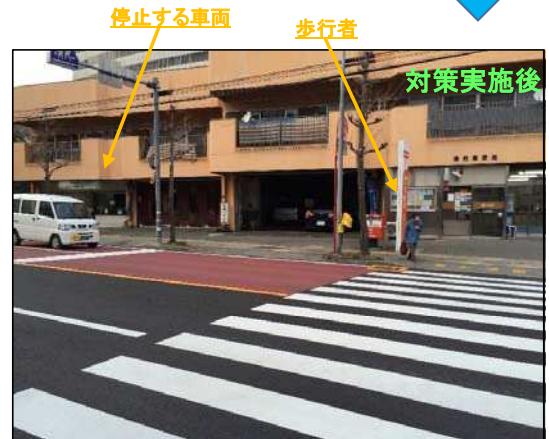
対策実施後

停止する車両

歩行者

対策前後の調査結果から、対策後の横断歩道使用者(1日42人)を意識し、停車した車両台数は13台であった。対策前では、1台も停止車両が無かったことから、対策後の効果として歩行者の安全性が高まったことが確認できた。
