# ABS樹脂の適正旋削加工条件の確立

吉村 千秋・西村 通喜・岩崎 智彦・藤原 和徳・中西 廣行\*

## Establishment of Right Cutting Condition of Acrylonitrile Butadiene Styrene Resin

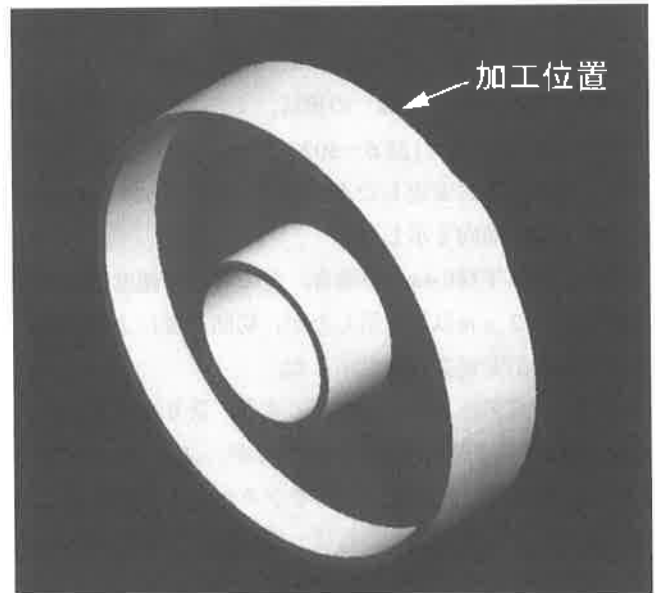
図1 加工サンプル形状及び加工位置

切削加工試験品のABS樹脂は外径寸法80mmで図1の形状に射出成形したものを使用し、複合NC旋盤(ヤマザック製:INTEGREX200Y)を用いて、写真1に示す位置、切削巾約2.0mmの旋削加工を行った。

加工サンプル形状及び加工位置を図1に示す。またX軸切り込み量は0.1mmとして、切削チップはひし形 $55^\circ$ 、逃げ角 $7^\circ$ の京セラ(株)製のサーメット材種を使用した。

切削加工試験品の固定方式は、中央穴部分に、アルミニウム製のサポートを挿入し、穴外径をチャックにて固定する方法とした。

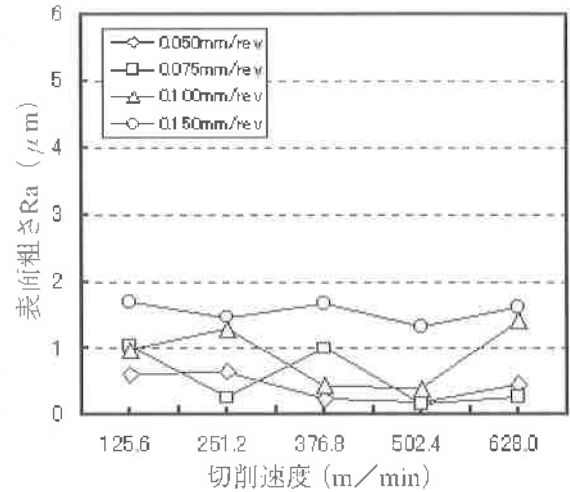
図3 工具ノーズ半径0.4mmでの表面粗さの結果

切削加工試験品の表面粗さ (Ra) を測定した結果を図2・3に示す。

工具ノーズ半径0.4mmの場合、全ての送り速度において表面粗さは  $2 \mu\text{m}$  以下を示したが、切削速度によりバラツキが大きく不安定な状態を示した。

また、工具ノーズ半径0.2mmの場合、送り速度と切削速度から表面粗さ理論値と一致したが、工具ノーズ半径0.4mmの場合は、表面粗さにバラツキが大きく理論値と部分的にズレが発生した。これは、切削加工試験品の形状が薄肉の樹脂であり、強固な固定が難しく、切削抵抗の差によるものと推察される。
