1. 事業説明シート

<p>事業名</p>	<p>急傾斜地崩壊対策事業 [急傾斜地崩壊対策事業 (国補)]</p>	<p>事業箇所</p>	<p>甲州市大和町初鹿野</p>	<p>地区名</p>	<p>丸林の1 (マルバヤシノイチ)</p>	<p>事業主体</p>	<p>山梨県</p>																																							
<p>(1) 事業の概要</p> <p>①課題・背景 丸林の1地区は、山梨県北東部の甲州市に位置する、一級河川日川右岸沿いの急傾斜地であり、平成19年6月7日には土砂災害警戒区域・土砂災害特別警戒区域に指定されている。 当該斜面は、平均斜面高15m、平均勾配60度の急傾斜地で、保全対象には、人家8戸、避難地、避難所があり当該斜面が崩壊した場合、人命に影響ある災害が発生する可能性があるため、事業の実施が急務である。</p> <p>②整備目標・効果 □主要目標 ○崖崩れ被害の防止 ・災害実績：有 ・保全対象：人家8戸、避難地、避難所、消防詰所、市道L=150m ・重要公共施設の有無：有（丸林集落センター（避難所）） 市地域防災計画で位置づけられた避難所（丸林集落センター） // 避難地（丸林集落センター前） 合計8戸>5戸以上※ ※ 評価基準値</p> <p>□副次目標 —</p> <p>□副次効果 —</p>				<p>(3) 事業の妥当性評価</p> <p>①公共関与の妥当性（行政が行うべき事業か） <input type="radio"/> 妥当 <input type="radio"/> 妥当でない 急傾斜地法第12条により、行政が行うことが妥当。</p> <p>②事業執行主体の妥当性（県が行うべきか） <input type="radio"/> 妥当 <input type="radio"/> 妥当でない 急傾斜地法第12条により、行政が行うことが妥当。</p> <p>③経済妥当性 <input type="radio"/> 妥当 <input type="radio"/> 妥当でない</p> <table border="1" data-bbox="1093 470 2022 694"> <tr> <td>総事業費</td> <td>240 百万円</td> <td>工期</td> <td>R2~R8</td> <td>基準年</td> <td>R1</td> </tr> <tr> <td rowspan="4">経済効率性</td> <td>費用</td> <td>210 百万円</td> <td>便益</td> <td colspan="2">505 百万円</td> </tr> <tr> <td>建設費</td> <td>210 百万円</td> <td>一般資産被害</td> <

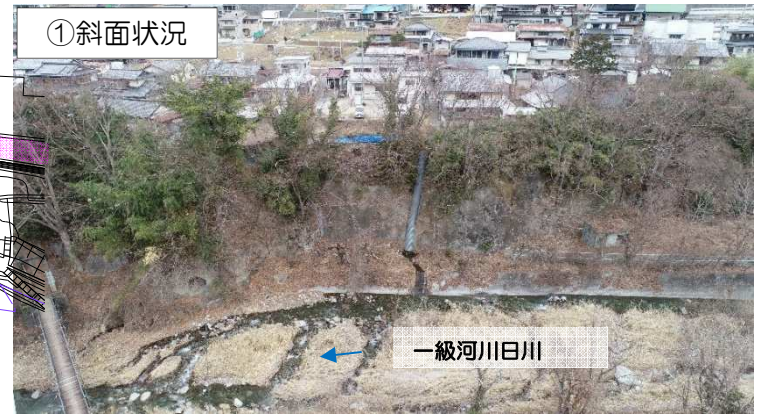
①斜面状況

平成26年6月被災
