第1回 東京～山梨・長野 交通強靱化プロジェクト

議事説明資料

2020年1月30日

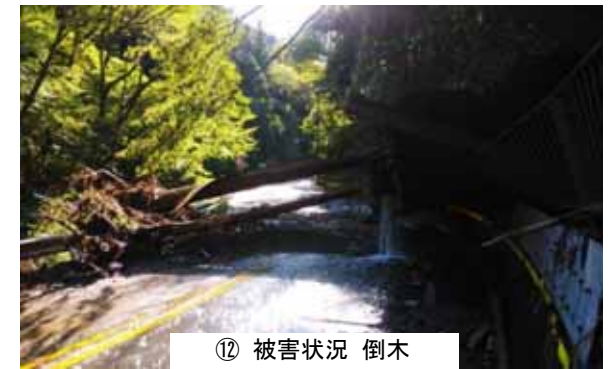
⑫ 被害状況 倒木

- ・大雨による法面の土砂・倒木の路面への流入

⑫ 応急復旧完了状況 大型土のう設置

- ・上空の電線が復旧活動の支障

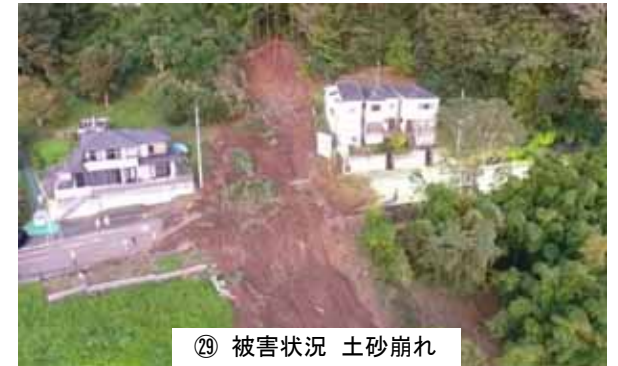
⑲ 被害状況 土砂崩れ

- 大雨による法面の土砂・倒木の路面への流入

- 地権者との調整
- 約200m³の土砂が道路上に堆積したため撤去に時間を要した

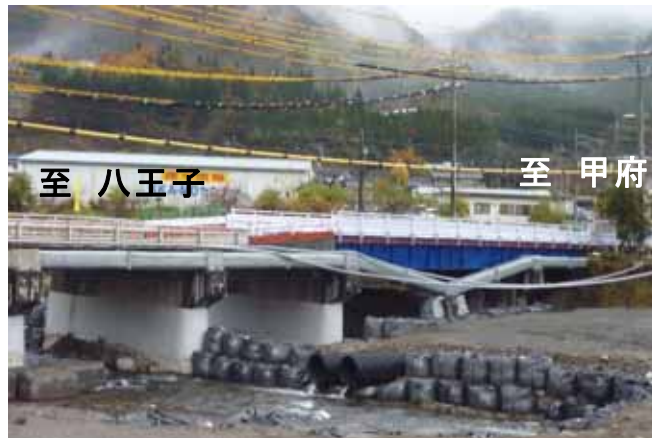
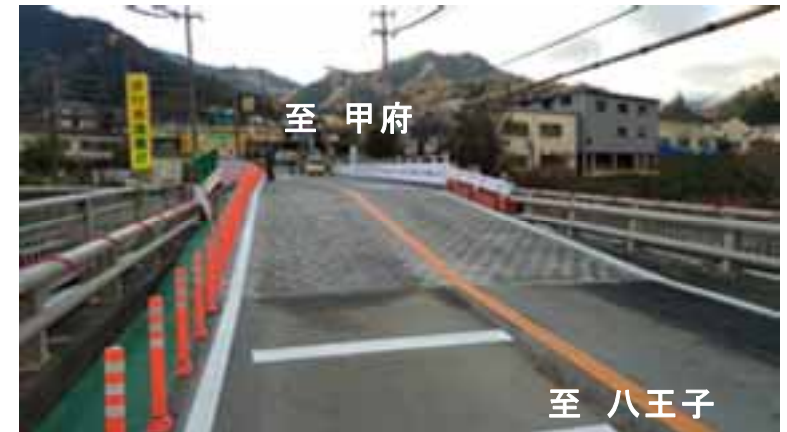
- ・大雨による笹子川の水位上昇に伴う河床の洗掘と思われる橋脚の傾きによる路面の段差

- ・近傍に並行する幹線道路がないため、中央自動車道を利用した自動車の広域迂回
- ・近傍に笹子川を渡河する歩道橋がないため、通学児童等の歩行者、自転車の移動が困難

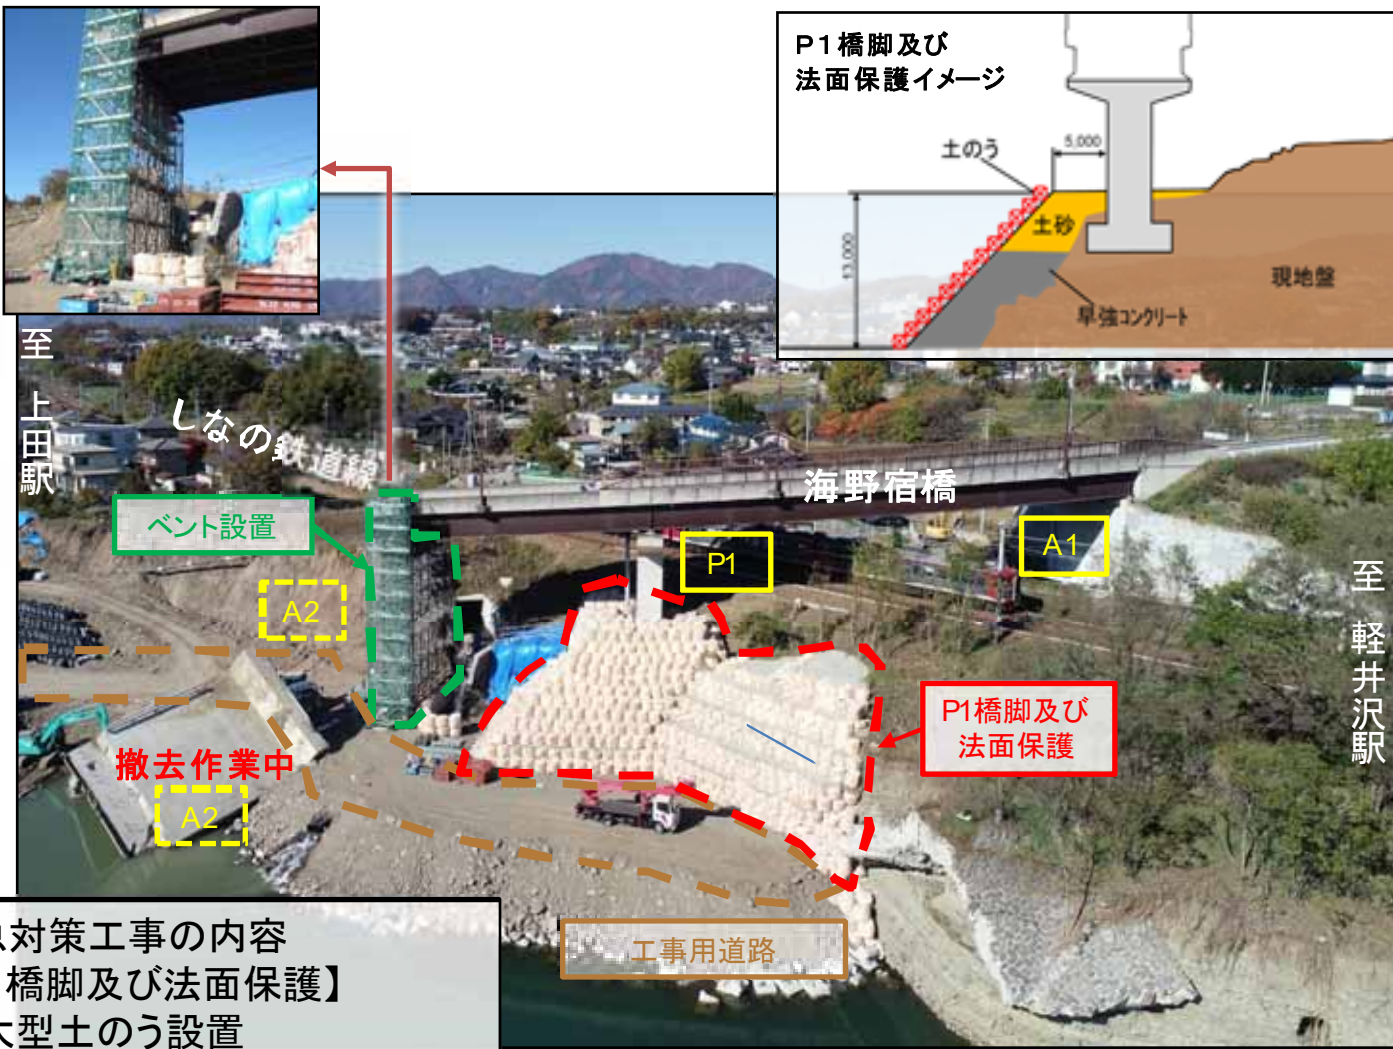
応急対策工事の内容
 【P1橋脚及び法面保護】

・10月29日(火)長野県東御市長からの要請を受け、国が権限代行により復旧を実施。
 ・24時間体制で施工し、11月14日(木)に応急対策工事が完了。しなの鉄道は11月15日から運行再開。

- ・大型土のう設置
- ・法面吹付
- ・中埋コンクリート
- ・ベント設置 (A2~P1)

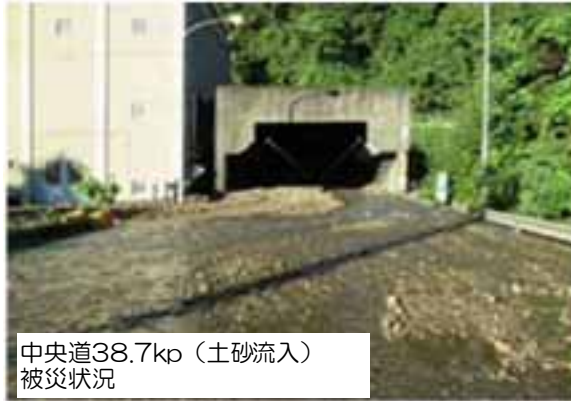
中央道38.7kp（土砂流入）
被災状況

- 当該地区における日最大降雨量が過去最大となる大雨であったこと。
- 後背地の調査により、沢流域に堆積した崖錐堆積物が流入した可能性が推察される。

- 区域外(地公体管理区域)からの土砂流入に伴う管理者との調整。

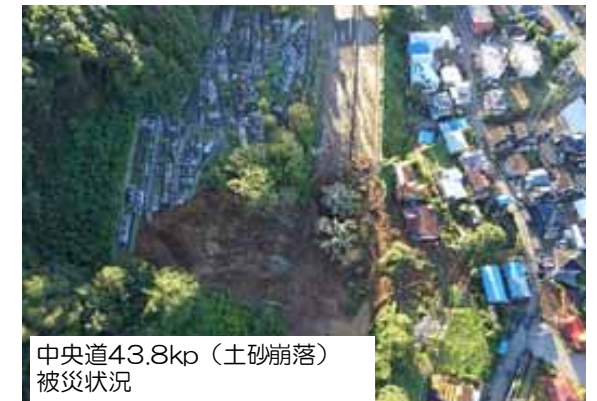
中央道43.8kp（土砂崩落）
被災状況

- 当該地区における日最大降雨量が過去最大となる大雨であったこと。
- 当のり面は地下水の供給が豊富で湧水が多いこと、台風19号に伴う大雨によりのり面を不安定化させた可能性が高いことから、地下水量を調査・分析中。

- 二次崩落を警戒しながらの応急復旧作業。
- 区域外からの土砂流入に伴う敷地管理者との調整。

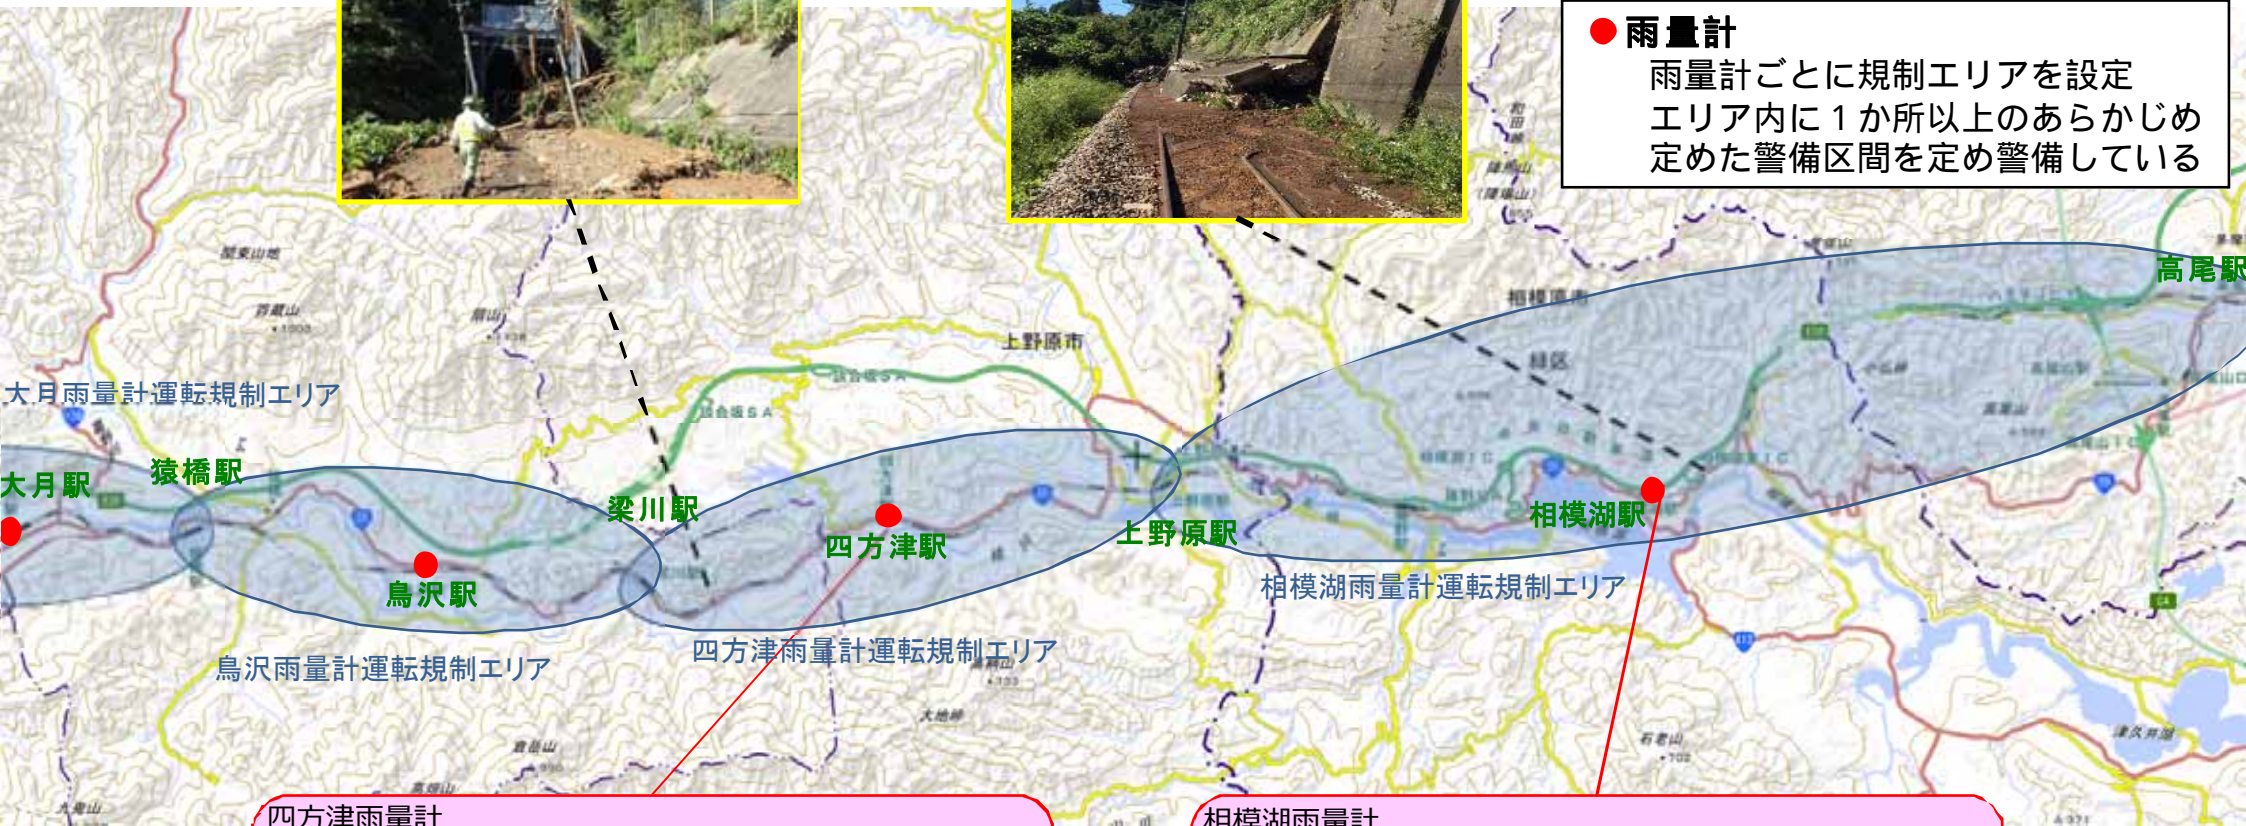
●雨量計
雨量計ごとに規制エリアを設定
エリア内に1か所以上のあらかじめ
定めた警備区間を定め警備している

四方津雨量計
【降り始めからの総雨量：532mm】
時雨量最大値46mm (2019/10/12 14:33)

相模湖雨量計
【降り始めからの総雨量：647mm】
時雨量最大値70mm (2019/10/12 20:18)

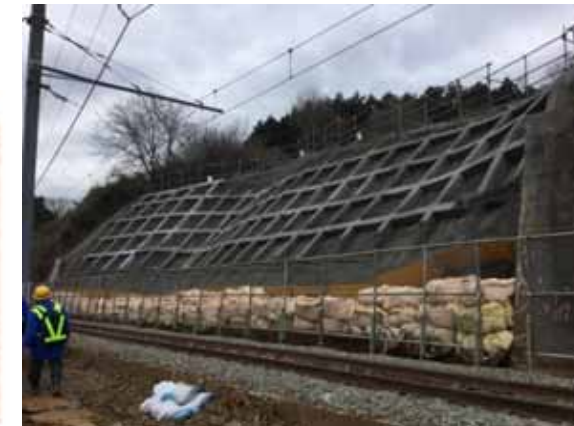
格子砕工施工状況

- ・ 降雨による土中間隙水圧の上昇による土砂崩壊①
- ・ 沢への雨水集中と土石流の発生
- ・ 橋りょう桁下への土砂、倒木堆積によるダムアップ } ②

【これまでの対策】

中央線降雨防災強化対策工事（1999年2月～2000年7月）

高尾・松本間で下記工事を実施
（格子砕工、植生工、土砂止め柵、排水工・水抜きパイプ工）

中央線第二期降雨防災強化対策工事（2004年9月～2008年8月）

高尾・塩山間で下記工事を実施
（格子砕工、のり面吹付工、植生工、土砂止め柵、落石防護工
排水工・水抜きパイプ工）
