第4節 史跡の発掘調査と整備状況

1. 発掘調査

史跡甲府城跡の発掘調査は、平成2年度から舞鶴城公園整備事業に伴い始められた。事業終了後（平成16年度）も、様々な整備事業、復元事業に伴って発掘調査（試掘調査・立会調査含む）が行われてきたが、県庁舎やJR甲府駅周辺の史跡指定地外、武家地や町人地が広がる甲府城下町遺跡においても、様々な開発行為に伴い発掘調査を実施してきた経過がある。史跡内の調査者は県教育委員会が主体となって行ってきたが、史跡指定地外ではそれに加え、甲府市教育委員会も実施している。ここでは、発掘調査の成果について詳細に述べることとする。

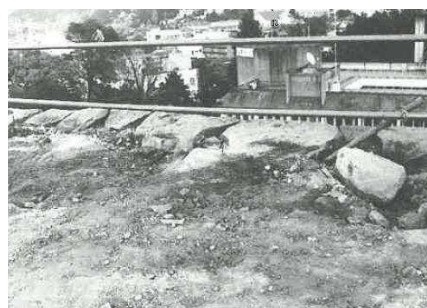
天守台礎石

礎石1は、古い矢穴を有する方形の礎石であるが、調査により原位置ではないと判断できる。したがって、建物との関連については判断ができない。礎石2は四阿跡より検出された。江戸期の塀、または明治時代の四阿の礎石と考えられる。

本丸から続く石段の上部に位置し、穴蔵への入口にあたる。楽只堂年録には門が描かれていることから、当該施設の礎石と考えられる。規模は約46cm四方で、直径9.5cmのダボ穴が開く。解体調査に伴い一時的に移動したが、原位置に再配置した。

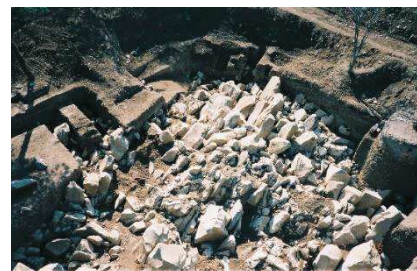
石切場 1～4 は、平成 6 年（1994）・8 年（1996）・10 年（1998）の調査により本丸中央部から検出された。築城期に石を採取したのが最後と推察される。

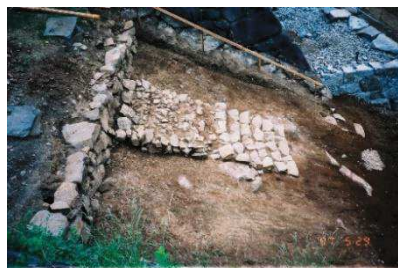
鉄門石段

鉄門は本丸南西にある櫓門で、桁行 7 間半、梁行 2 間半を測る。天守曲輪と本丸の境にあたる門で、明治初年まで存在した。平成 5 年（1993）の調査以前に主柱の礎石 3 個、控え柱の礎石 2 個が露出していた。調

査により控え柱の礎石 5 個、水路が検出された。現在石段は埋設保存され、江戸期石段が復元されている。平成 12 年（2002）に園路整備に伴い調査を行い、現在遺構は復元展示されている。

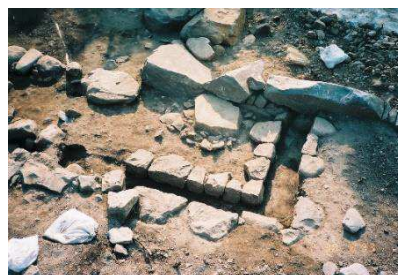
銅門水路

銅門は本丸西側に位置する櫓門で、桁行 5 間半、梁行 2 間半を測る。本丸と二の丸の境にあたる櫓門である。平成 5 年の調査以前に支柱の礎石 3 個、控え柱の礎石 4 個が露出していた。調査により、控え柱礎石 1 個、石組み水路が検出された。平成 6 年（1996）、謝恩碑周辺の石垣改修に伴い、銅門南石垣を解体した際、享保 12 年（1727）の火災を受けた焼土と礎石 1 個が検出された。その後本丸園路整備工事に伴い、断続的に調査が行われ、遺構は復元展示されている。

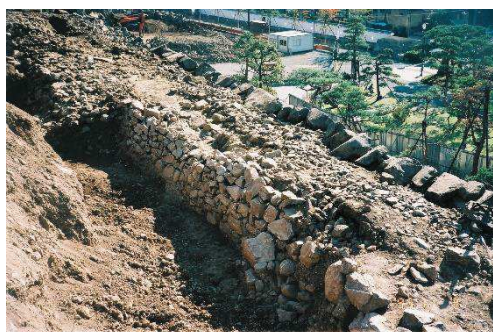
地中石垣

平成6年（1994）・9年（1997）の調査により、天守曲輪南側の石垣に対して垂直（南北）方向に5基が検出された。また、石垣に沿うような形で6基の石垣が検出された。その他に小規模な石垣が検出されている。南北方向の石垣は、4ヶ所で南端は腰石垣に接していて間隔は約4mである。その他の石垣は腰石垣の地中より検出され、高さ2～3mを測り、勾配、面を有する石垣である。これは、盛土と裏栗石の境界に構築された

もので、石垣の背面にほぼ平行していることから裏石垣とも呼称する

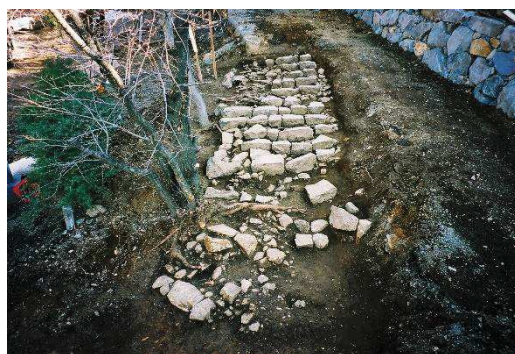
石 段

平成 14 年（2002）の調査で、天守曲輪から稲荷曲輪に続くスロープ部分より検出された、天守曲輪門の石段である。幅約 2.5m、長さ 8.4m を測る。現在石段部分は埋設保存されている。

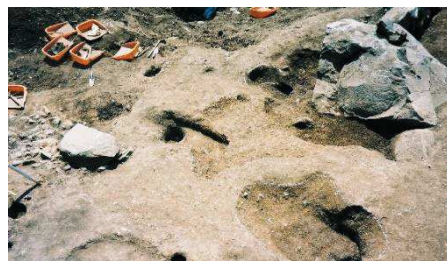
柱 穴

平成 9 年（1997）の調査で、数寄屋勝手門に属すると思われる石段と柱穴が検出された。

遺構は稲荷曲輪南腰石垣の復元改修工事の際に検出された。

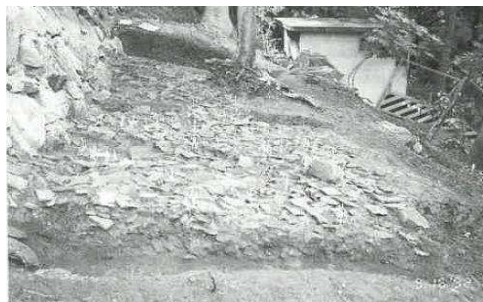
瓦溜 1 は、平成 9 年（1997）の煙硝蔵周辺の調査に。瓦溜 2 は、平成 9 年（1997）の北腰石垣下の調査により検出された。瓦溜 5 は、平成 7 年（1995）の調査により検出された。檜台石垣改修のため、ストックヤードとなる予定地の調査であったが、近代遺構による攪乱のため、瓦溜一基の確認のみ

にとどまった。瓦溜6は、平成4年(1992)の南腰石垣改修に先駆けて調査がおこなわれた際に検出された。瓦溜7は、平成11年(1999)、機関車の撤去にともないおこなわれた調査の際に検出された。瓦溜8は、平成4年(1992)の調査により検出された。人質曲輪から本丸櫓の北下の広範囲にわたる瓦溜で、獅子留め蓋瓦や風神を模した鬼瓦などを含む瓦層を確認した。

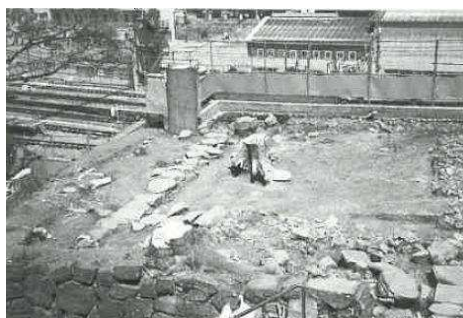
礎石列

平成8年度(1996)の稲荷櫓台上面の調査により検出された礎石列で、稲荷櫓の礎石と考えられる。また礎石の下層より密教の法具である輪宝5点が出土した。

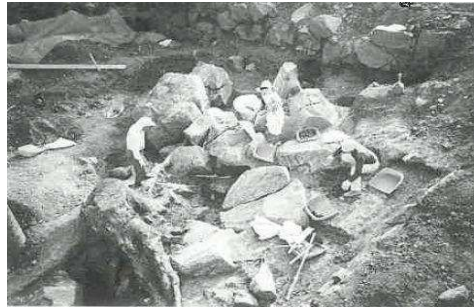
石切場

平成9年(1997)の調査により検出された。暗渠の北側にあたり、数寄屋勝手門の南側に位置する。矢穴、線刻画の入った石材が検出された。

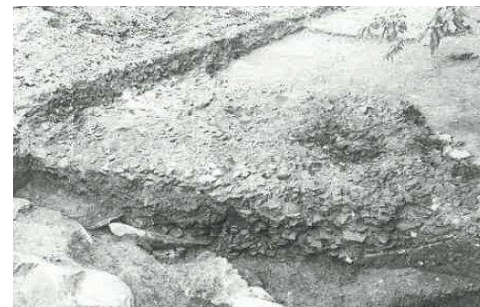
瓦 溜

瓦溜₁は、平成9年(1997)の調査により検出された。石切場と同位置にあたり、大型円形違い鷹の羽家紋飾り瓦が出土した。瓦溜₂は、平成10年(1998)の調査により検出された。出土した瓦は

築城期から江戸期のものまで幅広い。瓦溜₃は、平成3年(1991)の数寄屋曲輪西石垣改修工事ともなう調査により検出された。数寄屋曲輪と同様、直下の石垣下にも瓦が出土している。

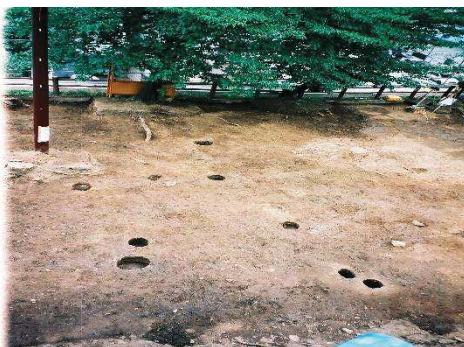
柱 穴

平成 10 年（1998）の調査により検出された。直径平均 30 cm を測り、9 基確認された。絵図には番所が描かれているが、番所関連の遺構であるかどうかは確認できない。

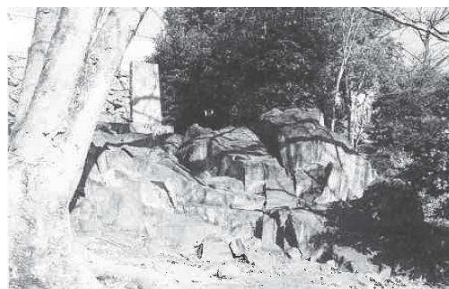
石切場

鍛冶曲輪の北東部に位置し、岩盤が地表に現れている。周辺部を含む発掘調査では石切に関連する遺構は確認できなかったが、露頭に矢穴の存在を確認することができた。

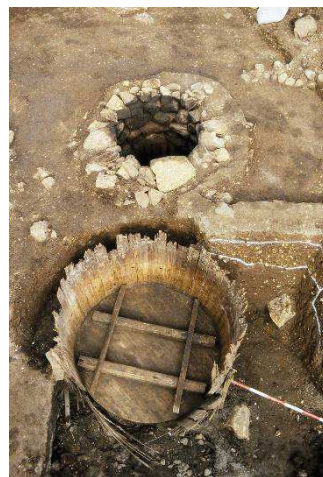
井戸と桶

井戸1は、平成7年(1995)の鍛冶曲輪東部の調査により検出された。加工されていない自然石で構成されており、内径1.8m、深さ約3.5mまで掘り下げ、現在は埋設保存されている。井戸の周囲1~3mの範囲を栗石が囲んでいる構造になっている。絵図にも描かれている井戸ではあるが、明治時代に使用されていたかどうかは不明である。井戸2は、平成年(1994)の鍛冶曲輪中央部の調査により、表土面より0.7m下がった地点より検出された内径1.0m、深さ5mを測り、上部コンクリート蓋の撤去後、1mまでが石組、以下約2.0mは丸太材、その下部は地山の岩盤をくり貫いた構造になっている。井戸内より瓦・陶磁器片などが出土した。井戸の設置時期は幕末から明治期と推定される。井戸3は、平成3年(1991)の遊亀橋東側の堀北石垣改修工事の際、ノリ面を掘削した際に検出さ

れた。井戸は木枠部分が長軸1.3m、短軸1.2mの不整形で、検出された位置と遺物から、甲府城築城前の鎌倉時代末~室町時代に使用されていたと考えられる。

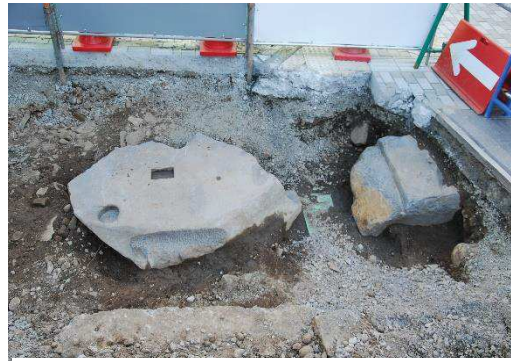
大手門礎石

平成 19 年度に実施された主要地方道甲府山梨線内における配水管敷設立会調査において高麗門のものと考えられる礎石のほか、板状の石を敷いた通路跡、大手木橋付近の石垣および護岸木杭を検出した。平成 27 年度には県庁舎耐震化等整備事業に伴う発掘調査により大手渡櫓門の南北方向に並んだ礎石 2 石が確認された。礎石は 2 石とも江戸期の地表面より上方部分に筋状のノミ加工痕跡が加えられている。

また、北側の礎石には扉の軸を支える円形のホゾ孔と柱を受ける長方形のホゾ孔がみられる。また、平成 19 年度（主要地方道甲府山梨線配水管敷設立会調査）、平成 22 年度（県庁舎耐震化等整備事業山梨県防災新館建設発掘調査）、平成 27 年度（県庁舎耐震化等整備事業外構整備工事発掘調査）の調査により、大手門周辺の石垣が確認され、大手門周辺の空間構成が概ね把握されている。

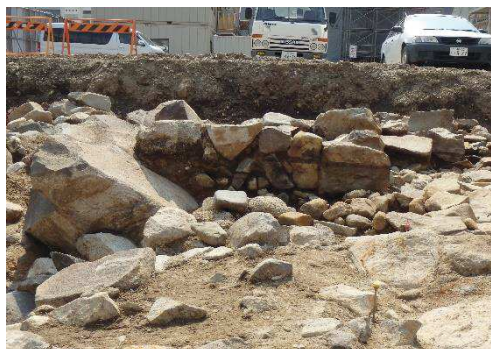
温泉遺構

平成 25・26 年度に県庁舎耐震化等整備事業に伴い実施した山梨県議会議事堂委員会室棟建設に伴う発掘調査では、絵図にも記載されている楽屋曲輪西側に存在した温泉に関連すると思われる安山岩岩盤上に設置された敷石遺構が確認されている。敷石遺構周囲は近代以降の攪乱により破壊され、全体規模は不明であるが、敷石中央部には水路が岩盤を削り出し、南東部には石列が設置されている。石列側面には黒色の水平変色帯がみられ、遺構内部に水分が堆積してい

たと考えられる。また、土壌の蛍光 X 分析によると硫黄が周辺の土壌よりも高い割合で含まれることから、温泉関連の遺構であったことが高い。

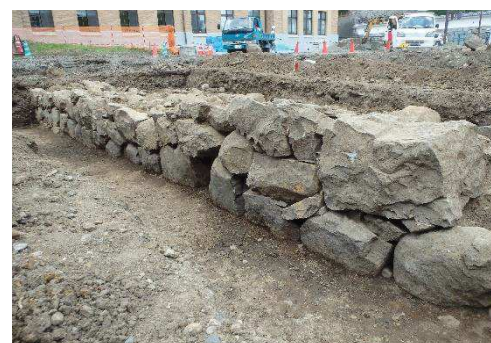
区画石垣

平成 27 年度の県庁舎耐震化等整備事業に伴う発掘調査により、南北約 22m、東西約 2.5 m、最大高約 1m の範囲で、東、西、南に面して、「コ」の字状に並ぶ石垣と、石垣背面の栗石を確認した。西面石垣の下部は野面積み、上部は打込み接ぎ、東面石垣は切り込み接ぎで積まれており、江戸時代に複数回の改修が行われていたことが想定される。

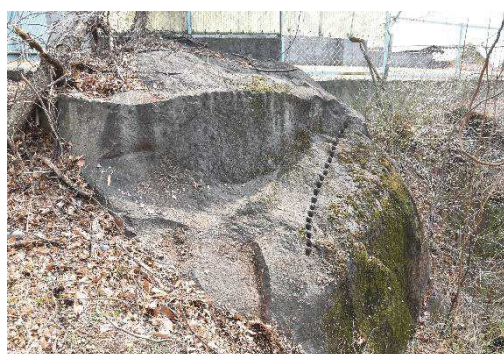
矢穴のみられる安山岩

平成19年度に法務省甲府地方裁判所所長庁舎解体事業に伴い試掘調査を行ったが、湧水のため、限定的な成果にとどまった。採石地点は現在、池となっており、周囲の地盤は割りガラで地盤が形成されていることから、現地で加工も行っていただようである。加工石材の確認調査では、江戸期の約二寸(5~6cm)の幅の矢穴が入った石材や大正時代以降のルートハンマーの痕跡が確認されるなど、継続的に採石が行われていたことが窺えた。指定地周辺からも矢穴が残る残石も存在しており、広域に採石されていた可能性がある。
