斜面崩壊による災害観測を可能とする IoT 観測機器の開発（第 2 報）

Development of Observation Equipment that can be used to Observe Disasters caused by Slope Failure (2nd Report)

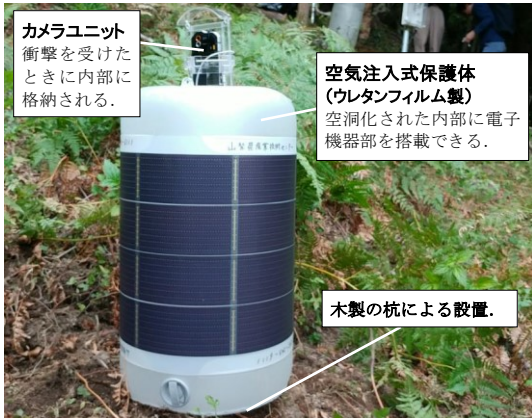
図1 IoT観測装置の外観

実証試験には第一報⁵⁾で報告したIoT観測装置を使用した。その概要を図1,2及び表1にまとめた。なお、装置の詳細については第一報を参照されたい。

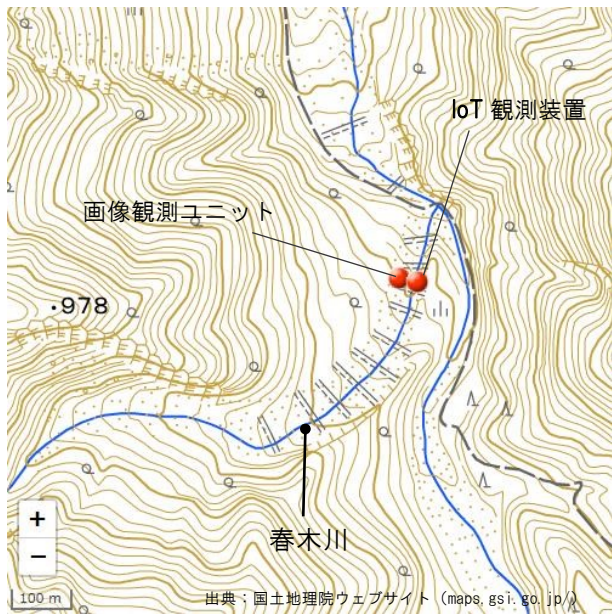
図4 IoT 観測装置等の設置場所詳細（七面山）

春木川の流れ沿いにIoT観測装置を設置し、そこから30mほど離れた位置に画像観測ユニット(IoT観測装置の空気注入式保護体の内部にある電子機器部のみ)を設置した。後者の画像観測ユニットにより、IoT観測装置と春木川の流れの様子を撮影した(図4及び図5)。2台の観測装置の設置に要した時間は、足場の悪い環境ながら30分ほどであった。

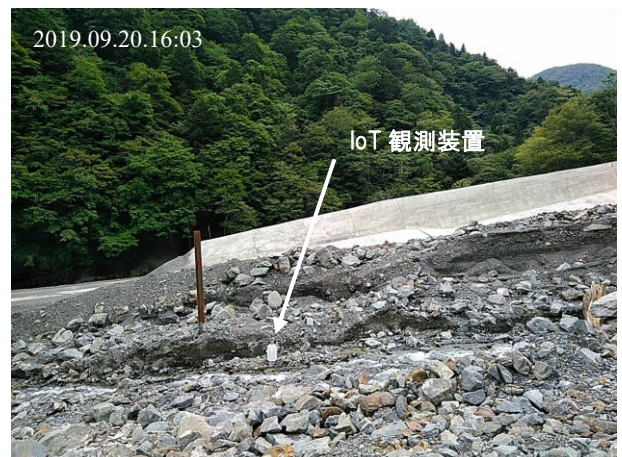
図6 画像観測ユニットから自動送信された画像1
（降雨前のIoT 観測装置と春木川の流れの様子）

表2は観測期間中の気象、通信環境等に関するデータである。画像観測ユニットから自動送信された画像例を図6及び図7に示す。

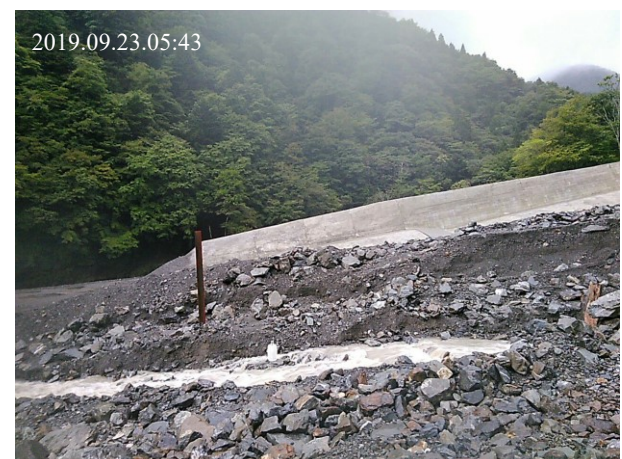
図7 画像観測ユニットから自動送信された画像2
（降雨時のIoT 観測装置と春木川の流れの様子）

観測装置を設置した周辺のエリアは、公式にはDocomoの通信サービスのエリア外（通信サービスエリアの縁から直線で約900m離れている）にあたる。一般に信号強度が-130 dBm以下が通信圏外とされるが、このような通信環境の悪い状況下にもかかわらず、観測期間の全期間にわたり5分毎の画像データの取得・送信（クラウドへのアップロード）を続けることが可能であった。図7は、目視確認可能な最大増水時における画像である。画像から春木川の増水の様子ははっきりと確認できる。この期間中の南部町（試験エリアから最寄りの観測地点）におけるアメダス雨量データを参照したところ（図8）⁶⁾、図7撮影時には夕方から明け方にかけての降雨により、累積雨量が約50mmに達していた。

観測期間中の降雨量では、川沿いに設置したIoT 観測装置は土砂流に浸水することもなく、設置位置から動くこともなかった。なお、IoT 観測装置が下流に押し流された場合においても、装置から配信される位置情報により後から回収が可能である。

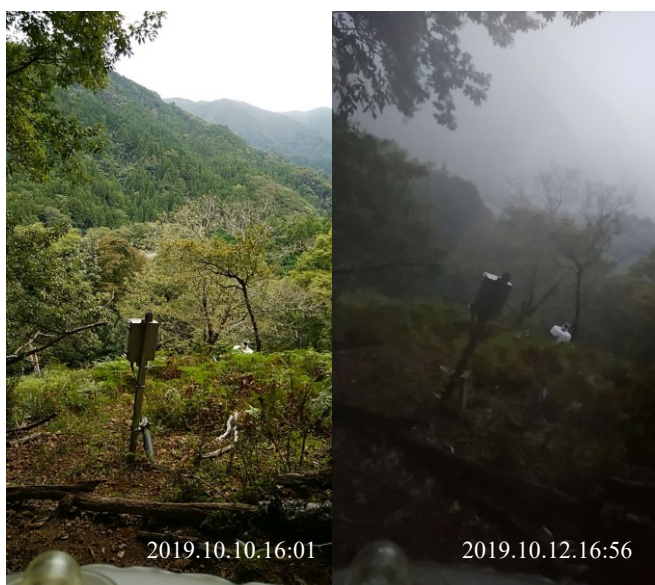
図12 IoT観測装置Bから送信された画像
(左：台風通過前，右：台風通過時(暴風雨))

台風通過前の10月10日と台風通過時の10月12日にIoT観測装置Bから配信された画像は図12のとおりであった。画像からIoT観測装置Bが風に煽られて傾いている様子が分かる。日没前で周囲は暗くなっているが、大雨により正面の山が見えない状況が映し出されている。木の葉や枝が強風で舞っている様子もわかる。図13は、この期間中の伊豆市湯ヶ島におけるアメダス雨量データ⁶⁾である。この時点までの累積雨量は700mmに達した。急傾斜地に設置したIoT観測装置Aが同画像上に映っており、この時点で崩落が発生していないことが確認できる。

この後、台風がちょうど伊豆市湯ヶ島の頭上を通過する18:30頃に、IoT観測装置Bが強風により飛ばされることとなった。日没後であったため送信された画像からは、その前後の様子を確認することはできなかった。
