第4節 史跡の発掘調査と整備状況

1. 発掘調査

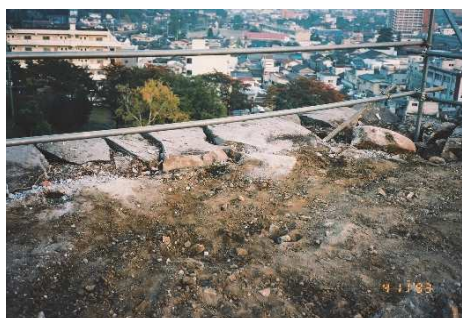
天守台礎石

本丸から続く石段の上部に位置し、穴蔵への入口にあたる。楽只堂年録には門が描かれていることから、当該施設の礎石と考えられる。規模は約46cm四方で、直径9.5cmのダボ穴が開く。解体調査に伴い一時的に移動したが、原位置に再配置した。

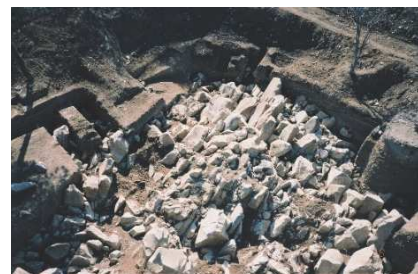
石切場 1～4 は、平成 6 年（1994）・8 年（1996）・10 年（1998）の調査により本丸中央部から検出された。築城期に石を採取したのが最後と推察される。

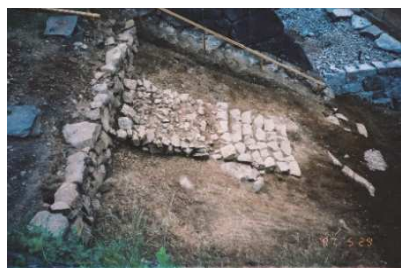
鉄門石段

石 5 個、水路が検出された。平成 22 年（2010）に鉄門復元整備事業に伴う再発掘調査を行い、礎石を活かして鉄門を復元整備している。また平成 9 年（1997）の調査で確認された築城期の石段は埋設保存されている。

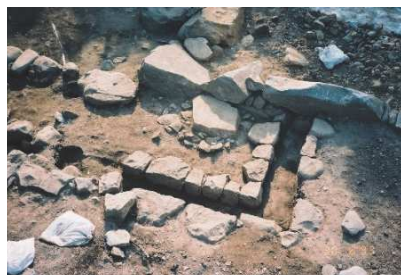
銅門水路

銅門は本丸西側に位置する櫓門で、桁行 5 間半、梁行 2 間半を測る。本丸と二の丸の境にあたる櫓門である。平成 5 年の調査以前に支柱の礎石 3 個、控え柱の礎石 4 個が露出していた。調査により、控え柱礎石 1 個、石組み水路が検出された。平成 6 年（1994）、謝恩碑周辺の石垣改修に伴い、銅門南石垣を解体した際、享保 12 年（1727）の火災を受けた焼土と礎石 1 個が検出された。その後本丸園路整備工事に伴い、断続的に調査が行われ、遺構は復元展示されている。

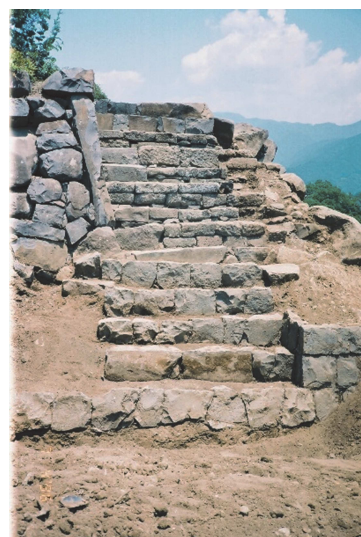
本丸櫓推定位置西側の石段と礎石

平成 9 年（1997）の石垣解体調査において、本丸櫓推定位置西側の腰石垣の石段両脇で礎石 2 個が検出された。

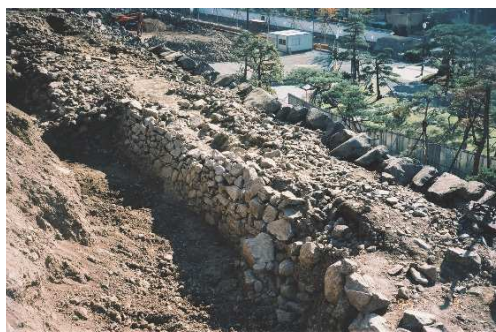
地下石垣

平成6年（1994）・9年（1997）の調査により、天守曲輪南側の石垣に対して垂直（南北）方向に5基が検出された。また、石垣に沿うような形で6基の石垣が検出された。その他に小規模な石垣が検出されている。南北方向の石垣は、4ヶ所で南端は腰石垣に接していて間隔は約4mである。その他の石垣は腰石垣の地中より検出され、高さ2～3mを測り、勾配、面を有する石垣である。これは、盛土と裏栗石の境界に構築されたもので、石垣の背面にはほぼ平行していることから裏石垣とも呼称する。

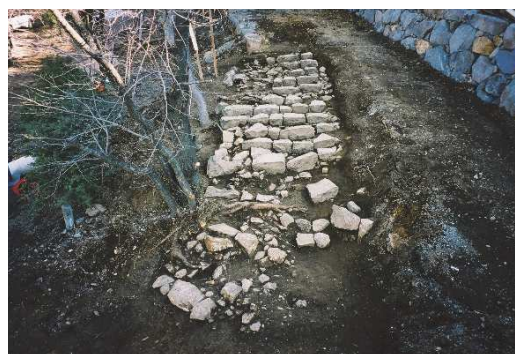
石 段

平成14年（2002）の調査で、天守曲輪から稲荷曲輪に続くスロープ部分より検出された、天守曲輪門の石段である。幅約2.5m、長さ8.4mを測る。現在石段部分は埋設保存されている。

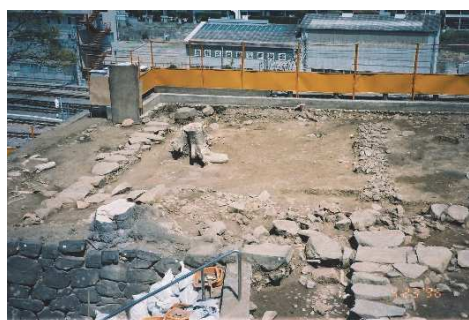
稲荷櫓跡礎石列

平成8年度（1996）の稲荷櫓台上面の調査により検出された礎石列で、稲荷櫓の礎石と考えられる。また礎石の下層より密教の法具である輪宝5点が出土した。

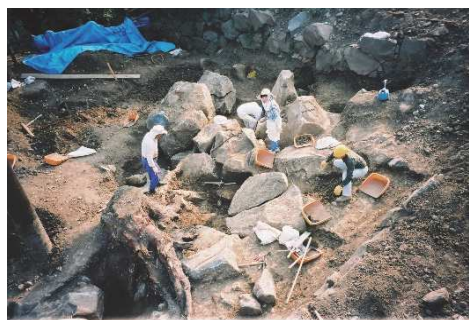
石切場

平成9年(1997)の調査により検出された。暗渠の北側にあたり、数寄屋勝手門の南側に位置する。矢穴、線刻画の入った石材が検出された。

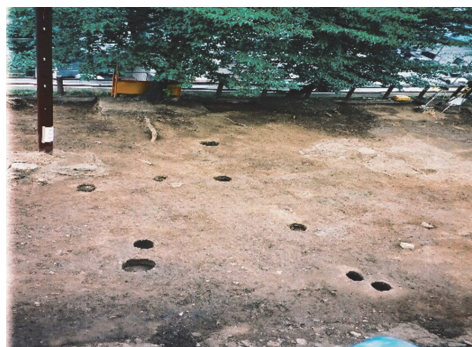
柱穴

平成 10 年 (1998) の調査により、直径平均 30 cm を測る柱穴が 9 基確認された。絵図には番所が描かれているが、番所関連の遺構であるかどうかは確認できない。

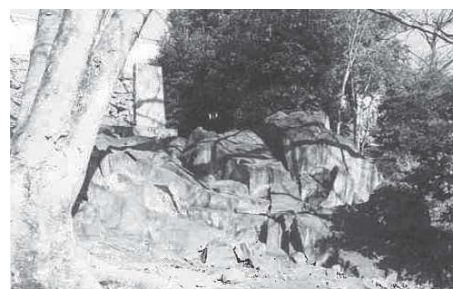
石切場

鍛冶曲輪の北東部に位置し、岩盤が地表に現れている。周辺部を含む発掘調査では石切に関連する遺構は確認できなかったが、露頭に矢穴の存在を確認することができた。

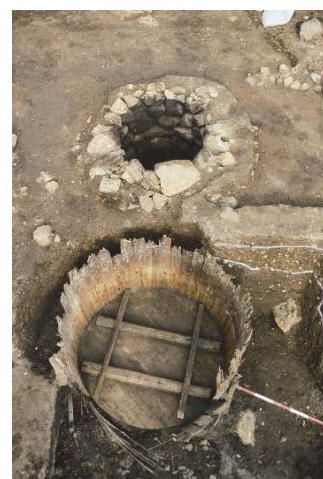
井戸と桶

井戸1は、平成7年(1995)の鍛冶曲輪東部の調査により検出された。内径1.8m、井戸の周囲1~3mの範囲を栗石が囲む構造になっている。絵図にも描かれている井戸ではあるが、明治時代に使用されていたかどうかは不明である。深さ約3.5mまで掘り下げ、現在は埋設保存されている。井戸2は、平成6年(1994)の鍛冶曲輪中央部の調査により、表土面より0.7m下がった地点より検出された内径1.0m、深さ5mを測り、上部コンクリート蓋の撤去後、1mまでが石組、以下約2.0mは丸太材、その下部は地山の岩盤をくり貫いた構造になっている。井戸内より瓦・陶磁器片などが出土した。井戸の設置時期は幕末から明治期と推定される。井戸3は、平成3年(1991)の遊亀橋東側の堀北石垣改修工事の際、ノリ面を掘削した際に検出された。井戸は木枠部分が長軸1.3m、短軸1.2mの不整形で、検出された位置と遺物から、甲府城築城前の鎌倉時代末~室町時代に使用されていたと考えられる。

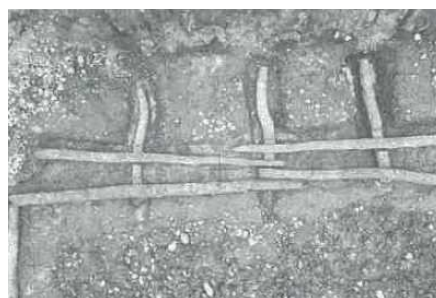
胴木

胴木は、平成3年(1991)の堀石垣解体調査の際、石垣の根石下より検出された。石垣に沿って、胴木の材質は主に松材であるが、橋の東側(安政の大地震で崩落したと伝わる石垣部分)部分からはクヌギ材が検出された。
