家畜保健衛生所たより

令和2年度第87号 令和3年3月4日

畜産場における感電死亡事故について

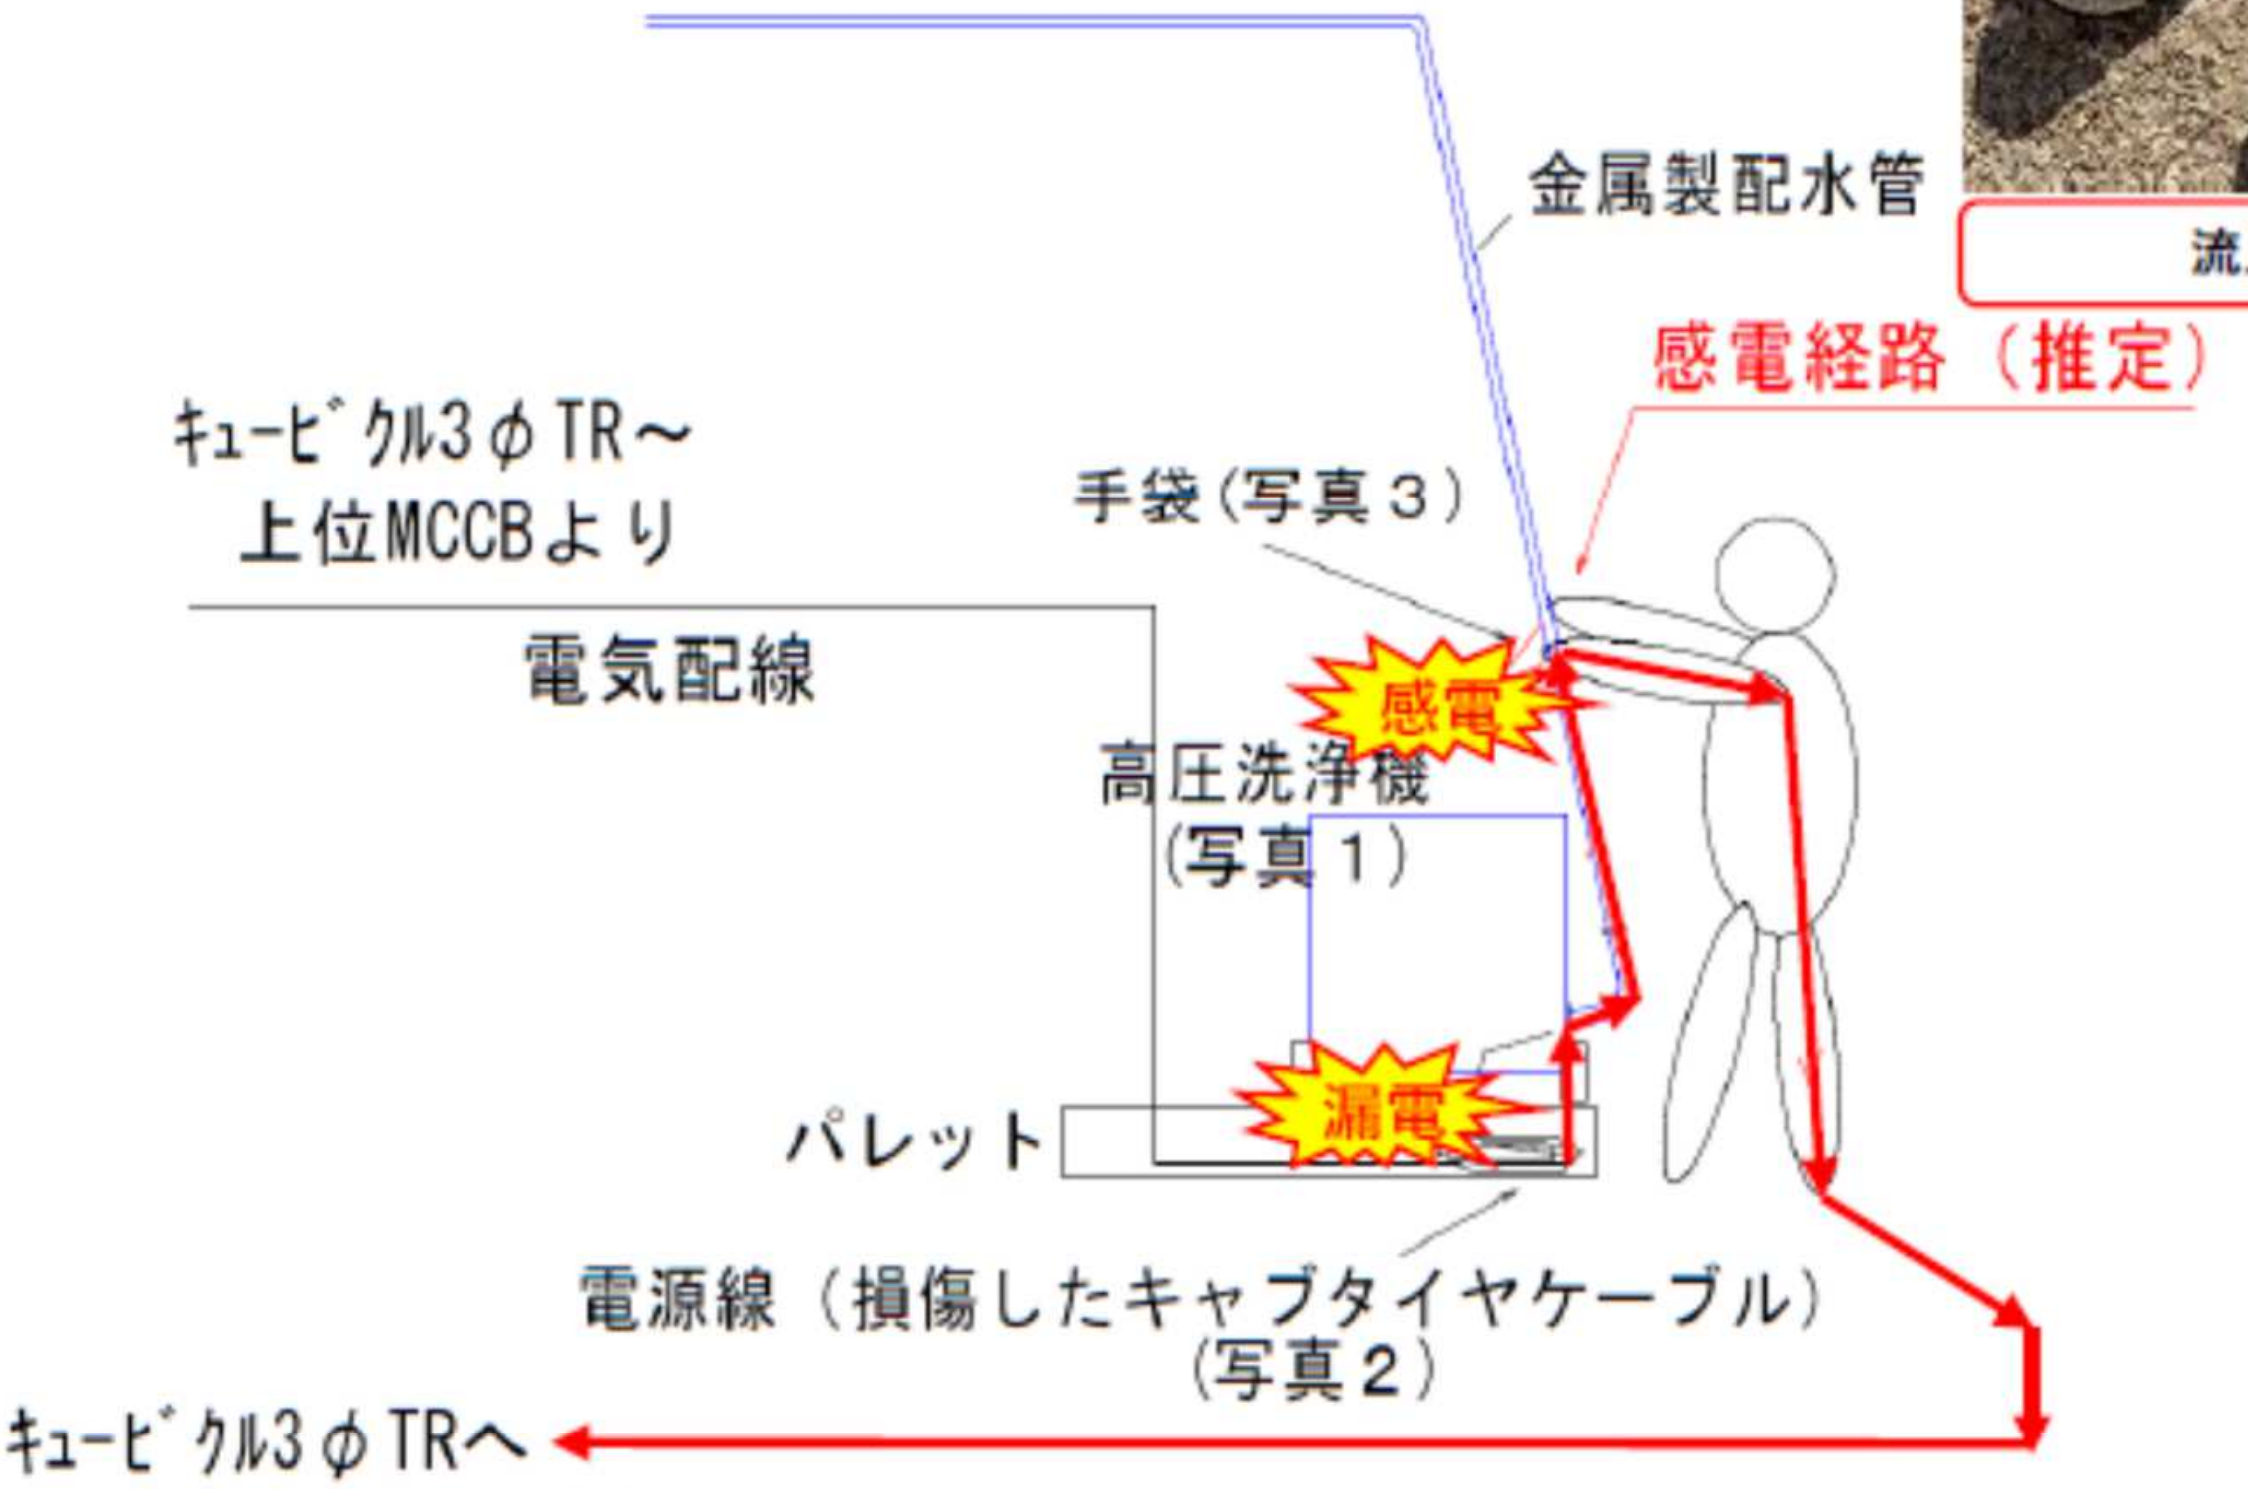
【事故概要 略図】

・従業員が養豚場に設備されている高圧洗浄機の配水管修理を行っていた際に、金属製配水管に触れ感電し死亡。

・損傷していた高圧洗浄機用キャブタイヤケーブル（210V）より漏電が発生し、漏電箇所から金属製配水管に電気が流れ、触れたことによる感電と推定。

流入箇所（推定）

事故発生時はパレット上に、
高圧洗浄機が設置されていた。

損傷していたキャブタイヤケーブル

・命を守るため、電気設備に不具合を発見した際は、触らないでください。

・電気設備に不具合を発見したら、電気主任技術者へ連絡をお願いします。

・電気主任技術者より不良を指摘された場合は、早急に改修するとともに、改修後は電気主任技術者に確認のうえ使用するようお願いします。
