物件調査報告書

物件No.	4	受付日	令和6年1月29日	賃貸・売却の希望	<input type="checkbox"/> 賃貸 <input checked="" type="checkbox"/> 売却 <input type="checkbox"/> 未定
物件内容					
物件所在地	山梨県甲州市塩山千野				
建築年代(当初)	<input checked="" type="checkbox"/> 概ね判明 1800~1850 年建築 (築 200 年) <input type="checkbox"/> 詳細不明 <input type="checkbox"/> 1945年以前 (戦前) <input type="checkbox"/> 1945年以後 (戦後) <input type="checkbox"/> 不明				
建物敷地面積	1359.39 m ² 宅地845.39m ² 、山林514m ²				
建物面積(主建物)	1階 133.85 m ² 2階 118.98 m ² 3階 _____ m ² 計 252.83 m ²				
構造(主建物)	<input checked="" type="checkbox"/> 木造 <input type="checkbox"/> 鉄骨造 <input type="checkbox"/> 鉄筋コンクリート造 <input type="checkbox"/> その他()				
間取り	<input type="checkbox"/> 台所 <input type="checkbox"/> 風呂 <input type="checkbox"/> トイレ <input type="checkbox"/> その他()				
	1階	<input checked="" type="checkbox"/> 和室 4 室 () 畳 () 畳 () 畳 () 畳 () <input type="checkbox"/> 洋室 _____ 室 () 畳 () 畳 () 畳 () 畳 ()			
	2階	<input type="checkbox"/> 和室 _____ 室 () 畳 () 畳 () 畳 () 畳 () <input type="checkbox"/> 洋室 _____ 室 () 畳 () 畳 () 畳 () 畳 ()

古民家等カルテ

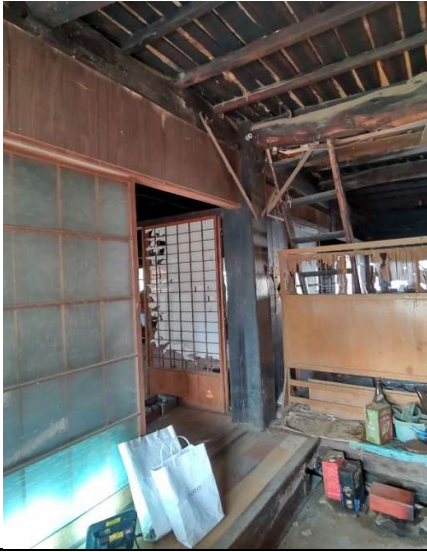
内観 大黒柱

屋根	茅葺き屋根の上にトタン		
外壁	土壁、増築部モルタル+吹き付け		
建物内部	畳敷き転用不可、構造体は転用可。ただし補修・交換範囲は大きい。		
増築の有無	<input type="checkbox"/> 当初のまま <input checked="" type="checkbox"/> 増築(水廻りや下屋としての増築部あり。使用不可) <input type="checkbox"/> 不明		
用途変更	<input checked="" type="checkbox"/> 当初のまま <input type="checkbox"/> 変更() <input type="checkbox"/> 不明		
敷地及び敷地周辺の状況	(良好○ やや難△ 難× のいずれかを記入)		
	地盤	排水	隣接地の状況
	不明	○	○
建物破損状況等	屋根	茅屋根の上トタン葺き 目立った雨漏りは無いが劣化が進んでいる	
	外壁	土壁が落ちており、構造体一部も腐食が見られる	
	建物内部	構造体及び木製建具一部は転用可能。他仕上げ材、板類は不可	
	その他	増築部は民家部ほど傷みは進んでいないが、活用範囲としては除外した方が良い
