超音波映像装置と X 線 CT 装置を用いた非破壊検査の事例解析

古屋雅章・吉村千秋・布施嘉裕

An Example Analysis of Non-Destructive Inspection using a X-ray CT Scanner and a Scanning Acoustic Tomograph

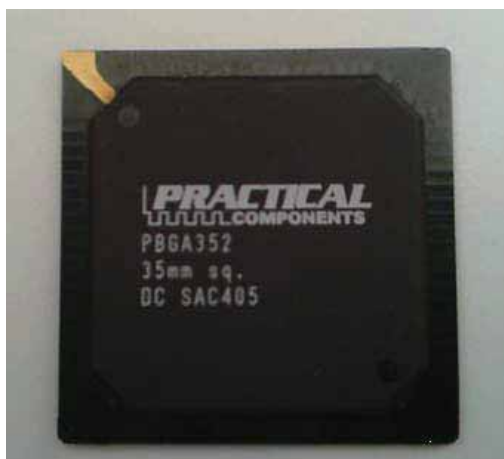
図12 BGA サンプル

実測と超音波映像装置による寸法の比較を確認するため、図12に示すBGA型LSI内部のチップ寸法を測定した。図12に測定に使用したBGAを示す。超音波映像装置で測定後、開封試験を行い、内部のチップを露出した（図13）。そのチップをビデオマイクロ装置（オムロン社製 VC3500）と工具顕微鏡（カール・ツァイス・イエナ社製 ZKM-260D 型）により、観察と寸法測定を行った。

図 14 にビデオマイクロ装置による観察測定結果を示す。ビデオマイクロで測定した寸法は、チップ部分の長辺が 1.88mm、短辺 1.76mm、また、工具顕微鏡を用いた測定結果からチップ部分の長辺が 1.88mm、短辺 1.76mm であった。一方、サンプル破壊前に超音波映像装置によって寸法測定を行った結果を図 15、図 16 に示す。図 16 から超音波映像装置から求めたチップ部分の長辺は 1.89mm、短辺は 1.78mm であった。工具顕微鏡で測定した結果を基準として考えると、超音波映像装置による測定とサンプルを破壊しての実測とほぼ同程度であった。しかし、図 14 と、図 16 を比較すると、超音波映像装置による映像はエッジの部分は映像化することができなかった。これは、超音波映像装置は信号が乱反射し受信できないエッジ部分の映像化が難しいためである。以上のことから、超音波映像装置を使用して高精度な寸法測定を行うことは難しいが、外部から見えない内部形状において、目安程度の寸法測定は可能であることを確認した。

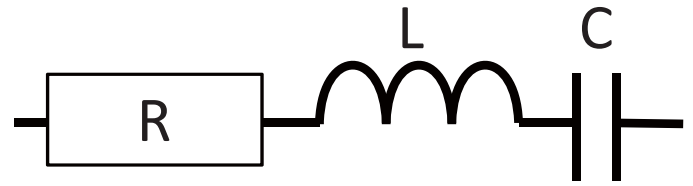
図 24 アルミ電解コンデンサの簡略化した等価回路 (R: 電解紙と電解液の抵抗, L: リードのインダクタンス, C: 陽極, 陰極箔の静電容量)

これは、高温無負荷試験によりコンデンサ内部が高温になり素子の変形、酸化被膜の欠陥部の発生、内部の電解質溶液の蒸発等が起きたことが考えられる。高温無負荷試験の影響による実行面積の縮小 (S の減少)、ガス発生による電極板間距離の拡大 (d の増加) が起きたことが考えられる。

であるので、前述の素子の変形や内部の電解液の気化により電解紙が乾燥するので、図 24 に示すような電解紙と電解液の抵抗 R が増加したと考えられる。
