広葉樹の森づくり推進事業 モニタリング調査

調査箇所 ⑬ 山梨市牧丘町杣口杣口山 地内

広葉樹の森づくり推進事業 モニタリング調査書

調査箇所 ⑭ 南巨摩郡富士川町平林奥仙重

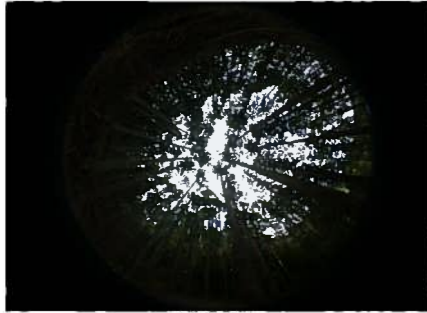
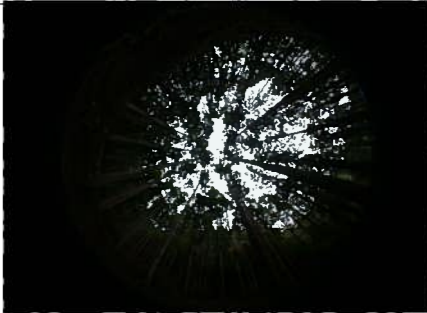
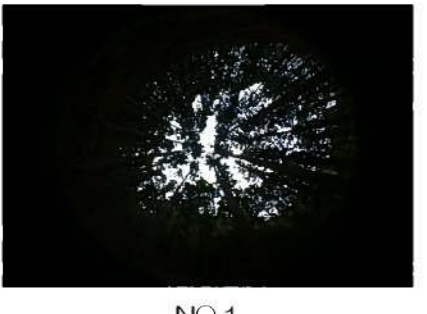
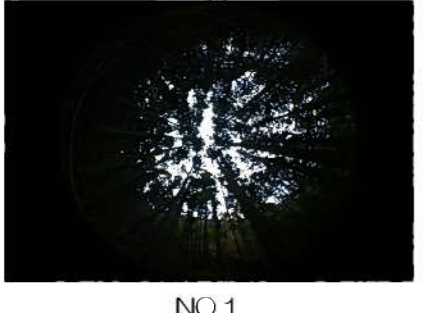
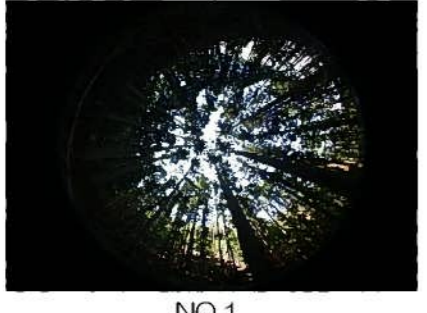
NO.1

- ・開空度は低下傾向にあるが、植被率は増加傾向が見られている。
- ・土砂の移動量は減少し、表土が浸食を受けた痕跡は見られず、安定している。

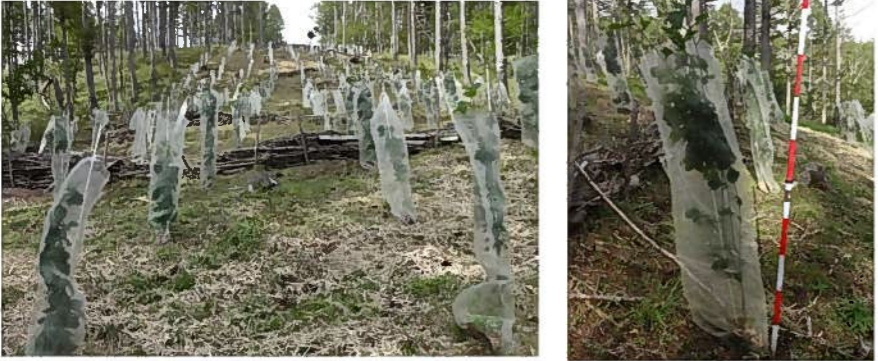
<p>【平成28年度】</p>

<p>【調査結果】</p> <ul style="list-style-type: none"> <li>食害防止ネットがすり下げられ、食害を受けている植栽木が見受けられた。</li> <li>生育状況は、食害を受けていない個体については概ね良好である。</li> </ul>	<p>【調査結果】</p> <ul style="list-style-type: none"> <li>食害防止ネットがすり下げられ、食害を受けている植栽木が見受けられた。</li> <li>新たに枯損木1本発見された。</li> <li>生育状況は、食害を受けていない個体については概ね良好である。</li> <li>春先に現地確認のうえ、ネット補修を行う。</li> </ul>	<p>【調査結果】</p> <ul style="list-style-type: none"> <li>食害防止ネットがすり下げられ、食害を受けている植栽木が見受けられた。</li> <li>新たに枯損木1本発見された。</li> <li>生育状況は、食害を受けていない個体については概ね良好である。</li> <li>春先に現地確認のうえ、ネット補修を行う。</li> </ul>
<p>【所見】</p> <ul style="list-style-type: none"> <li>食害を受けた植栽木が見受けられるので、随時、食害防止ネットの点検・補修を行い、獣害防止に努める。</li> </ul>	<p>【所見】</p> <ul style="list-style-type: none"> <li>調査対象木は概ね順調に生育していることが伺える。</li> <li>樹高がネットより高くなる個体が出現し始めたので、先端の食害等を含めた生育調査を継続する。</li> <li>食害防止ネットがシカによりすり下げられ、食害を受けた形跡があることから、食害防止ネットの保守・点検を適宜行い、獣害の防止に努める。</li> </ul>	<p>【所見】</p> <ul style="list-style-type: none"> <li>調査対象木は概ね順調に生育していることが伺える。</li> <li>樹高がネットより高くなる個体が出現し始めたので、先端の食害等を含めた生育調査を継続する。</li> <li>食害防止ネットがシカによりすり下げられ、食害を受けた形跡があることから、食害防止ネットの保守・点検を適宜行い、獣害の防止に努める。</li> </ul>

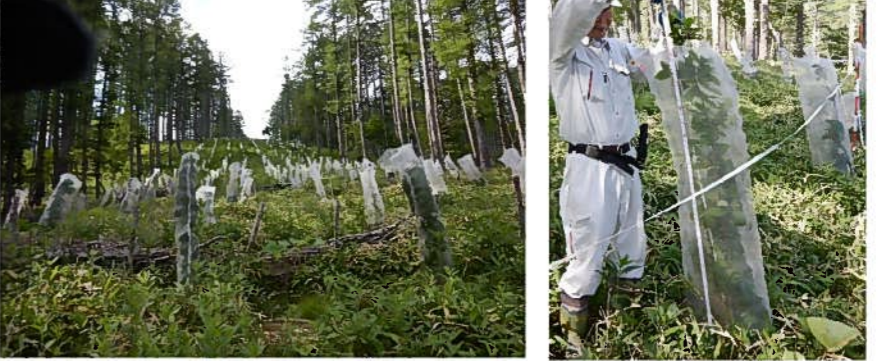
<p>【平成29年度】</p>  	<p>【平成30年度】</p>

<p>【令和元年度】</p>  	<p>【令和2年度】</p>  
<p>【調査結果】</p> <ul style="list-style-type: none"> <li>食害防止ネットがすり下げられ、食害を受けている植栽木が見受けられた。</li> <li>生育状況は、食害を受けていない個体については概ね良好である。</li> </ul>	<p>【調査結果】</p> <ul style="list-style-type: none"> <li>食害防止ネットがすり下げられ、食害を受けている植栽木が見受けられた。</li> <li>新たに枯損木1本発見された。</li> <li>生育状況は、食害を受けていない個体については概ね良好である。</li> </ul>
<p>【所見】</p> <ul style="list-style-type: none"> <li>食害を受けた植栽木が見受けられるので、随時、食害防止ネットの点検・補修を行い、獣害防止に努める。</li> </ul>	<p>【所見】</p> <ul style="list-style-type: none"> <li>食害防止ネットがシカによりすり下げられ、食害を受けた形跡があることから、食害防止ネットの補修を行うとともに、ネットを留めるためのクリップの数を増やし、すり下げ防止対策を実施した。</li> <li>引き続き、食害防止ネットの点検・補修を適宜行い、獣害防止に努める。</li> </ul>

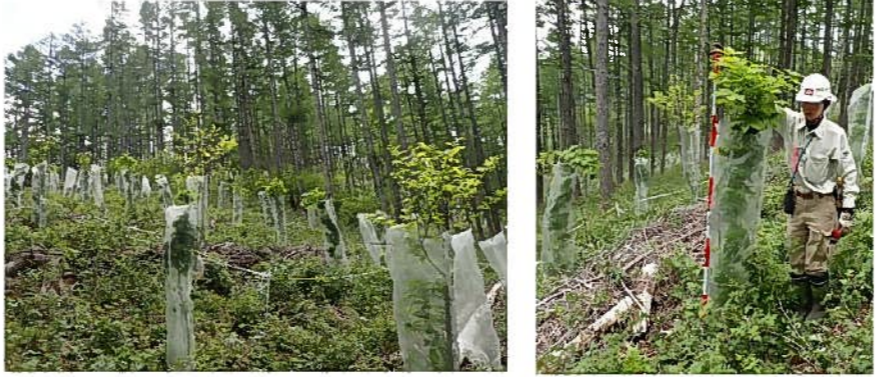
<p>【平成28年度】</p>  	<p>【平成29年度】</p>

<p>【平成30年度】</p>  
<p>【調査結果】</p> <ul style="list-style-type: none"> <li>・良好な伸長成長により食害防止ネットよりも樹高が高くなる個体が見られたが、ネットより高い位置の葉食害、先折れが多く見られた。</li> <li>・食害防止を設置していないミズナラの実生個体は食害を受け、生育状況はネット設置個体と比較して不良であった。</li> </ul> <p>【所見】</p> <ul style="list-style-type: none"> <li>・食害防止ネットの未設置個体において食害を受けていることから、ネットが効果的に機能していることが確認された。</li> <li>・調査対象木は概ね順調に生育していることが伺えるが、樹高がネットより高い個体の先端に食害を受けているため、対策の検討が必要と思われる。今後も生育調査を継続する。</li> <li>・調査対象箇所近接地の食害防止ネットがシカによりすり下げられ、食害を受けた形跡があることから、食害防止ネットの保守・点検を適宜行い、獣害の防止に努める。</li> </ul>	<p>【調査結果】</p> <ul style="list-style-type: none"> <li>・概ね良好に伸長成長・肥大成長している。</li> <li>・一部葉食害、先折れ跡があるが、新たな被害木はない。</li> <li>・実生のミズナラは食害により枯損した。</li> </ul> <p>【所見】</p> <ul style="list-style-type: none"> <li>・食害防止ネットの未設置個体において食害を受けていることから、ネットが効果的に機能していることが確認された。</li> <li>・調査対象木は概ね順調に生育していることが伺える。</li> <li>・樹高がネットより高い個体の先端は食害を受けているものの、現時点では大きな影響にはなっていない。今後も生育調査を継続する。</li> <li>・調査対象箇所近接地の食害防止ネットがシカによりすり下げられ、食害を受けた形跡があることから、食害防止ネットの保守・点検を適宜行い、獣害の防止に努める。</li> </ul>	<p>【調査結果】</p> <ul style="list-style-type: none"> <li>・概ね良好に伸長成長・肥大成長している。</li> <li>・新たに枯損木1本発見された。</li> </ul> <p>【所見】</p> <ul style="list-style-type: none"> <li>・食害防止ネットの未設置個体において食害を受けていることから、ネットが効果的に機能していることが確認された。</li> <li>・調査対象木は概ね順調に生育していることが伺える。</li> <li>・樹高がネットより高い個体の先端は食害を受けているものの、現時点では大きな影響にはなっていない。今後も生育調査を継続する。</li> <li>・調査対象箇所近接地の食害防止ネットがシカによりすり下げられ、食害を受けた形跡があることから、食害防止ネットの保守・点検を適宜行い、獣害の防止に努める。</li> </ul>
