事業効果検証のためのモニタリング調査について

森林環境税を活用して実施している森林整備について、事業実施の効果を検証するために県内の14箇所（荒廃森林再生事業12箇所、広葉樹の森づくり推進事業2箇所）においてモニタリング調査を行っています。

ここに、事業実施後2年が経過した時点での状況を報告します。

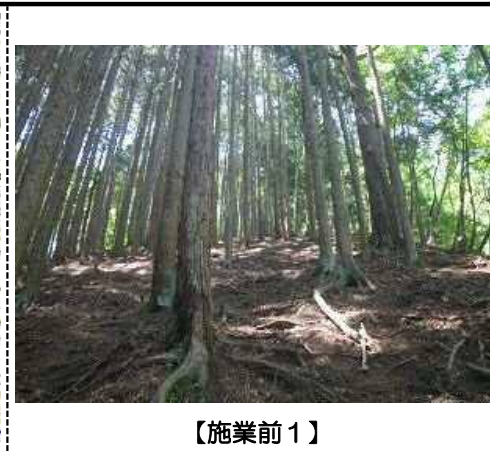
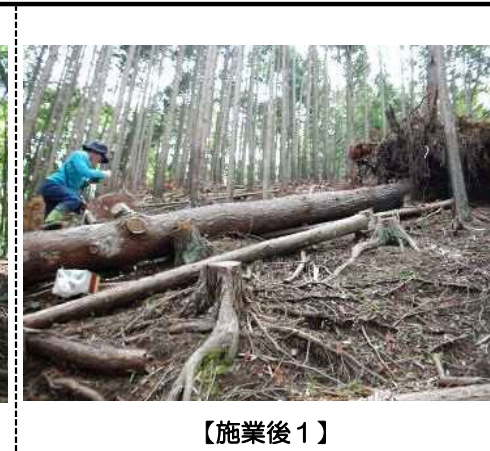
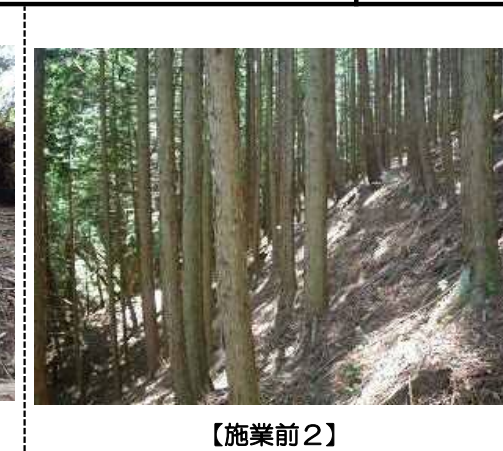
- 間伐の実施により、林内が明るくなった。
- 地表面の平均傾斜は32°と比較的急勾配。
- 伐採木が林内に残置されている。
- 腐植層は薄く、表土が露出しているが、安定している。

- 開空度は低下したものの、植被率は若干改善された。
- 土砂移動量は増加したため、今後の推移を注視する必要がある。
- 調査区全体での木本種数は増加していることから、今後の針広混交林化が期待される。

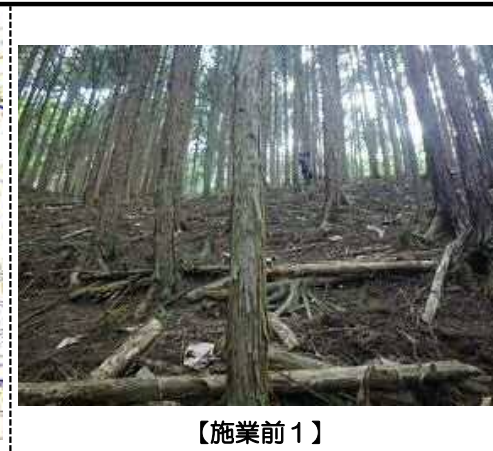
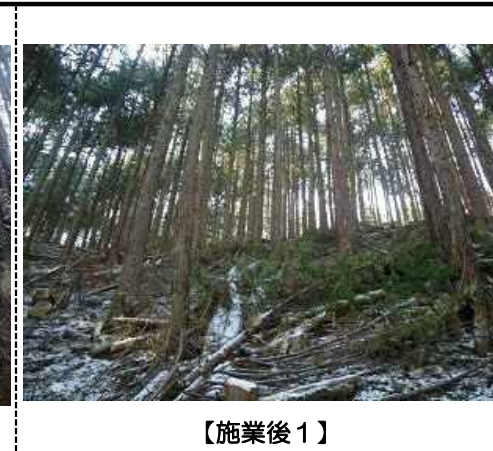
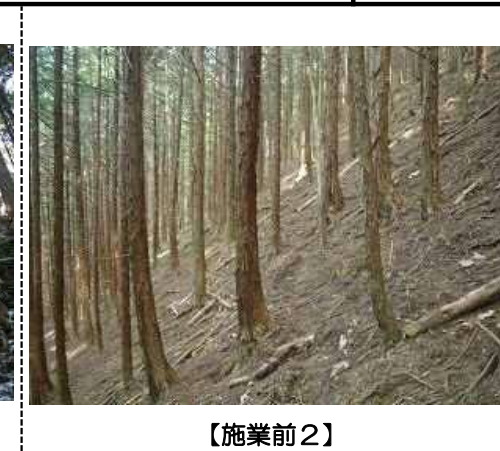
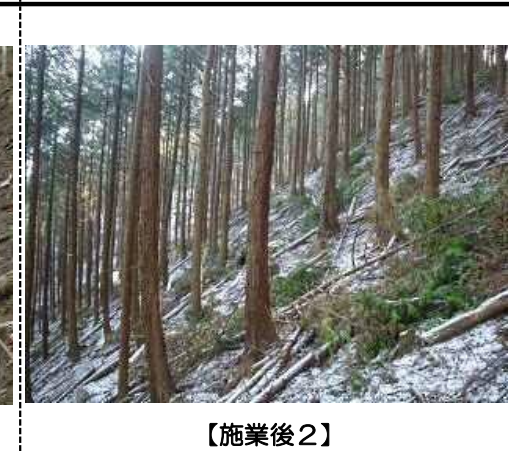
- ・間伐の実施により、林内が明るくなった。
- ・地表面の平均傾斜は34°と比較的急勾配。
- ・腐植層は薄く、表土が露出しているが、安定している。
- ・伐採木が林内に残置されている。

- ・開空度は低下したものの、植被率は若干改善された。
- ・土砂移動量は増加し調査区全体での木本種数も減少したため、今後の推移を注視する必要がある。

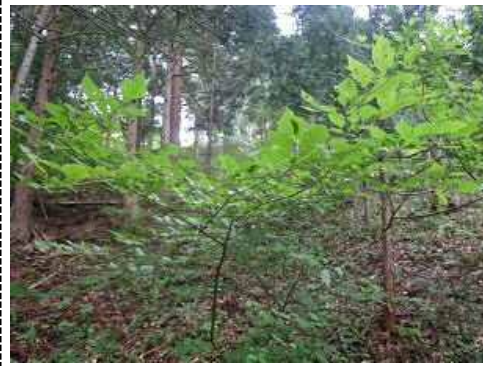
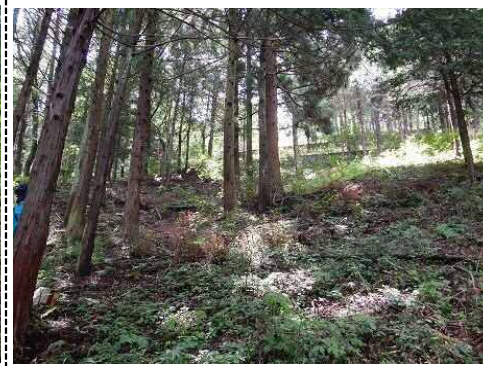
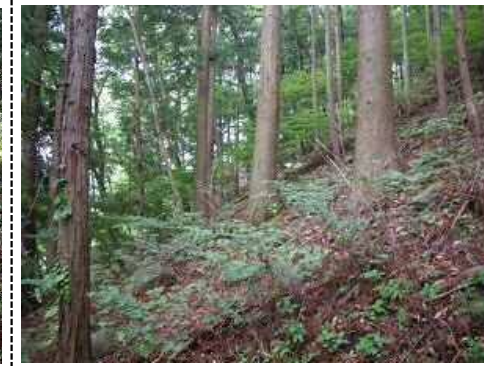
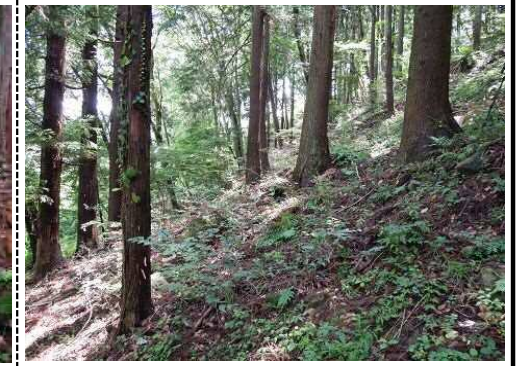
・間伐の実施により、林内が多少明るくなった。
 ・表土はスギの落葉等の層に厚く覆われている。
 ・施業前から下層植生が比較的多く見られたが、更に増加している。

・開空度は、間伐後の状態を維持していたが、植被率は大きく改善された。
 ・植被率の増加により土砂の移動量が減少したものと想定される。
 ・調査区全体での木本種数も概ね維持されており、今後の針広混交林化が期待される。

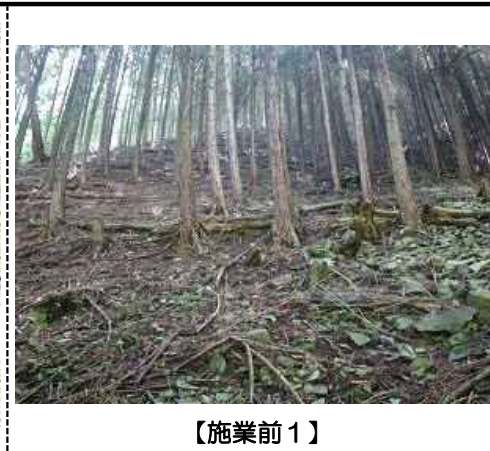
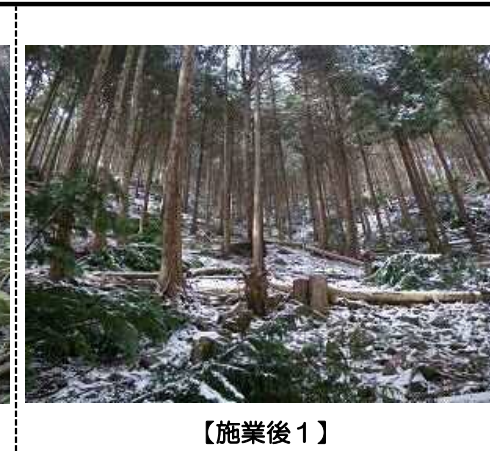
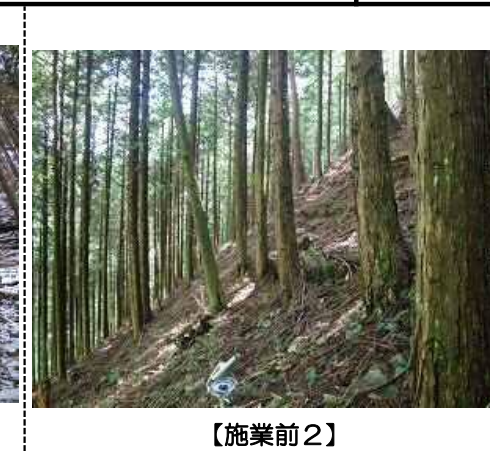
- 間伐の実施により、林内が明るくなった。
- 地表面の平均傾斜は36°と急勾配で、岩砕に覆われている部分が多い。
- 腐植層は薄い。

- 開空度は若干低下し、植被率の改善は現時点では見られていない。
- 土砂移動量の低下が見られず、植被率の改善が芳しくないことが影響していると思われる。
- 調査区全体での木本種数は増加していることから、今後の針広混交林化が期待される。

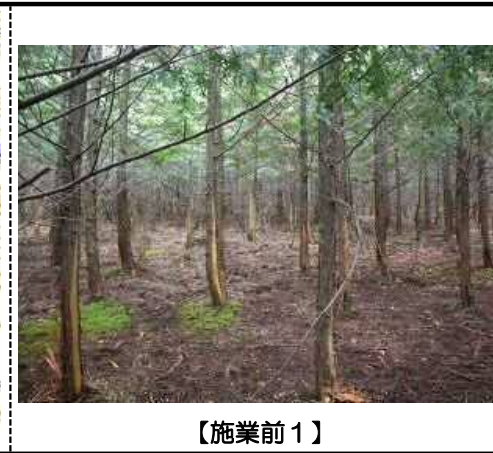
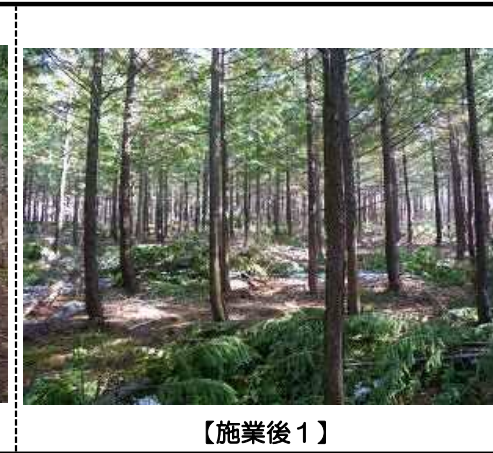
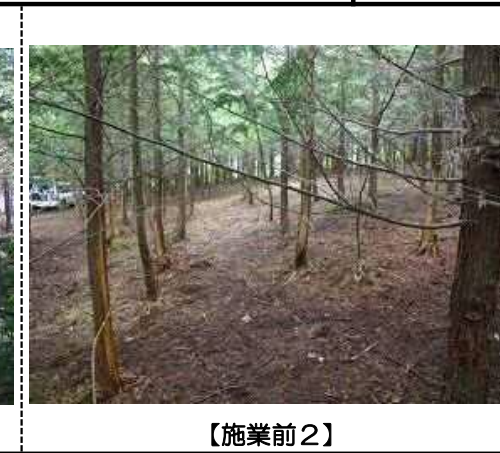
・間伐の結果、林内が明るくなった。
・腐植層は薄く、表土が露出しているが、地表面の平均傾斜が9°とほぼ平坦であるため、土壌流出は見られていない。

- ・開空度は低下し、植被率の改善は現時点では見られていない。
- ・土砂の移動量は増加したものの他の箇所と比較して軽微であり、緩傾斜地でもあるので表土浸食の形跡は見当たらない。
- ・調査区全体での木本種数は概ね維持されていることから、今後の針広混交林化が期待される。
