## 【令和 8 年度】

# 山梨県交通事故多発地点(区間)調査の概要

# 令和 8 年度 交通事故多発地点（区間）一覧表

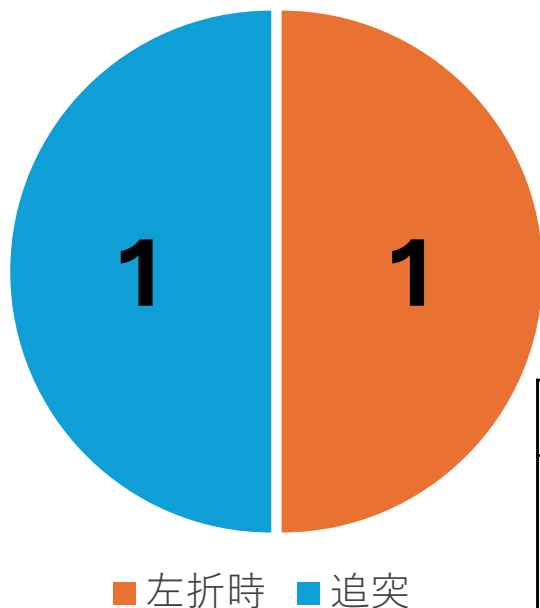
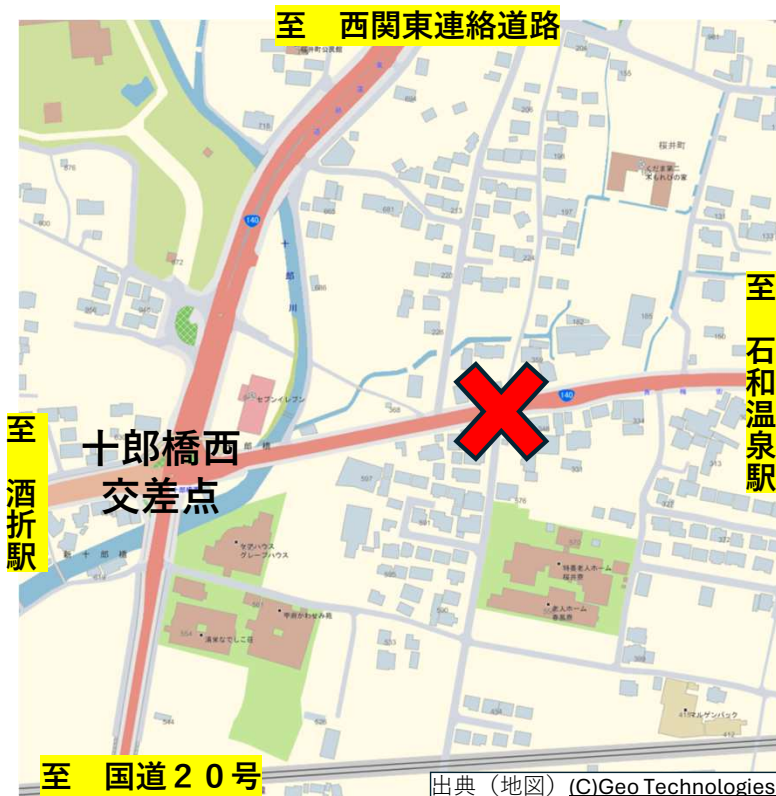
# ① 十郎橋東交差点【地点】

| 事故の特徴等<br>※物件事故の特徴も含む | 信号機のある十字路交差点。<br>事故形態の最多は追突。信号無視の絡む出会頭事故の他、自転車との衝突事故も発生。 |

自動車や自転車、歩行者問わず交通量がとても多い交差点です。

信号機が感應式のため「普段は青だから」と、つつい信号機への注意が疎かになりがちですが、信号無視や赤信号で停止した車への追突事故に繋がる恐れがあるため、対面する信号機の色は必ず確認しましょう。

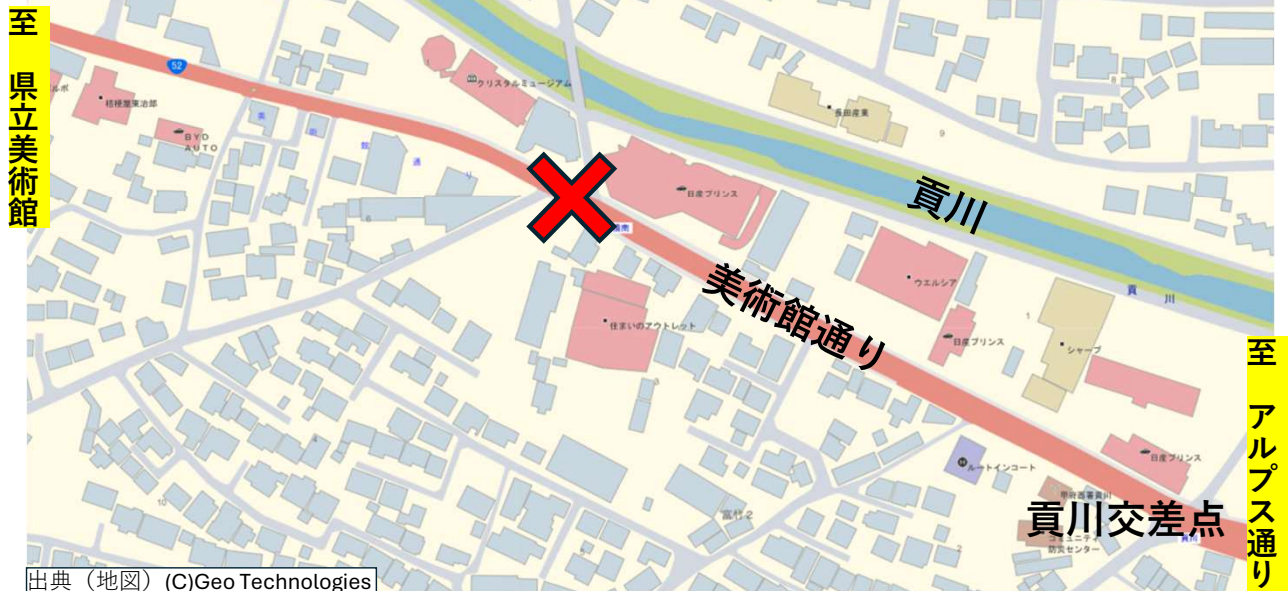
## ② 前田橋南交差点【地点】

| 事故の特徴等<br>※物件事故の特徴も含む | 信号機のある変則的な形状の十字路交差点。人身事故の発生は無いものの、信号無視や右折車と直進車による事故、出会頭事故等、様々な形態の事故が発生。 |

東西の美術館通りから右折して市道へ流入する際の事故が多いです。右左折する際は、信号に従い、対向車両との距離を十分に取って安全を確認してから進行してください。

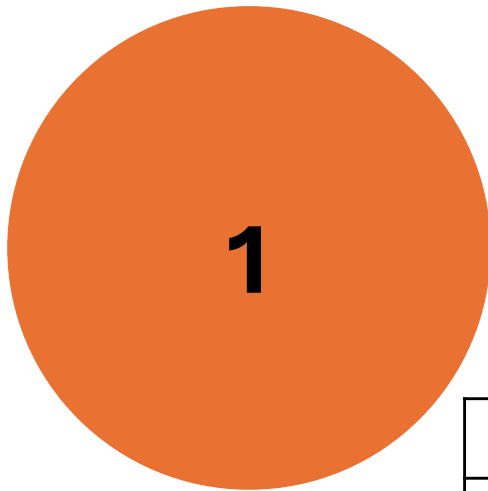
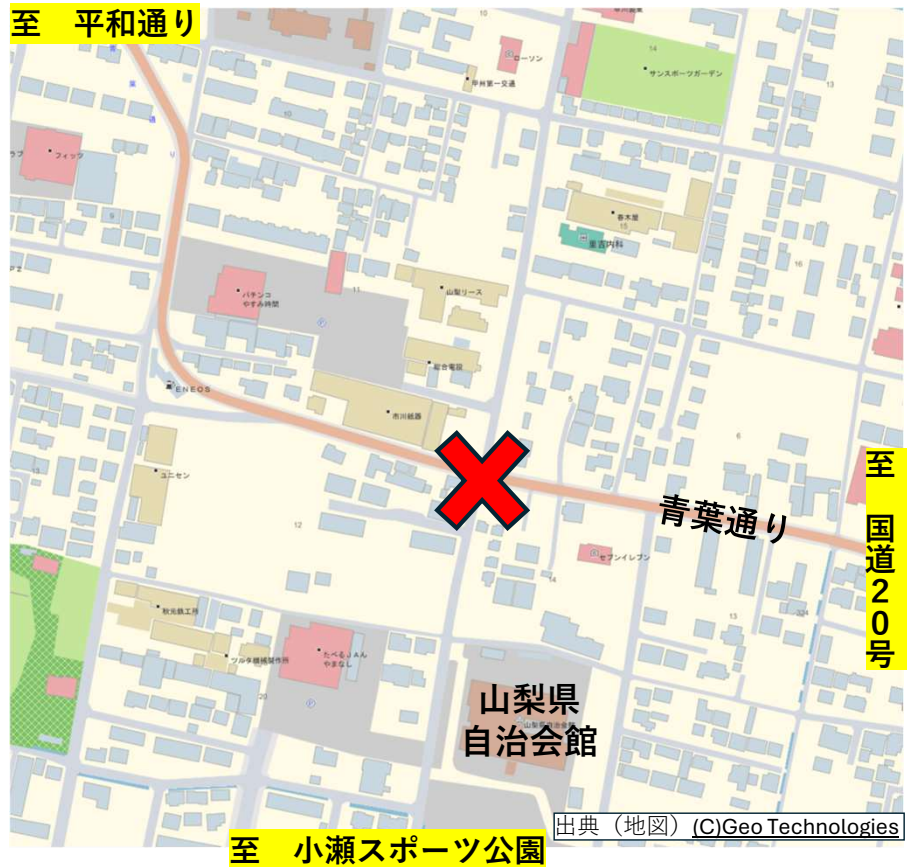
### ③ 自治会館北交差点【地点】

| 事故の特徴等<br>※物件事故の特徴も含む | 信号機のある十字路交差点。全ての方向からの交通量が多く、日中時間帯は渋滞が頻発。事故原因の最多は信号無視。 |

交通量が多いため渋滞が頻発する交差点です。なかなか前に進まなくても焦らずに気持ちを落ち着かせて、信号の変わり目などに注意し、信号機の色を十分確認してから交差点に進入してください。

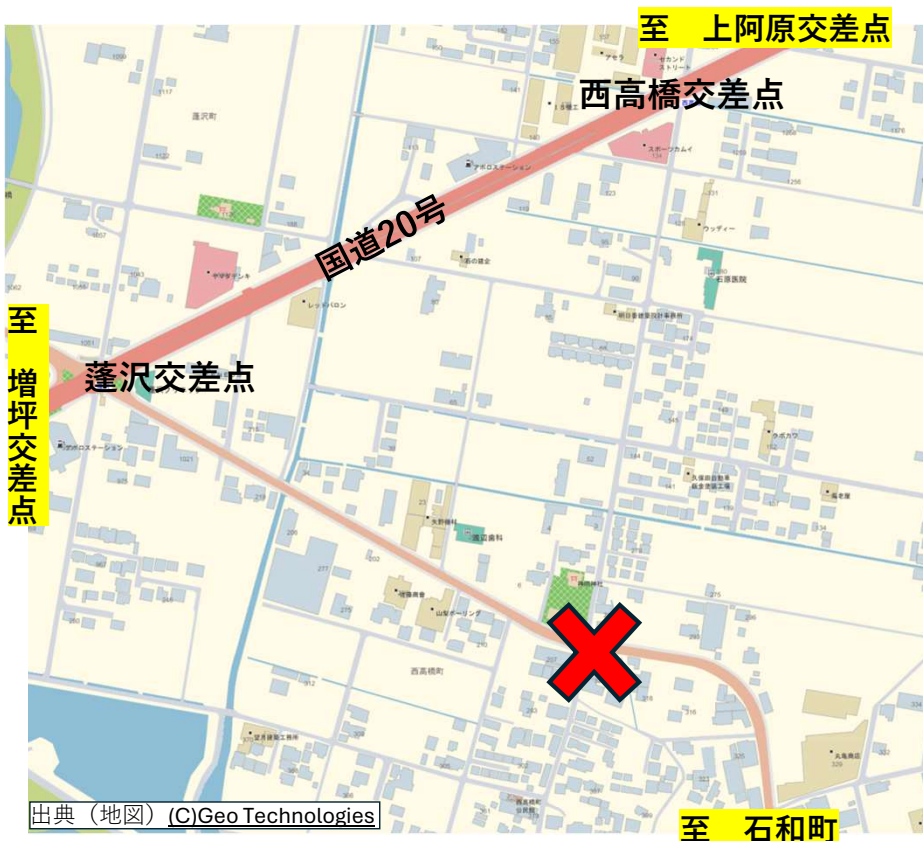
## ④ 西高橋遊園地交差点【地点】

| 事故の特徴等<br>※物件事故の特徴も含む | 信号機のある十字路交差点。西進車両の信号無視（見落とし）が極めて多く、車×車の事故だけでなく自転車×自転車の事故も発生。 |

西進車（石和町方面から国道20号方面）の信号無視（見落とし）がとても多いです。さらに、交差点左右の見通しも悪いため、進行方向に関わらず信号機の色に十分注意して、安全確認をしてから交差点に進入してください。

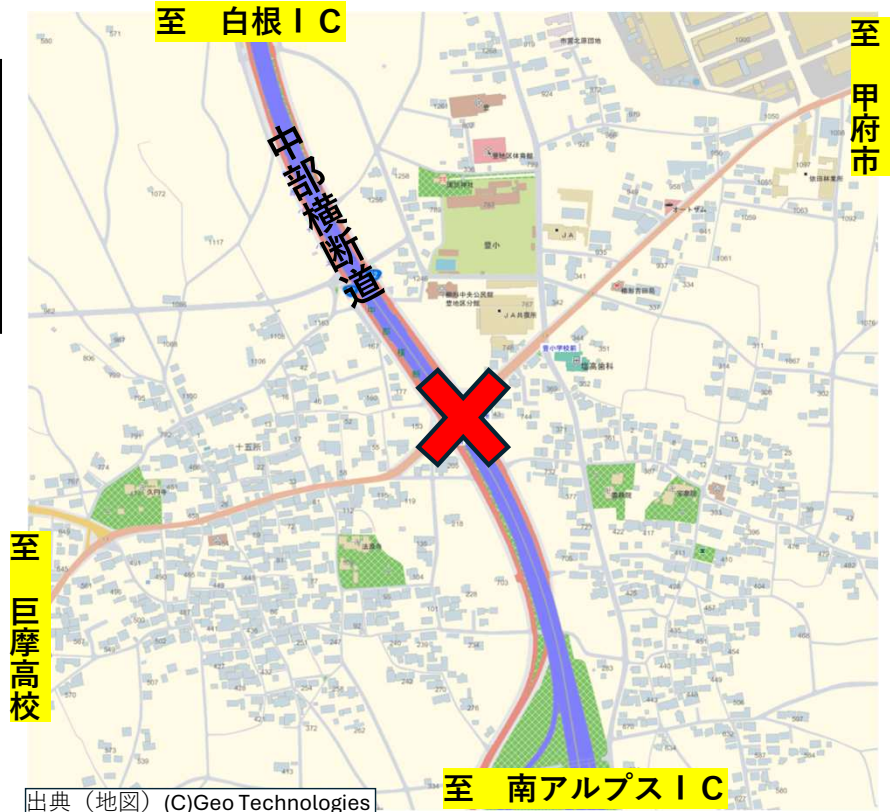
## ⑤ 十五所交差点【地点】

| 事故の特徴等<br>※物件事故の特徴も含む | 信号機のある変則的な形状の交差点。事故原因の最多は信号無視。自転車による事故も複数発生。 |

特殊な形状の交差点です。対面する信号機の色や矢印表示に注意し、安全を確認してから交差点に進入してください。

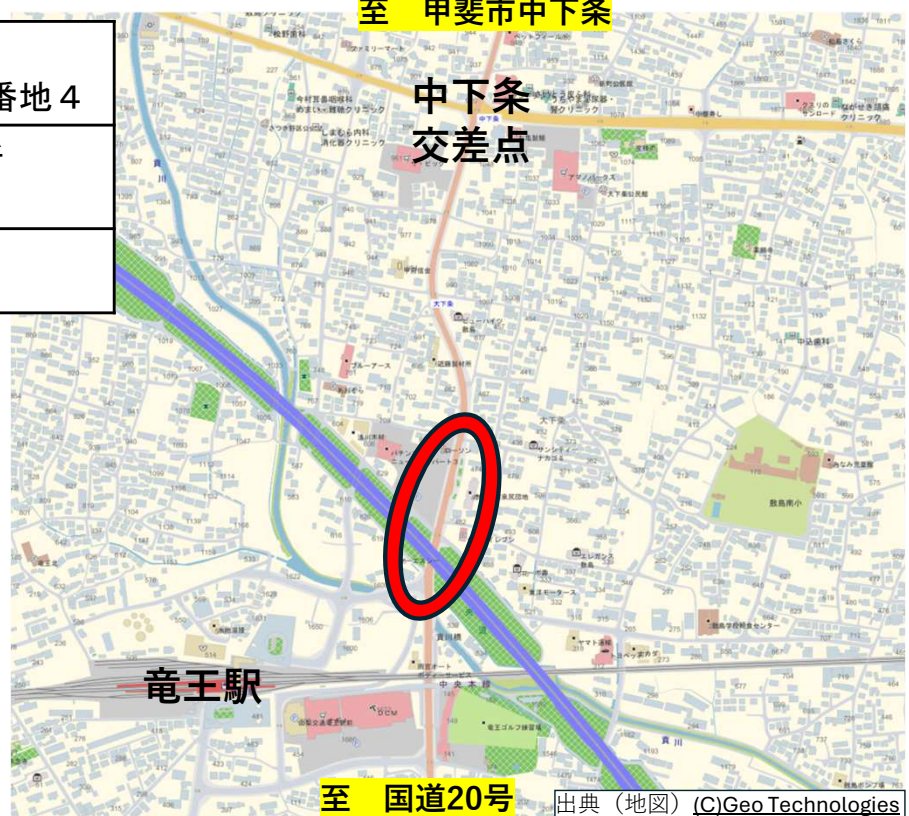
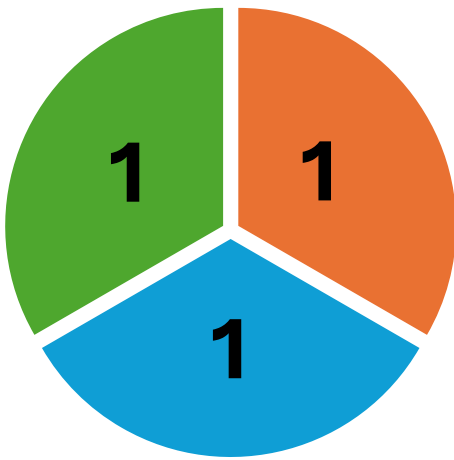
## ⑥ 貢川橋～甲斐市大下条 4 7 4 番地 4 【区間】

物件事故の発生が極めて多い。出会頭や追突等、様々な事故が発生し、事故原因の最多は安全不確認。

交通量が多い通りであり、道路に面した駐車場や脇道から出入りする車が多いため、接触事故や追突事故が多発しています。

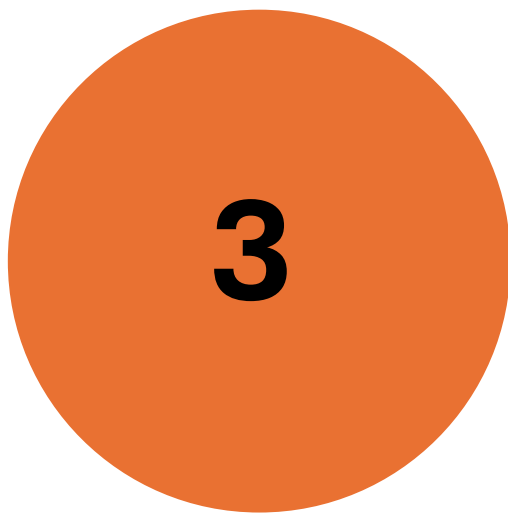
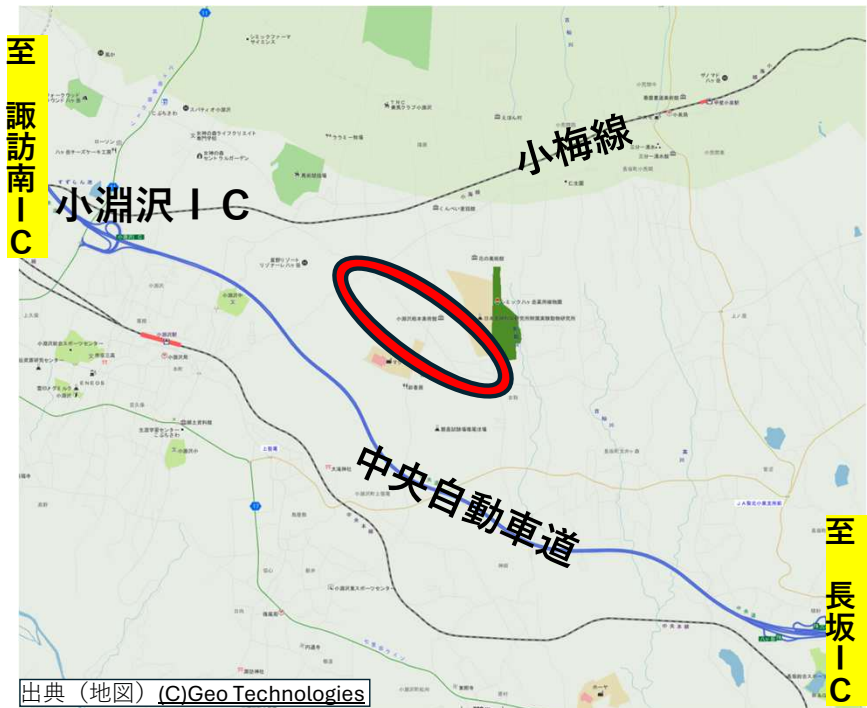
# ⑦ 北杜市小淵沢町上笹尾地内～ 長坂町大井ヶ森地内【区間】

| 事故の特徴等<br>※物件事故の特徴<br>も含む | ハヶ岳広域農道（レイン<br>ボーライン）上の、約1.5km<br>の区間内にある4箇所の交差<br>点で、出会頭事故を中心とし<br>た交通事故が多発。 |

ハヶ岳広域農道（レインボーライン）は、高低差があり長い直線区間が続くため、つい速度が速くなってしまいがちです。

また、樹木などによって見通しの悪い交差点が多く、土地勘のない観光客の通行も多くみられます。通行する際は、速度が出過ぎないように注意し、交差点手前では必ず安全確認を行いましょう。

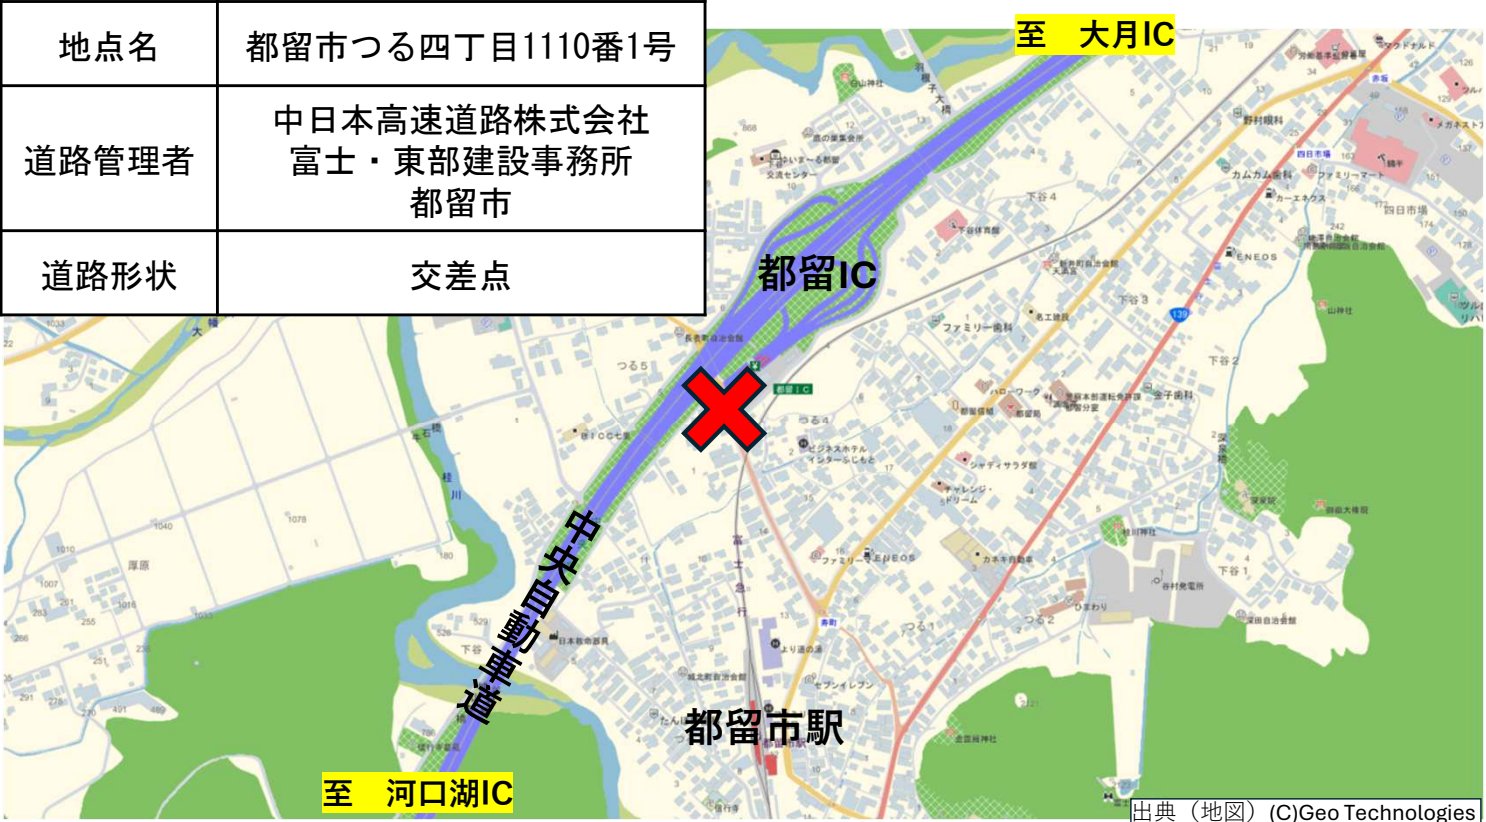
⑨ 都留市つる四丁目1110番1号【地点】  
(都留インターチェンジ前)

| 事故の特徴等<br>※物件事故の特徴も含む | 都留インターチェンジ出入口付近の県道上で事故が多発。人身事故の発生はないものの、物件事故が多数発生しており、いずれも都留インターチェンジへ流入・流出する車両との事故。事故当事者の7割超が市内在住者。 |

都留ICを出入りする車は左右の安全確認を徹底し、付近を走行する車についても周囲を走行する車や自転車、歩行者等に十分注意して走行してください。

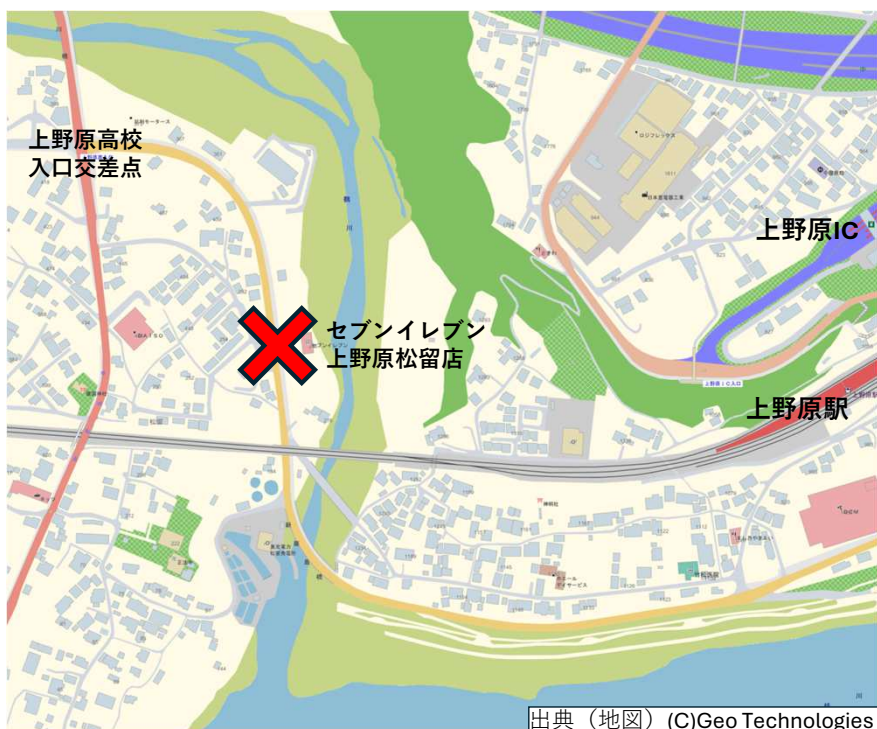
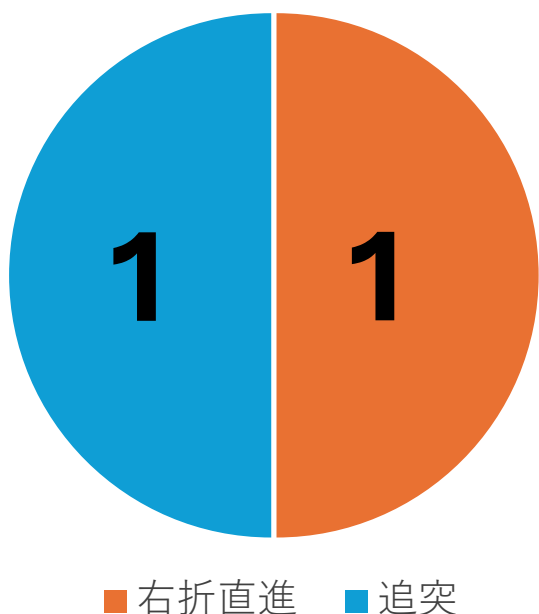
# ⑩ セブンイレブン上野原松留店前【地点】

| 事故の特徴等<br>※物件事故の特徴も含む | 道路が坂の頂上付近であることから先の見通しが悪いため、直近の駐車場を出入りする車や横断歩道が絡む交通事故が多発。 |
