## 壁画調木製内壁材と9年後の製品性能

The wooden inner wall that can draw various pattern and  
it's performance after nine years

**要旨：**1996年にユーザーが自由にデザインして模様や壁画を創出できる木製の内壁材を製作した。それから9年経過した2005年時点での製品性能を目視によって調査した。その結果、製作当時と比べ、製品を構成するタイルの一部に反りによる変形が発生し、壁材表面の一部で最大2mm程度の段差が発生した。接近して注視するとやや気になるが、離れて状態ではさほど気にならない程度であった。一方、下地に取り付けたタイルやパーツには落下等の重大な欠陥は確認されなかった。

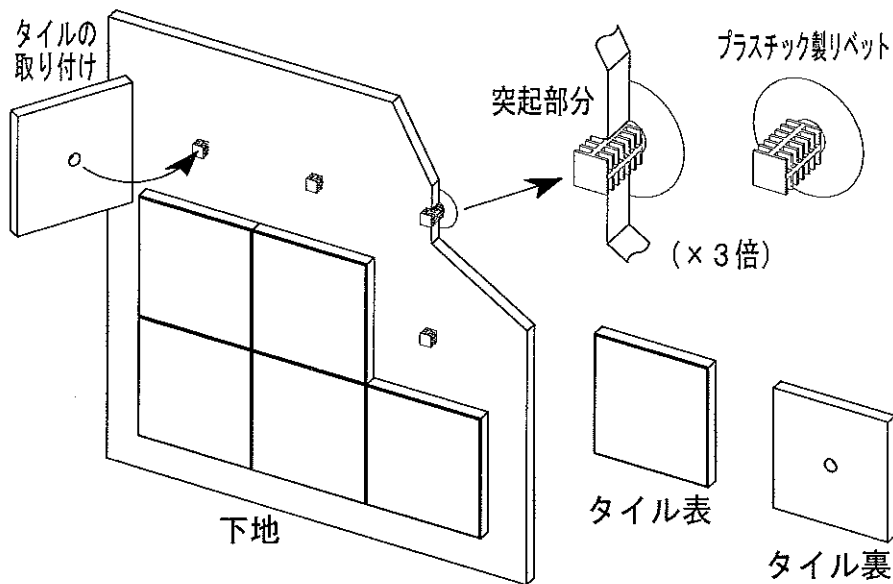
Fig.1 内壁材の構造

本内壁材はユーザーのライフスタイルに応じ、自由にデザインして壁画や模様を創出できる製品である。製品名はバラエティーに富んだ壁材と言う意味で "Vari-Wall" と名付けている。この製品は Fig.1 に示すように正方形のタイルと表面に突起の付いた下地とで構成されている。タイルの寸法は1辺が50mmの正方形で、自作した厚さ6mmのカラマツ化粧合板から製造してある。タイル裏側の中心には直径5mmの穴(凹部)が開けられている。下地には正確に縦横50mm間隔で穴が開けてあり、その穴に背面からプラスチック製のリベットが強固に差し込まれている。これが表面から突き出て突起(凸部)を形成している。この突起には外れ防止のアゴが付いていて、タイル凹部と下地の凸部を接合し、ユーザーはタイルを下地に簡単に取り付けることができる。タイルは色数が144色用意してあるので、この中からユーザーが好みの色を選択し、壁画や模様を創出でき

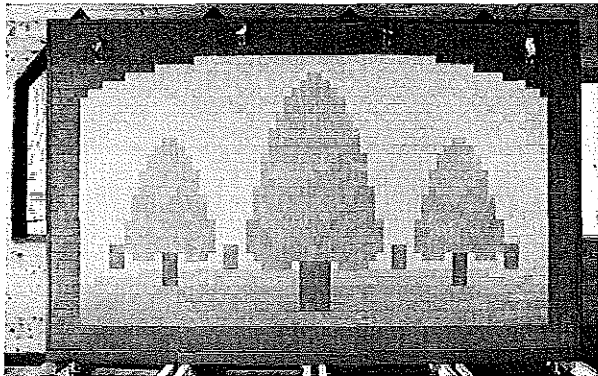
Fig. 2 製作当時の製品正面の全容 (1996年撮影)

製作当時の製品の正面全容を Fig.2 に、現時点での製品の正面全容を Fig.3 に、現時点の斜め方向全容を Fig.4 に示す。壁面中央とその左側中央に見られる垂直の亀裂は、製品が4分割して製造してあるので、その繋ぎ目である。壁画全体を注視するとタイルの色あせが感じられるが、タイルを着色した顔料と染料固有の経年変

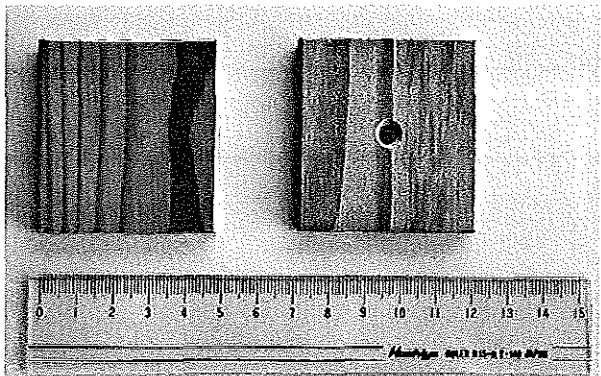
Fig. 5 製作当時のタイル単品 (1996年撮影)

製作当時のタイル単品を Fig.5 に、現時点のタイル単品を Fig.6 に示す。タイルは同一の製品でないが、現時点のタイル単品には合板の剥がれ等は確認されなかった。

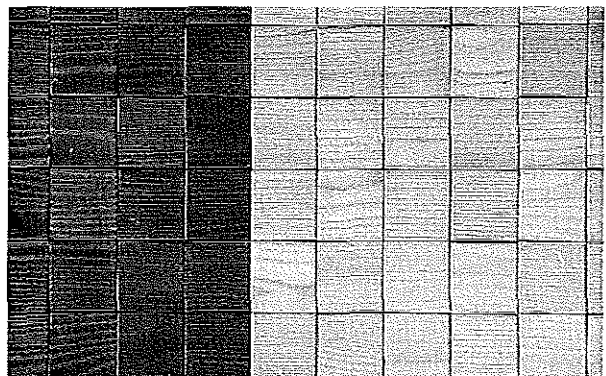
Fig. 7 製作当時の壁面の一部 (1996年撮影)

製作当時の壁面の一部を Fig.7 に、ほぼ同じ場所の現時点の壁面の一部を Fig.8 に示す。また現時点の壁面の全体の平滑性を Fig.9 に示す。Fig.9 に見られるように、離れて壁面全体を眺めると、壁面は平らに見えるが、Fig.8 程度に接近して壁面を注視すると壁面にやや凹凸が見られた。壁面全体で凹凸が最も目立った箇所を Fig.10 に示すが、隣り合うタイルとの段差が 2 mm 程度存在し、タイルが下地より若干浮いた状態になっていた。これはタイルの反りによるものであったが、下地との接合部分から離れ落下する心配は全くなかった。壁面の凹凸は、極間近で注視するとやや気になるが、離れた状態では見るとさほど気にならないものであった。

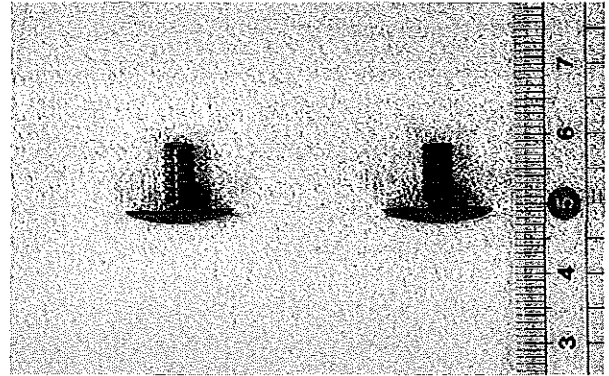
Fig. 11 製作当時のプラスチック製リベット (1996 年撮影)

製作当時の下地に取り付ける前のプラスチック製リベットを Fig.11 に、製作当時の下地表面のプラスチック製リベットの全景を Fig.12 に、背面全景を Fig.13 に示す。現時点の下地表面のプラスチック製リベットを Fig.14 に、下地背面のプラスチック製リベットを Fig.15 に示

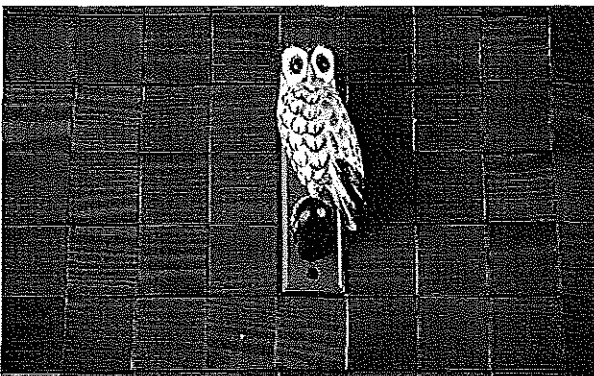
Fig. 16 製作当時の組み込みパーツ (1996 年撮影)

壁面上部に組み込んだパーツの小鳥の製作当時様子を Fig.16 に、その現時点での状態を Fig.17 に示す。パーツの小鳥はしっかり壁面に組み込まれており、がたつきや落下等の心配は全くなかった。
