調査結果表

調査結果図

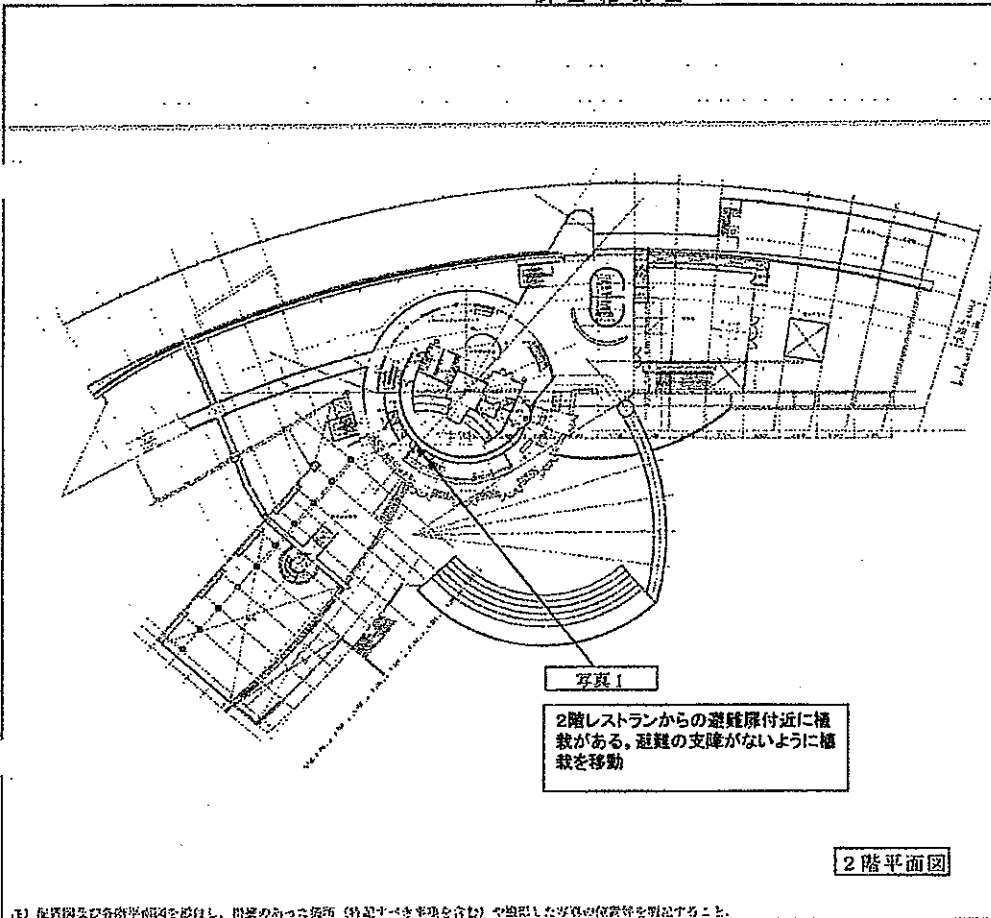
2階平面図

特記事項						
番号	調査項目	指摘の具体的内容等	改善策の具体的内容等	改善(予定)年月	写真	
2.15	サッシ等の劣化及び損傷の状況	2階デッキ部分の天窗の一部に硝子の破損あり。	すぐに落下の危険はないと思われるが、なるべく早い改修は必要	未定	㉑	
5.5	物品の放置の状況	2階レストランからの避難扉付近に植栽がある。	避難の支障がないように植栽を移動	未定	㉒	
7.1	建物外周部の状況	外部花壇のコンクリート立ち上り部分に深いひびがあり破損している	破損部分の補修が必要	未定	㉓	
7.2	建物廻りの状況2	外周部南西面、石積みの部分が建物より10cm程落下している。	補修を要する。	未定	㉔	
7.3	雨漏りの状況等1	1階休憩室A C 周り雨じみの跡あり。	雨漏りかA C の配管が原因か調査し補修が必要。	未定	㉕	
7.4	雨漏りの状況等2	地下1階電気・発電機室西側階段T周辺の天井に雨漏りの跡が見られる。	西側外周部のコンクリート陥没が原因の可能性があるので調査し補修が必要	未定	㉖	
7.5	内部仕上げ破損	あそびの部屋から多目的ホール吹抜けへの出入り口部分天井破損	周辺に雨じみも見られるので原因を調査し補修が必要	未定	㉗
