# プラスチック射出成形加工における 金型のレーザー洗浄に関する研究 (第2報)

## Study on Laser Cleaning in Injection Molding Die (2nd Report)

プラスチック射出成形加工では、加工時にガス化した原材料や添加剤が金型に付着・堆積することや、金型表面に微量な残留物(炭化物など)が付着することなどが原因で不良品が発生することがある。本研究では、その対策方法としてレーザー洗浄に着目した。できるだけ安価なレーザー加工装置を利用して、プラスチック射出成形金型に対するレーザー洗浄の照射条件と洗浄効果との関係について検討するとともに、金型への影響を調べた。その結果、熱可塑性エラストマー材を対象とした場合について、シボ面の金型に対するレーザー洗浄の効果を確かめ、さらに、各種レーザー照射条件と、洗浄効果・材料表面ダメージ等との関係について把握できた。アシストガス等を利用する複合的な洗浄方法によって洗浄や金属の酸化に対する効果の向上が図れた。また、斜面へのレーザー洗浄の場合、金属材料の傾斜角度が大きくなると、洗浄効果が低下するため、レーザー強度調節が必要であることを示した。また、レーザー照射によって金属表面が変化しない又は色が変わる程度であれば、硬さや内部の金属組織への影響はほとんどないことがわかった。

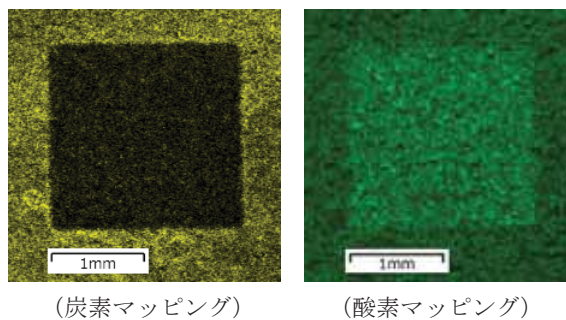
重ねスキャンによるレーザー照射を行うことによって面洗浄を試みた。ここでは、前節までに述べた実験結果をもとに、レーザー照射条件を決定した。洗浄残しやムラがない均一な面洗浄ができるようにスキャンピッチは 13µm とし、狭スキャンピッチによる材料ダメージが発生しないようにレーザー強度は弱い方である 8W に設定して、面洗浄を試みた。表 3 に示す条件でレーザー照射を行い、電子顕微鏡で表面状態を観察した結果、および洗浄部分の EDX 分析を行った結果（炭素マッピング、酸素マッピング）を図 7(a)に示す。この結果から、有機物の除去効果はあるが、金属表面が酸化されてしまうと推測される。1本のラインのみでのレーザー照射では金属表面へのダメージはみられなかったが、狭ピッチによるスキャンを重ね続けることによって熱が蓄積され、金属表面へのダメージが発生したと推測される。

(a)レーザー照射のみの場合

図 7 面洗浄部分の EDX 分析結果

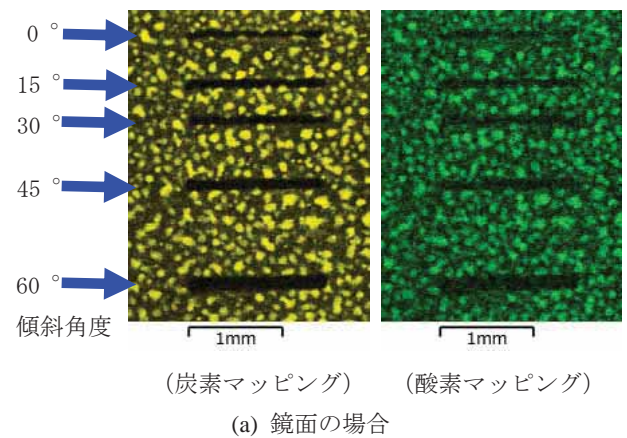
そこで、ファイバーレーザーの強度分布がガウス分布であると仮定し、金属材料の傾斜角度を変化させても照射面の中心部におけるエネルギー密度が同程度になるように、傾斜角度に対応してレーザー強度を調節し、レーザー洗浄実験を行った。図 9 に EDX 分析を行った結果（炭素マッピング、酸素マッピング）を示す。金属材料の傾斜角度が変化しても、有機物の除去効果はほとんど変化せず、金属の酸化もみられなかった。ただし、傾斜角度の増加に伴うレーザー照射面積の増加によって、有機物の除去幅すなわちレーザー洗浄の幅も増加した。これらの結果から、金型キャビティ部の斜面の角度に対応したレーザー強度調節ができれば、曲面形状や側壁形状部分へのレーザー洗浄も可能であると考えられる。ただし、斜面の傾斜角度が非常に大きい場合すなわちレーザー入射角度が非常に浅い場合は、全反射などの影響によって洗浄効果が得られないことが予想されるため、レーザー光源の位置を調節するなどの対策も必要であることに注意したい。

(a) 鏡面の場合

図 9 レーザー強度調節を行った斜面レーザー洗浄実験の結果
