第8章 整備基本計画

第1節 ゾーニング計画

第2節 保存整備に関する計画

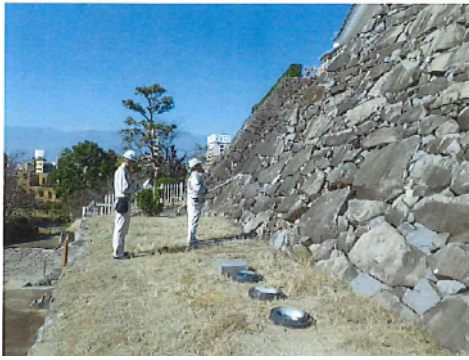
第〇図 一次点検

まず、一次点検により、「変状発生の有無」及び「立地条件等における危険度」を外観目視により確認し、特に危険度が高いと思われる変状（孕み出し、隙間、クラック）に対しては、発生変状の「量」とその時系列での「変動」を捉えることが重要であることから、計測器を設置した定点観測を実施している。また、年度毎の計画に基づき、二次点検として、近接目視による変状の観察、打音（タタキ）検査による変状度合の確認等を実施し、詰め石・築石を対象とした軽微な補修作業を実施している。
