事業概要 樹種 ヒノキ 間伐 0.80ha 間伐率 30%	位置図  	  <p>【施業前1】</p>	  <p>【施業後1】</p>	  <p>【施業前2】</p>	  <p>【施業後2】</p>
---	--	--	---	---	---

事業概要 樹種 ヒノキ 間伐 3.17ha 間伐率 30%	位置図 	<p>【施業前1】</p>	<p>【施業後1】</p>	<p>【施業前2】</p>	<p>【施業後2】</p>
---	---------	---------------	---------------	---------------	---------------

事業概要
樹種 ヒノキ
間伐 2.84ha
間伐率 30%

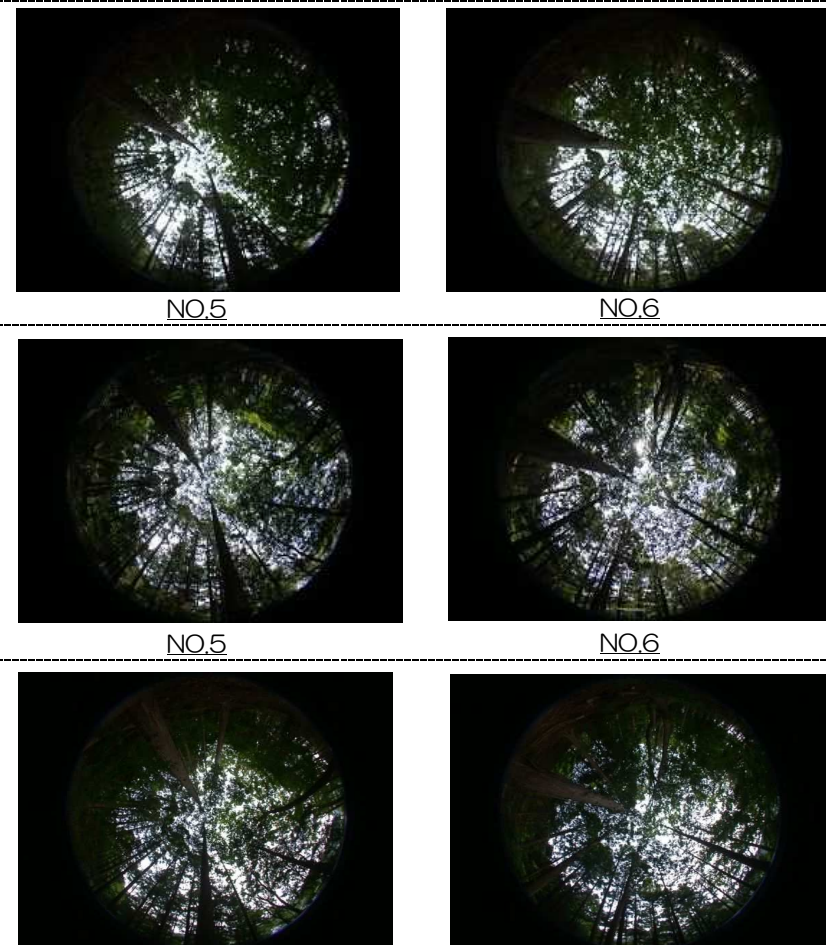
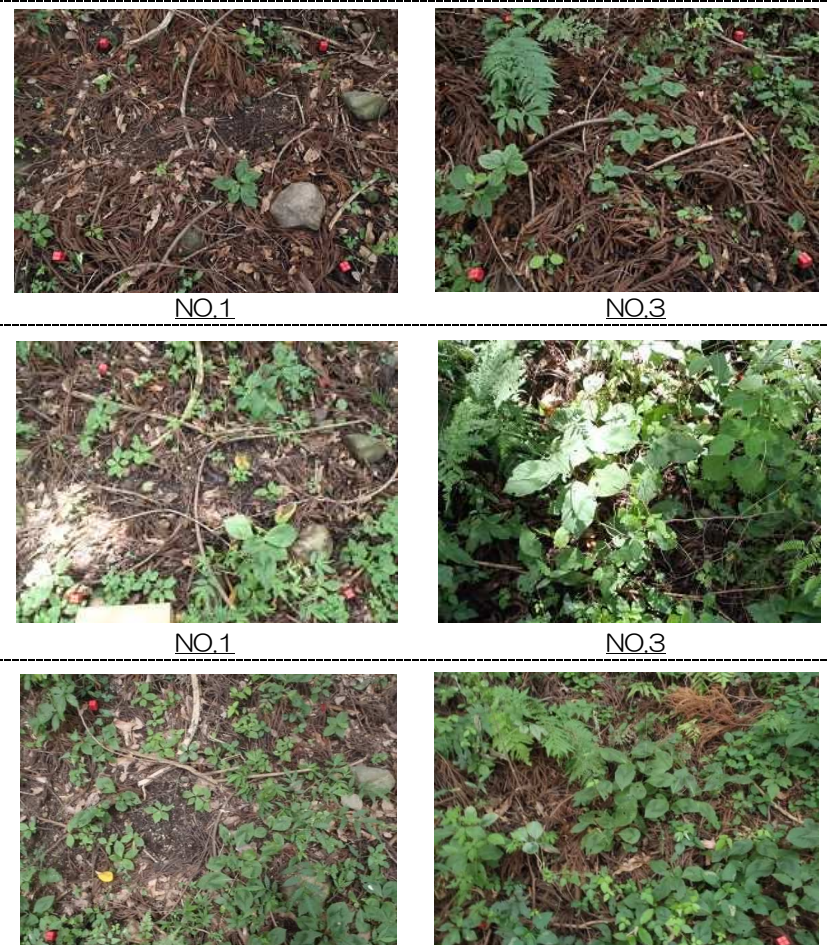
状況写真 施業前 1年後 (H26) 2年後 (H27)

<ul style="list-style-type: none"> • 間伐の実施により、林内が多少明るくなった。 • 表土はスギの落葉等の層に厚く覆われている。 • 施業前から下層植生が比較的多く見られたが、更に増加している。 【所見】 <ul style="list-style-type: none"> • 植被率の増加傾向は継続している。 • 土壌移動量は、低下した。 • 木本種数の増加が緩慢であるため、今後の推移を注視する必要がある。 	毎木調査項目	施業前	施業後	備考	調査区内立木本数(本)	35	28		平均胸高直径(cm)	26.4	31.4	
毎木調査項目	施業前	施業後	備考													
調査区内立木本数(本)	35	28														
平均胸高直径(cm)	26.4	31.4

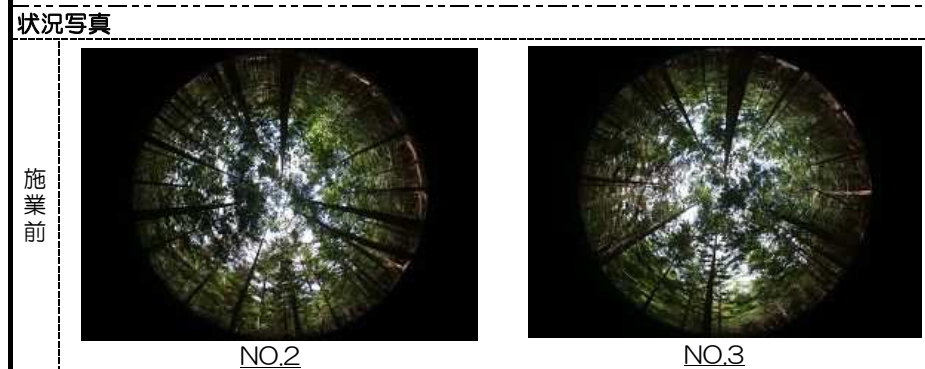
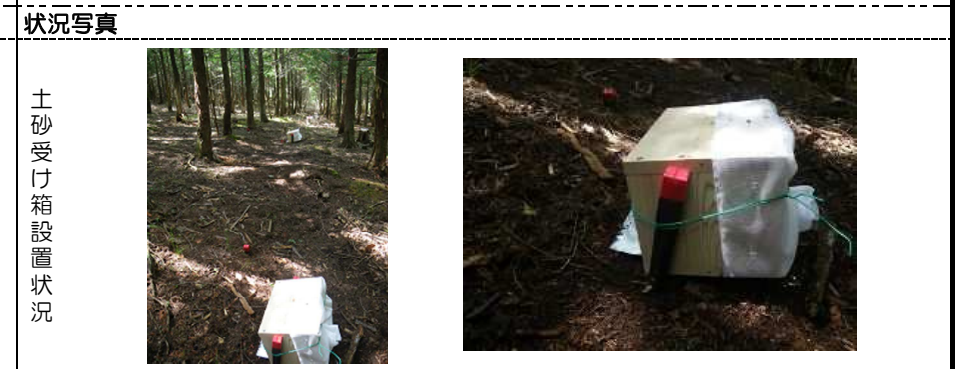
・間伐の結果、林内が明るくなった。
・腐植層は薄く、表土が露出しているが、地表面の平均傾斜が 9° とほぼ平坦であるため、土壌流出は見られていない。

・土砂の移動量は減少し、緩傾斜地でもあるので表土浸食の形跡は見当たらない。
・植被率の回復が緩慢であるため、今後の推移を注視する必要がある。
