ちょうしづか新聞 第6号

国指定史跡銚子塚古墳附丸山塚古墳整備事業に伴う試掘調査速報

発行日：2004年9月29日(火曜日) 発行：山梨県埋蔵文化財センター資料普及課資料第2担当

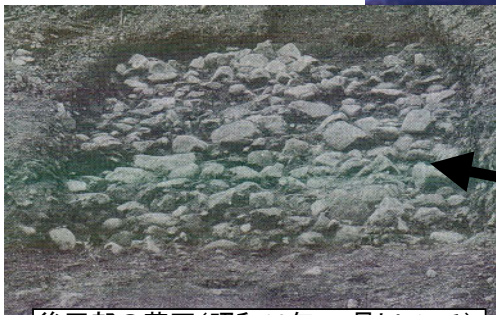
後円部の葺石(昭和60年 5号トレンチ)

銚子塚古墳は今は整備されて芝生の丘のようになっているんだ。でもね、約1600年前に造られた当時には墳丘に石が敷き詰められていた部分があったことが確認されているんだ。このように敷き詰めた石のことを「葺石(ふきいし)」って言うんだよ。

銚子塚古墳に葺石があったことは、今から20年近く前に実施された試掘調査で確認されたんだ。上の写真がその記録写真なんだ。

葺石はゴロゴロしていて崩れやすいんだ。だから、公園として整備するときには、葺石のうえに土をかぶせて芝生を植えたんだ。そうすれば危なくないし、葺石も保存できるからね。

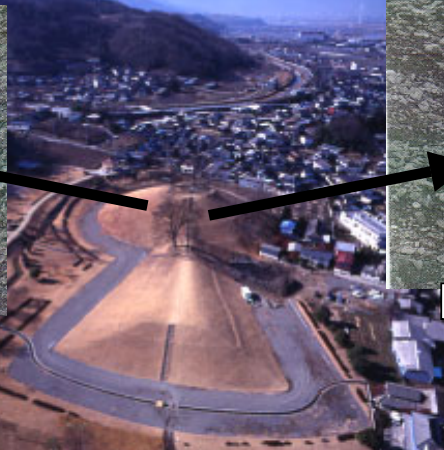
後円部の葺石(昭和60年 14号トレンチ)

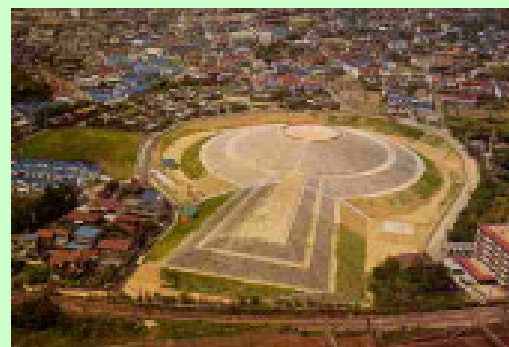
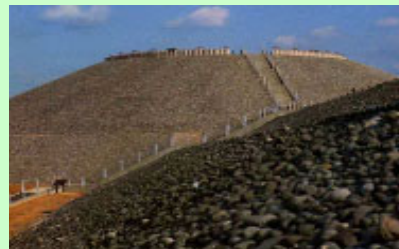
こっちは参考写真だよ！銚子塚が全く同じ感じだったというわけではないよ。

この写真は兵庫県にある五色塚古墳の写真だよ。五色塚古墳は銚子塚古墳よりちょっとあとの4世紀末～5世紀はじめ頃に造られた古墳なんだけど、墳丘全体が葺石で覆われているんだ。この五色塚古墳は造られた当時の姿に近くなるように整備されたから、まるで石の丘のように見えるよ。銚子塚古墳も造られた当時はこんな感じだったのかもしれないよ。ずいぶんイメージ違うでしょ？
