堤防復旧工事の流れ

筆者が福島県で担当した業務は、福島県浜通り北部にある相馬市の松川浦海岸堤防復旧工事です。津波で壊れた堤防の再建を支援しました。松川浦の堤防は延長が約3.5kmあり、そのほとんどが津波により破壊されましたが、被災直後の平成23年度から復旧工事が開始されました。現在は堤防全体の約35%が完成し、早期の完全復旧を目指しています。

農業土木技術職員の派遣

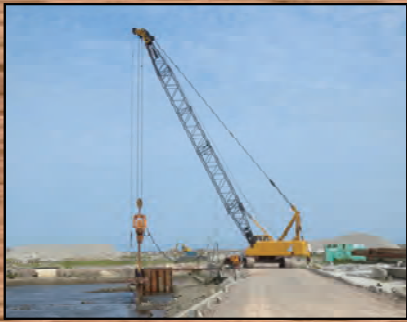
仮設矢板打ち込み

海水を堰き止めて作業場の確保

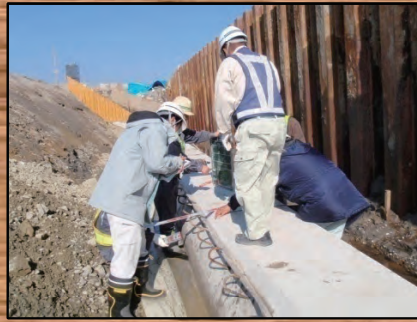
基礎コンクリート

堤防の土台作り

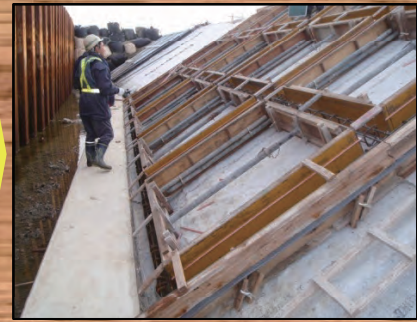
型枠

コンクリートを枠の中に流し込む

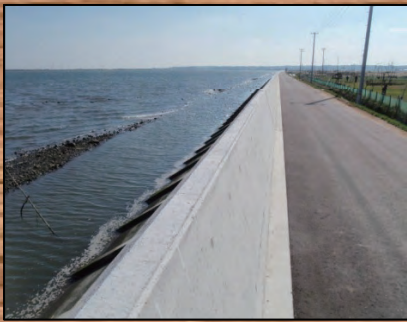
舗装（完成）

道路を舗装して完成

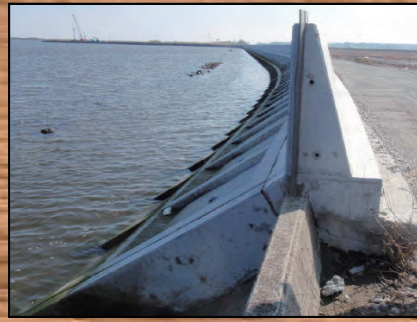
嵩上げコンクリート

嵩上げをして波を跳ね返す

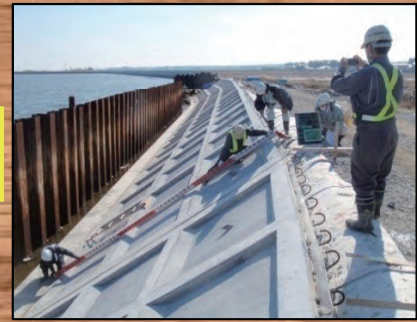
法枠

法面表層部の保護
(浸食・風化等の防止)
