# 交通渋滞の緩和を図るための道路整備

山梨県

## 絵見堂交差点・相袋交差点（【国道141号】韮崎市藤井町）

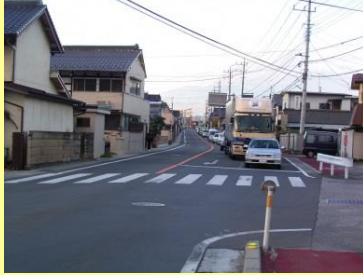
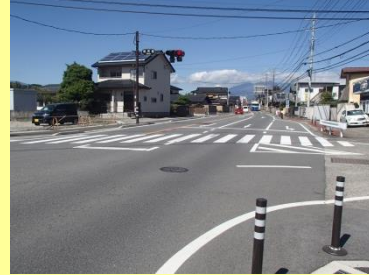
絵見堂交差点  
H28年7月完成

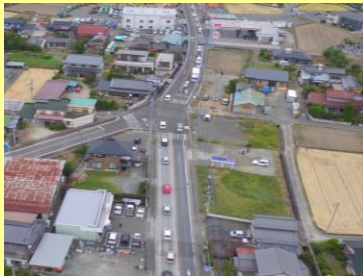
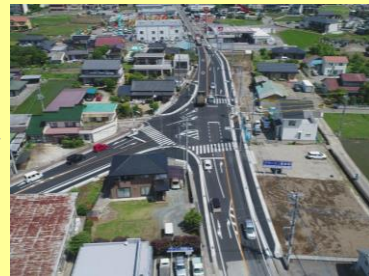
相袋交差点  
H30年6月完成

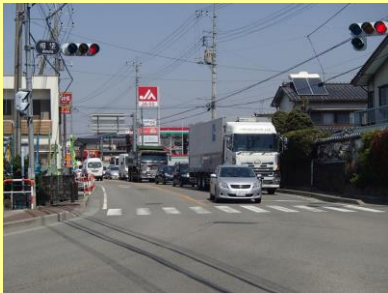
レーンの分離が充分ではないため、朝夕の通勤時間帯には韮崎市街地方面へ向かい車両に交通渋滞が発生していました。

整備前（右折車両による渋滞状況）

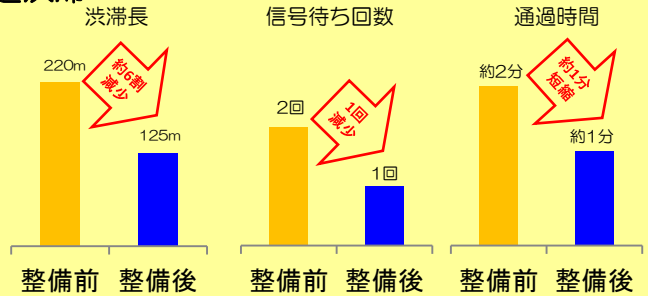
ピーク時の状況（相袋交差点）  
北社市方面から韮崎市街地方面に向かう車線 朝8時～9時（平日）

右折レーンの設置や幅員の拡幅により渋滞が緩和しました。
